RAPPORT

Avgitt dato: 20.12.2007
SL Rapport: 2007/35

- Type og reg.: Eurocopter EC 135 P2, LN-OOD
- Produksjonsår: 2004
- Motor(er): 2 stk. Pratt & Whitney Canada PWC206 B2

Luftfartsulykke, materielle skader under landing

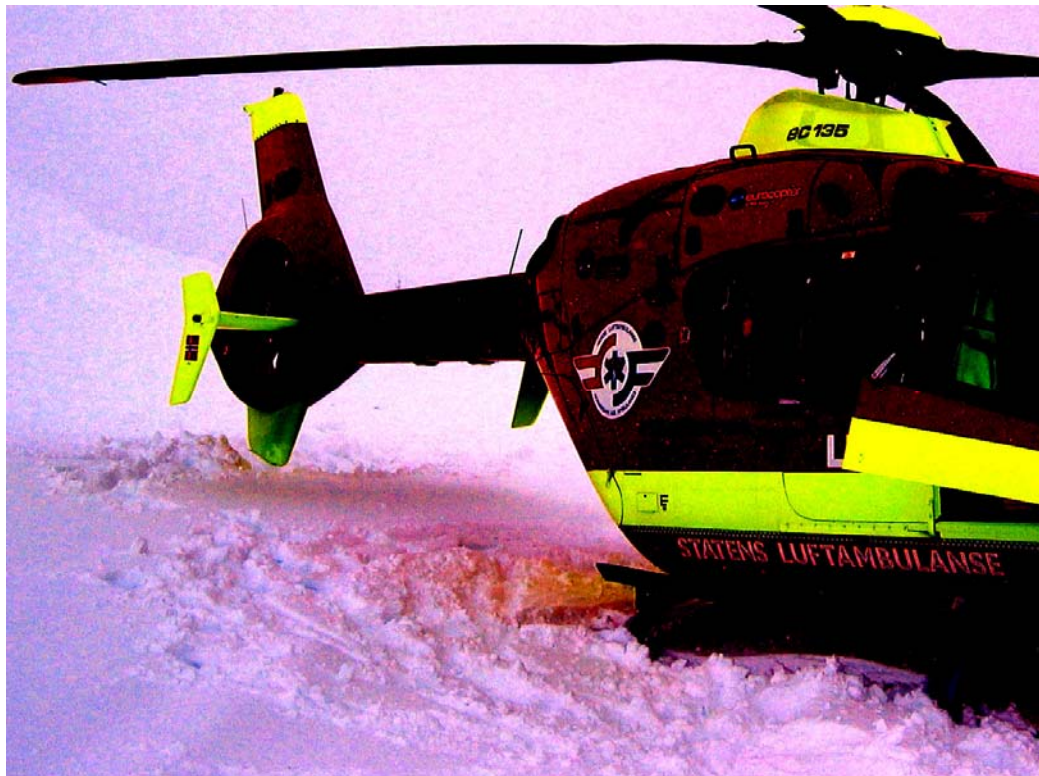
- Det var spor av at ”Tail Bumper” hadde vært i berøring med underlaget de siste par meterne før settingen
- Det var ikke spor av sideveis bevegelse av skids i forbindelse med landingen

- Det lå en haug med løssnø på bakken til høyre for Tail Bumper/Fenestron
- Det var spor av snøsprut på bakken på venstre side av Fenestronen
- Det var en snøflekk et stykke opp på høyre side av Fenestronen.

Fig. 1 Merk snøhaug til høyre for halebumper (Lys/kontrast justert for å vise detaljer i snøen)

Spor på landingsstedet viser at nesestillingen på helikopteret like før landing var høy nok til at "Tail Bumper" kunne komme i kontakt med det snødekte underlaget. Sporene viser videre at "bumperen" pløyde opp løssnø som samlet seg på høyre side av halen og ble sugd gjennom Fenestronen.

Selskapets tiltak med å presisere at landing i tilfeller som dette skal gjøres vertikalt og med forsiktighet fra stabilisert "hover" synes å ivareta de flyoperative aspektene for å forebygge gjentakelse i NLA. Konsekvensen av de økte sikkerhetsmarginene kan bli at noen flere oppdrag ikke vil la seg gjennomføre på grunn av "white-out".

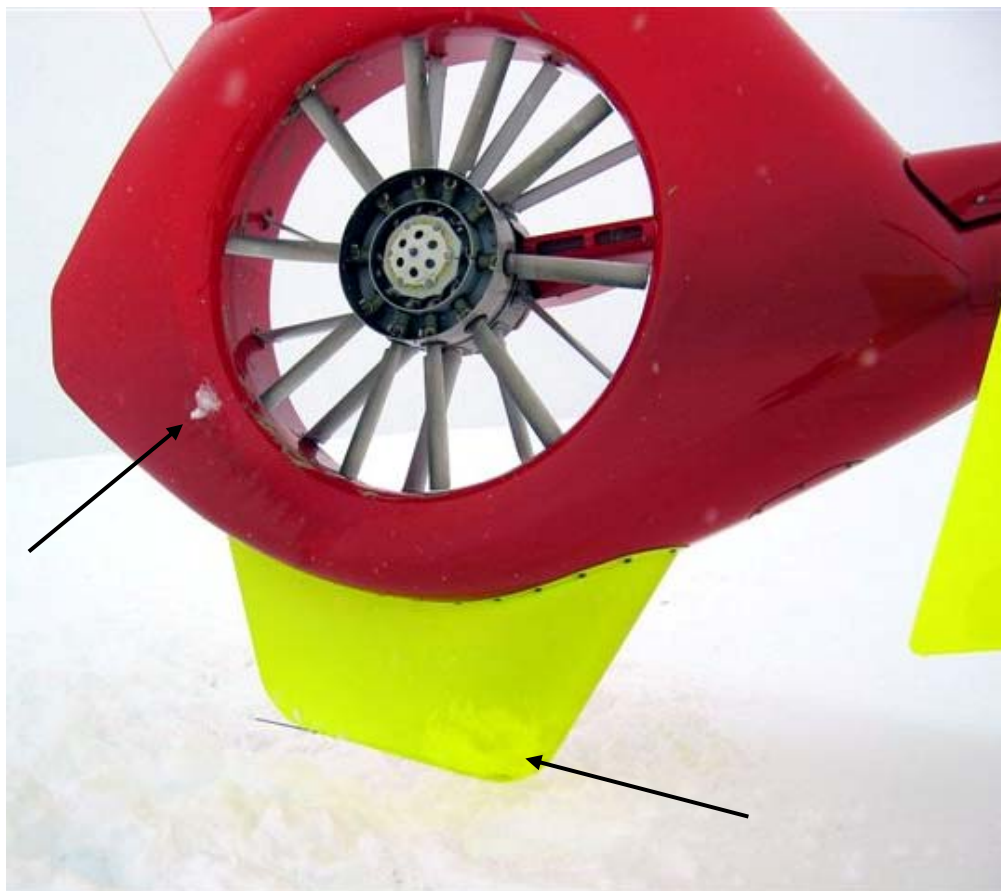
De hadde landet på tvers av et hardpakket skuterspor med ca. 25 cm løssnø på toppen. HCM/redningsmannen hoppet ut og sjekket at helikopteret stod trygt. Han registrerte at halebumper hadde vært i berøring med underlaget i forbindelse med landingen, men observerte ingen skader. Motorene var nå trukket tilbake til "idle" og "collectiven" senket. HCM/redningsmannen og legen gikk straks til pasienten, mens fartøysjefen ble sittende i helikopteret en kort stund med noe etterarbeid før han stoppet motorene og kom etter. Idet han forlot det helikopteret, kastet han et blikk bakover for å forsikre seg om at det stod trygt. Han oppfattet da at det var noe som ikke stemte. Dekselet over navet i Fenestronen manglet, og da han gikk nærmere så han at det var betydelige skader på Fenestronen og den omsluttende tunnelen (fig. 2). Biter av dekselet lå strødd i snøen på begge sider av Fenestronen.

- Dekselet over navet i Fenestronen hadde løsnet og blitt sugd inn i viften der det var blitt kappet i biter
- Hele eller deler av fire av de seks klipsene med bolter som holdt dekslet på plass ble funnet på stedet. Alle klipsene hadde gummibelegg og boltene var trukket til

Fig. 2 Fenestron. Merk manglende deksel over nav, snøflekk på siden og "ren" flekk på "bumper"

Havarikommisjonens vurdering er at en betydelig mengde snø har passert gjennom nedre del av Fenestronen under landing, og at dette førte til permanent deformasjon av samtlige rotorblader. Fenomenet er velkjent fra tilfeller der en roterende propell plutselig opererer i et medium som har en tetthet større enn luft, eksempelvis vann eller snø. Tippene bøyes da forover. Da snøen her bare gikk gjennom den nedre delen av Fenestronen, ble belastningene svært ujevne og det kan ha oppstått en pulserende kraft.

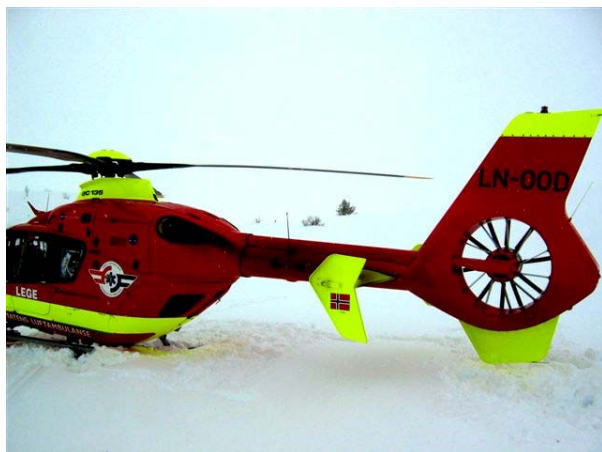
Fig. 3 Venstre side

- Det var diverse hakk og skader på flere av statorbladene (fastmonterte luftledeblader) og rotorbladene i Fenestronen
- Tippene på samtlige ti rotorblad var deformert (bøyd utover mot høyre side i størrelsesorden 1 – 3 cm)

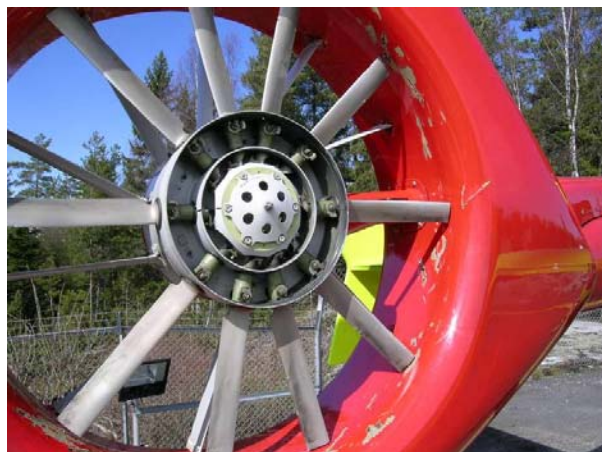
- De to rotorbladene som var plassert ”alene” mellom gruppene på fire blader var mest bøyd
- Komposittstrukturen i tunnelen som omslutter Fenestronen hadde diverse hull og flenger

Fig. 4 Skadet tunnel og deformerte bladtipper

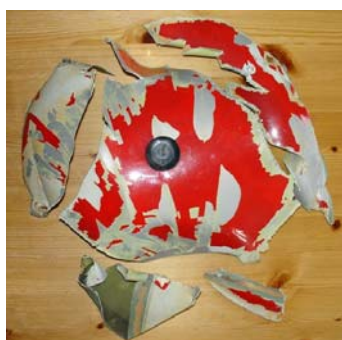
Fig. 5a Biter av navdekselet

Tilgjengelig informasjon tyder på at dekselet over navet var festet som forutsatt. Havarikommisjonen mener den konstaterte fleksibiliteten i navet er forklaringen på hvorfor dekselet falt av. De pulserende kreftene som bøyde bladene ble overført til navet, som inntok oval form. Dermed kom klipsene i rask rekkefølge ut av inngrep med kanten, og det korrekte monterte dekselet "poppet" av navet i Fenestronen. Dekselet ble så sugd inn i rotoren der det ble hakket i biter og forårsaket større skader på blader og omsluttende tunnel.

Ulykken har vist at dekselet over navet i Fenestronen på EC 135 kan løsne når rotortippene bøyes utover. Et løst deksel vil suges gjennom Fenestronen og forårsake omfattende skader. SHT tilrår Eurocopter å vurdere om festemekanismen mellom deksel og nav kan endres for å forhindre at dekselet løsner.

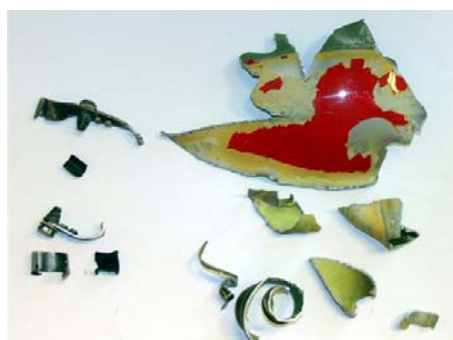
Fig. 5b Flere biter av dekselet og klips med bolter
