SL 2009/27

RAPPORT OM LUFTFARTSULYKKE
21. NOVEMBER 2004 I VÅGÅVANNET MED
EUROCOPTER SA 365 N1, LN-OPJ OPERERT AV
NORSK LUFTAMBULANSE AS

RAPPORT OM LUFTFARTSULYKKE

Luftfartøy:	Eurocopter SA 365 N1 Dauphin 2
Nasjonalitet og registrering:	Norsk, LN-OPJ
Eier:	Helikopter Transportation Group AS
Bruker:	Norsk Luftambulans AS
Besetning:	Fartøysjef, lege og redningsmann
Passasjerer:	Ingen
Havaristed:	Vågåvannet ca. 250 m sør for Vanglandet båthavn, Oppland (61°52'N 009°05'Ø)
Havaritidspunkt:	Søndag 21. november 2004 kl. 1441

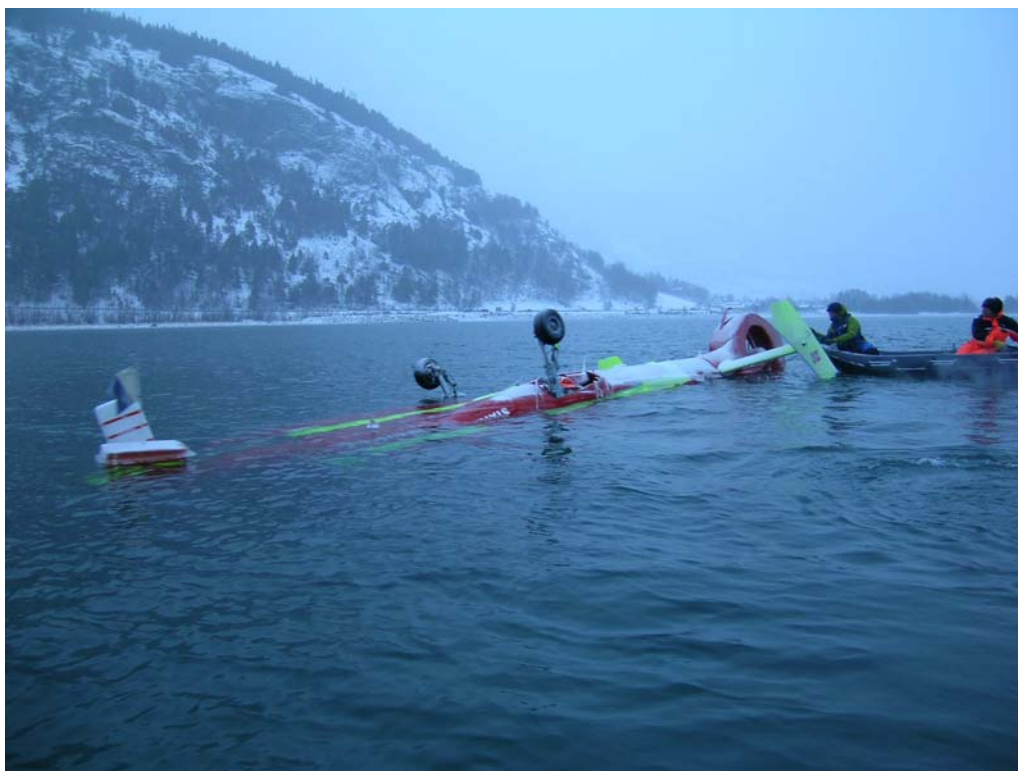
- 1.1.12 Legen forsøkte å klamre seg fast i markøren mens fartøysjefen var fast bestemt på å svømme i land. Redningsmannen oppdaget imidlertid at helikopteret lå stille med deler av buken og halen over vann. Han mente derfor at det var best om fartøysjefen og legen satte seg opp på helikopteret. Med hjelp fra redningsmannen kom fartøysjefen seg opp på det glatte skroget og satte seg i høyre hjulbrønn. Kort tid senere greide de å få legen opp i den samme hjulbrønnen. På det tidspunktet hadde legen sluttet å skjelve og blitt tydelig passiv. Fartøysjefen og legen var ikke kledd for å oppholde seg utendørs i kulde. For om mulig å begrense ytterligere varmetap åpnet redningsmannen lasterommet bak på høyre side og fant etter en del leting to vindsekker som han fikk pakket rundt de to. Selv valgte han å bli i vannet og være klar hvis noen falt ned eller om helikopteret skulle velte.

Figur 2: Bilde tatt mot nordøst dagen etter havariet. Plastkannen som ble benyttet som markør vises til venstre på bildet. Fartøysjefen og legen satt i hjulbrønnen nærmest kamera.

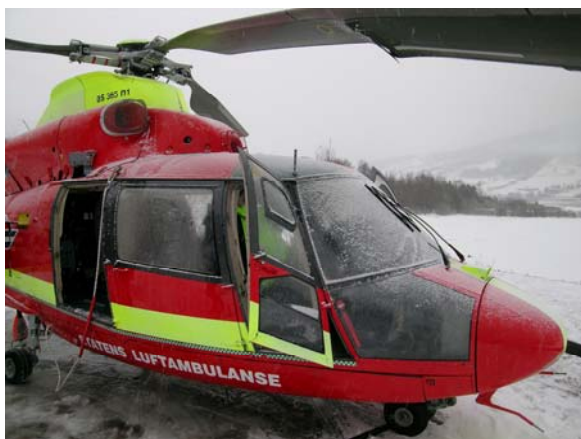
1.12.2.3 Helikopteret ble snudd og løftet ut av vannet med helikopter. I den sammenheng ble helikopteret påført mindre skader på undersiden foran.

Figur 5: LN-OPJ etter at det var hevet. Den manglende døren, redningslinen og skadene på hovedrotorbladene vises.

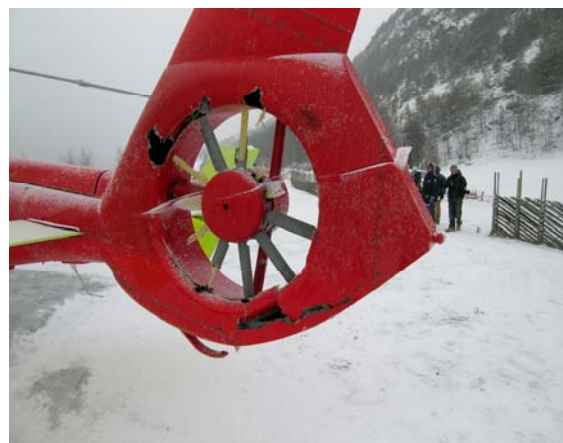
1.12.2.4 LN-OPJ ble satt ned på hjulene og deretter lastet på lastebil og kjørt til havarikommisjonens hangar i Lillestrøm for nærmere undersøkelser. For uten generelle skader forårsaket av vann var det varierende skade på samtlige hovedrotorblader. Høyre bakre dør manglet og dykkere søkte etter den uten resultat. Den 11 m lange linen med redningsslinge i enden var uskadet og fortsatt festet til helikopteret. For øvrig var det betydelige skader på Fenestron og tilhørende kraftoverføring fram til hovedgirboksen. Disse skadene er nærmere beskrevet i kapittel 1.16.

Figur 6: Skadene på Fenestron.

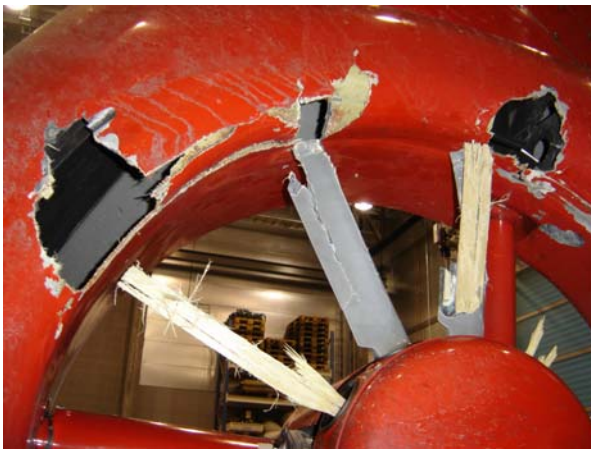
- 1.16.1.1 Fenestron hadde store skader (se Figur 8 og Figur 9). Samtlige 11 blader var skadet i varierende grad. Selve tunnelen som haleratoren stod inne i var skadet langs hele omkretsen og fragmenter av bladene lå inne i hulrom i halens struktur. Halerotorgirboksens "forward attachment coupling tube" hadde delt seg ved bakre innfesting (se Figur 10) og "aft attachment tube" var knekt i bakkant av girboksen (se Figur 11).

Figur 8: Skade på blader og tunnelen.

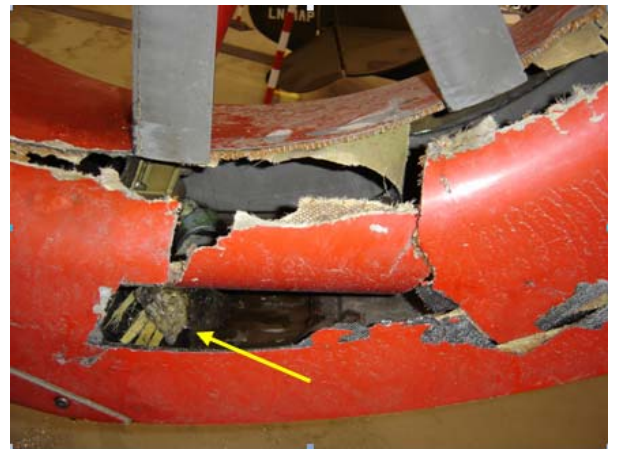
Figur 9: Pilen peker mot en del av et rotorblad som ligger i ett av hullene i tunnelen.

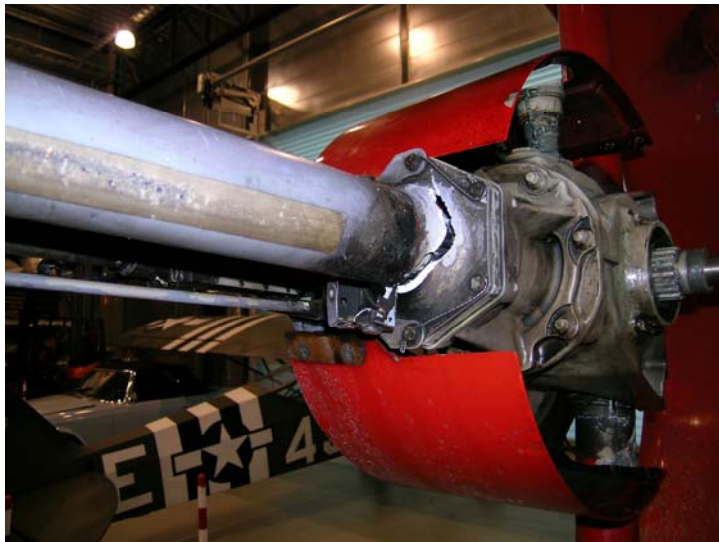
Figur 10: Bilde tatt fra venstre side skrått bakover viser bruddet i "forward attachment coupling tube".

1.16.2.2 Det ble også funnet brudd i “forward attachment coupling tube” (se Figur 10). Dette i kombinasjon med en strukturskade i ”aft attachment tube” (se Figur 11) gjorde det mulig å skyve hele halerotorgirboksen bakover. Ved ca. 20 mm forflytning vil tennene i koblingen mellom halerotorgirboksen og drivakselen kunne gå ut av inngrep. Det ble observert skader på tennene (splines) på halerotorgirboksen som vist på Figur 20 nedenfor.

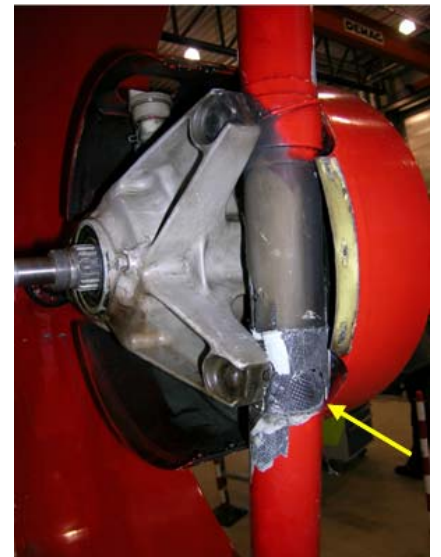
Figur 11: Bilde tatt fra venstre side skrått framover. Pilen peker mot knekkpunktet på "aft attachment tube".

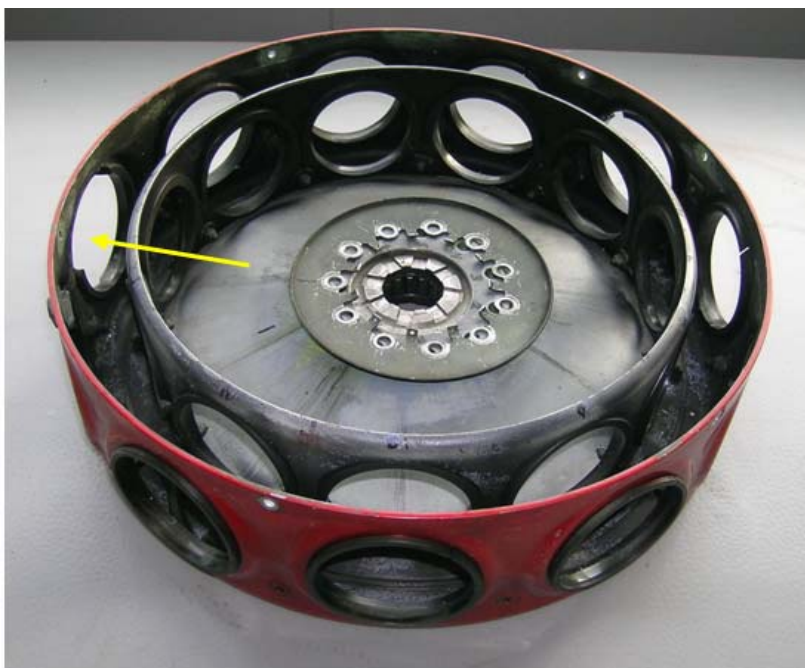
Figur 12: Senteret av haleratoren holder rotorbladene i posisjon ved hjelp av foringer. Pilen markerer en foring som delvis har forsvunnet.

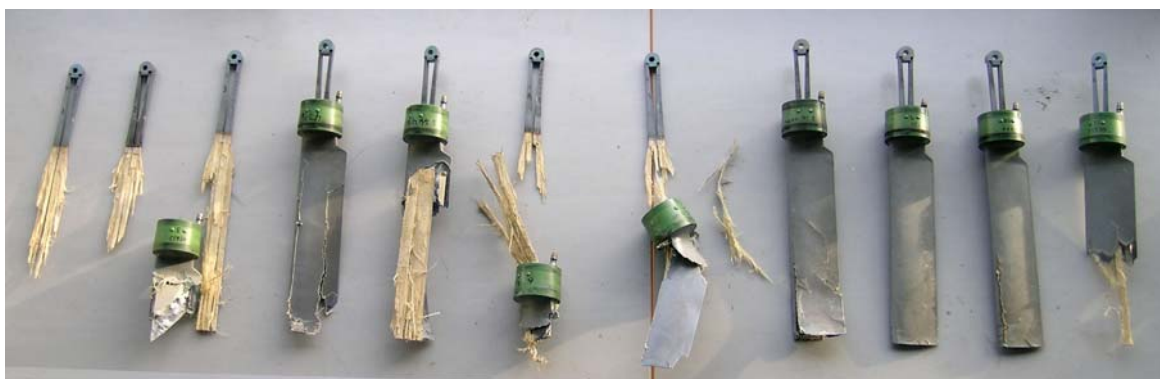
- 1.16.1.2 Bladene ble utmontert og bladrøttene (blade root) fra blad 3, 6 og 7 ble tatt ut fra hulrom i halens struktur. Figur 12 viser alt som ble funnet av de 11 bladene.

Figur 13: De 11 bladene lagt ut i nummerert rekkefølge. Blad nr. 1 til venstre.

Blad nr. 4: Langsgående revner i blad huden på oversiden som er sammenfallende med bredden til bjelken. Slagskade i bladtippens framkant. Intakt sentreringslager.

- Blad nr. 5: Bladhuden mangler på oversiden og store deler av bladhuden mangler på undersiden. Flere skader i bladets framkant. Intakt sentreringslager.
- Blad nr. 6: Bladhuden mangler helt. Deler av bjelken og festeøyet igjen. Sentreringslager med slagskader funnet separat.
- Blad nr. 7: Deler av huden fra bladets overside funnet separat sammen med sentreringslageret. For øvrig kun deler av bjelken og festeøyet igjen.
- Blad nr. 8: Flere mindre revner i bladhuden. Mindre skader på forkant, bjelken og sentreringslageret.
- Blad nr. 9: Oppskraping i bladtippet, for øvrig uskadet.
- Blad nr. 10: Langsgående revne i bladhuden nær framkanten på over- og undersiden. For øvrig uskadet.
- Blad nr. 11: Bladet kuttet omtrent på midten. Kun deler av bjelken igjen i full lengde. En liten skade i framkant av titanskinnen ved bruddstedet ble undersøkt nærmere (se punkt 1.16.1.5). For øvrig uskadet.

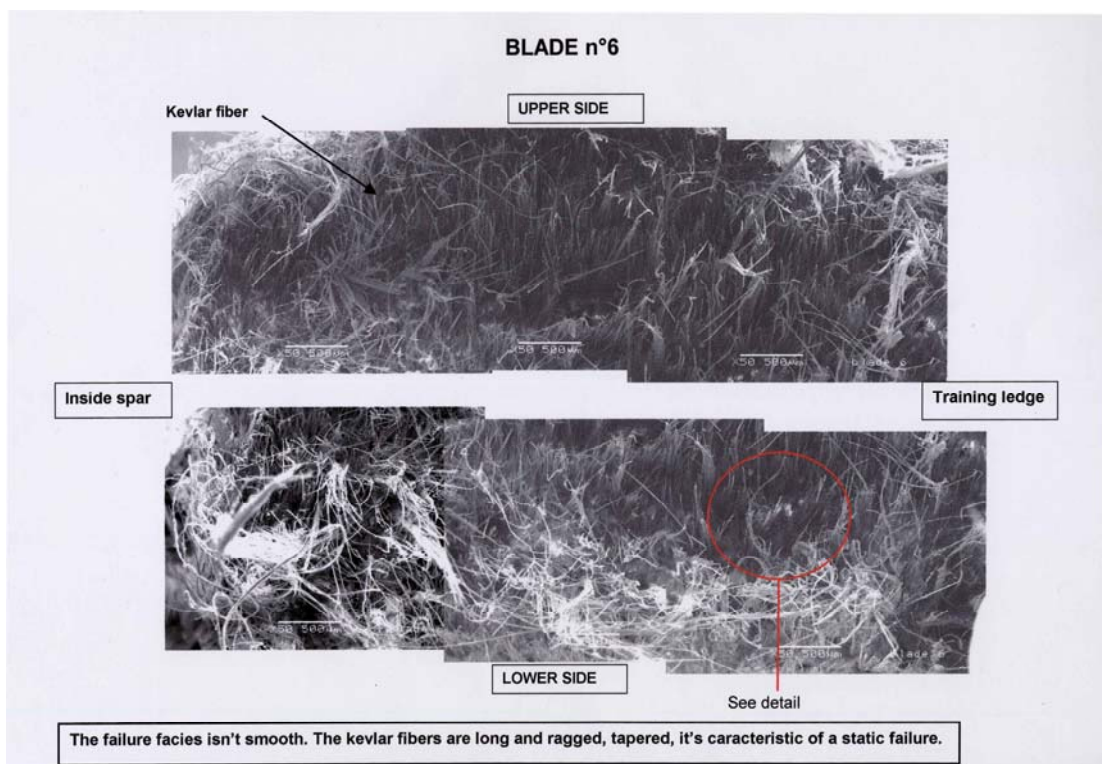
1.16.1.4 Etter en detaljert og grundig undersøkelse ble det ikke funnet feil i limte sammenføyninger (adhesieve failure) eller tegn til delaminering. Det ble heller ikke funnet tegn til at det hadde oppstått brudd i glass- eller kevlartråder i bladbjelkene før havariet. Nedenfor gjengis bilder fra undersøkelseslaboratoriet hos Eurocopter.

Figur 14: Detalj av et typisk overbelastningsbrudd i bladbjelken. Fibrene er lange, bustede og spisset av mot enden.

- 2.3.2 De skadene som ble funnet i halerotorbladene peker mot at de ble ødelagt av overbelastning. Det er ikke funnet feil i limte sammenføyninger eller tegn til delaminering. Videre er det ikke funnet tegn til at det har oppstått brudd i Kevlartråder før havariet skjedde. Det er havarikommisjonens oppfatning at slike feil mest sannsynlig ville ha blitt avdekket i det materialet som ble undersøkt, hvis de hadde eksistert. Alternativt kan den første feilen ha oppstått i noe av det materialet som ikke ble funnet igjen etter ulykken. Dette finner imidlertid havarikommisjonen lite sannsynlig. Eksempelvis vil et brudd i ett blad kunne føre til stor ubalanse, men det er lite sannsynlig

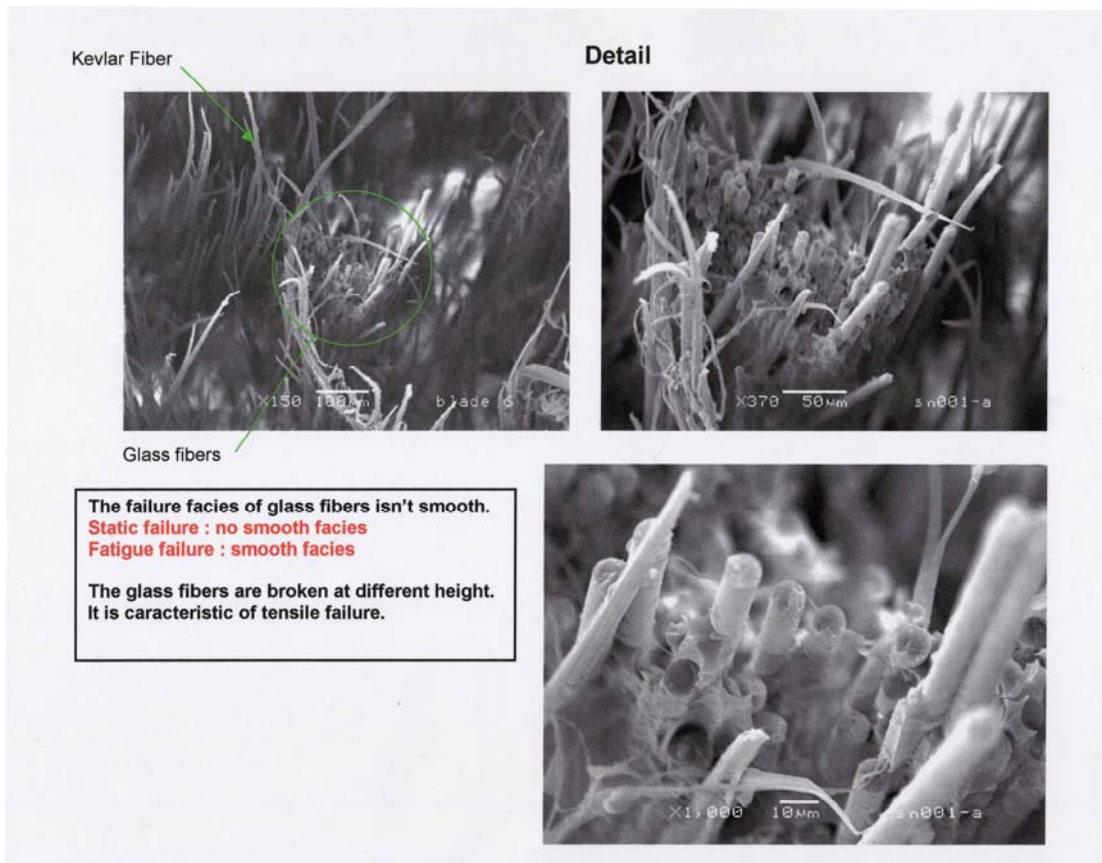
Figur 15: Detaljer fra bildene i Figur 14.

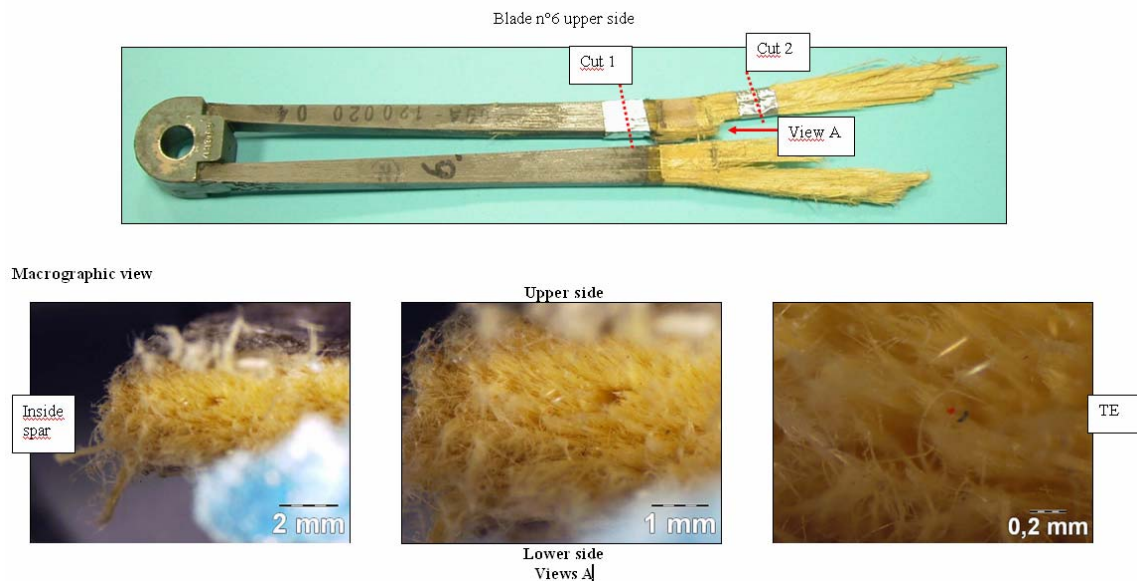
Figur 16: Eksempel på overbelastningsbrudd hvor fibreene er lange, bustete og spisser inn mot enden.

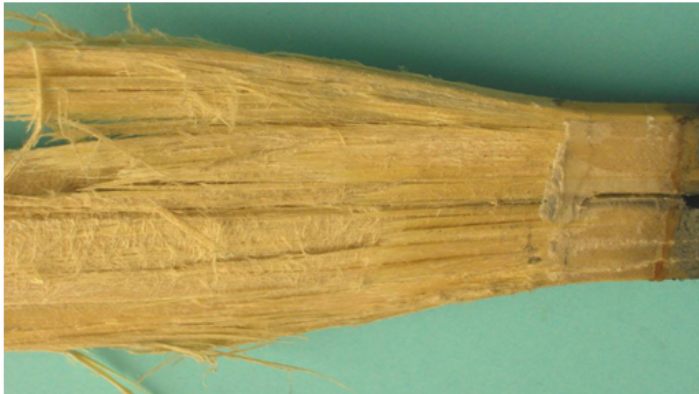
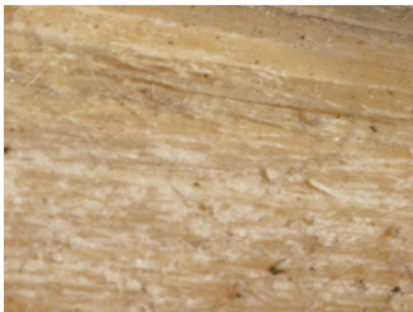
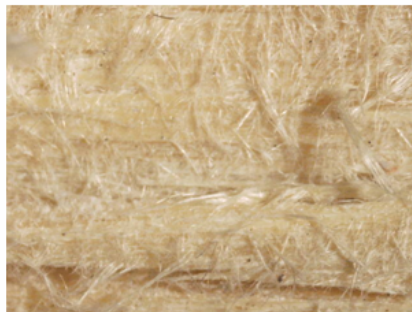
BLADE N°3 M 45653 UPPER SIDE

- Pilled KEVLAR fibers

Figur 17: De to bildene over viser eksempler på overflatebeskaffenheter i sammenføyningen mellom Kevlarbjelken og bladets hud på blad nr. 3. Limsammenføyningen har ikke sviktet (kohesive separation). Derimot er selve materialet revet opp (ujevn og bustet overflate).

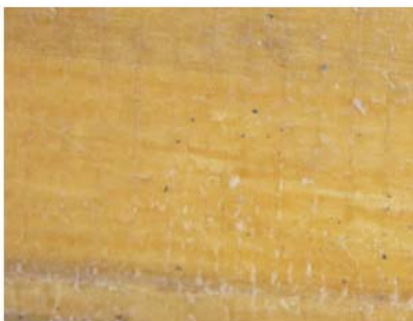
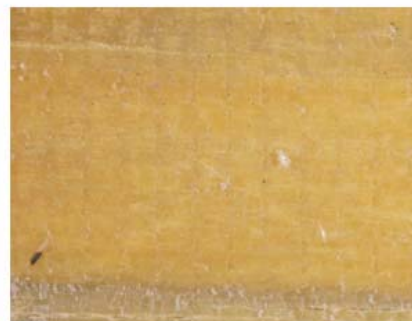
Figur 18: Tilsvarende eksempel på at sammenføyningen mellom to materialer har sviktet (adhesive failure). Kevlaren har glatt overflate med synlige tein til vev. Eksempelet er hentet fra et blad som sviktet ved 957 flytimer.

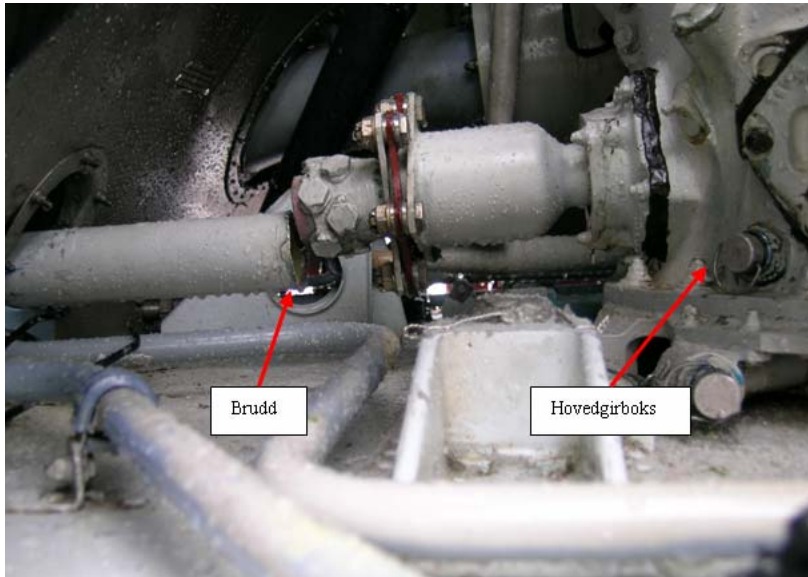
1.16.2.1 Drivakselen til halerotorgirboksen hadde brudd like bak utgangen fra hovedrotorgirboksen (se Figur 19).

Figur 19: Brudd i halerotorens drivaksel.

”Based on the investigation it is concluded that both the tail rotor driveshaft and the tail gearbox support tube failed due to overload. The driveshaft failed due to overload in torsion.”

- 2.2.1 Undersøkelsen har vist at bruddet i halerotorakselen rett bak hovedgirboksen var forårsaket av overbelastning ved vridning. Det kan dermed slås fast at bruddet ikke oppsto som følge av normale driftsbelastninger. En sannsynlig forklaring er at akselbruddet oppsto som følge av skadene i halerotoren. Overbelastningen i "aft attachment tube" (se Figur 11) og bruddet i "forward attachment coupling tube" (se Figur 10) kan begge forklares med en stor bakoverrettet kraft på halerotorgirboksen. En slik kraft er forenelig med stor ubalanse i halerotoren, gjerne forårsaket av skader på rotorbladene, under normalt operasjonsturtall. Følgelig kan "aft attachment tube" og "forward attachment coupling tube" ha blitt skadet av at hele eller deler av rotorblader falt av. Hvis halerotorgirboksen flyttet seg minimum 20 mm bakover, ville splinekoblingen i forkant av halerotorgirboksen kunne komme ut av inngrep med drivakselen samtidig med at uskadede halerotorblader kunne slå inn i tunnelveggen slik at rotoren blir bremsset ned. Hvis girboksen i neste øyeblikk på grunn av dynamisk ubalanse i rotorsystemet ble presset forover, kunne splinekoblingen på ny gå i inngrep og føre til en brå akselerasjon av halerotoren. Denne plutselige akselerasjonen kunne påført drivakselen et uvanlig høyt dreiemoment. Dette scenariot førte mest sannsynlig til de skadene som finnes i framkant av halegirboksens utvendige splines (se Figur 20) og overbelastningsbruddet i drivakselen rett bak hovedgirboksen (se Figur 19).
