FLYHAVARIKOMMISJONEN

RAPPORT OM LUFTFARTSULYKKE NÆR BØNESET (NORDKYN) DEN
13. DESEMBER 1986 MED AGUSTA BELL 206B LN-ORS

UTGITT AUGUST 1988

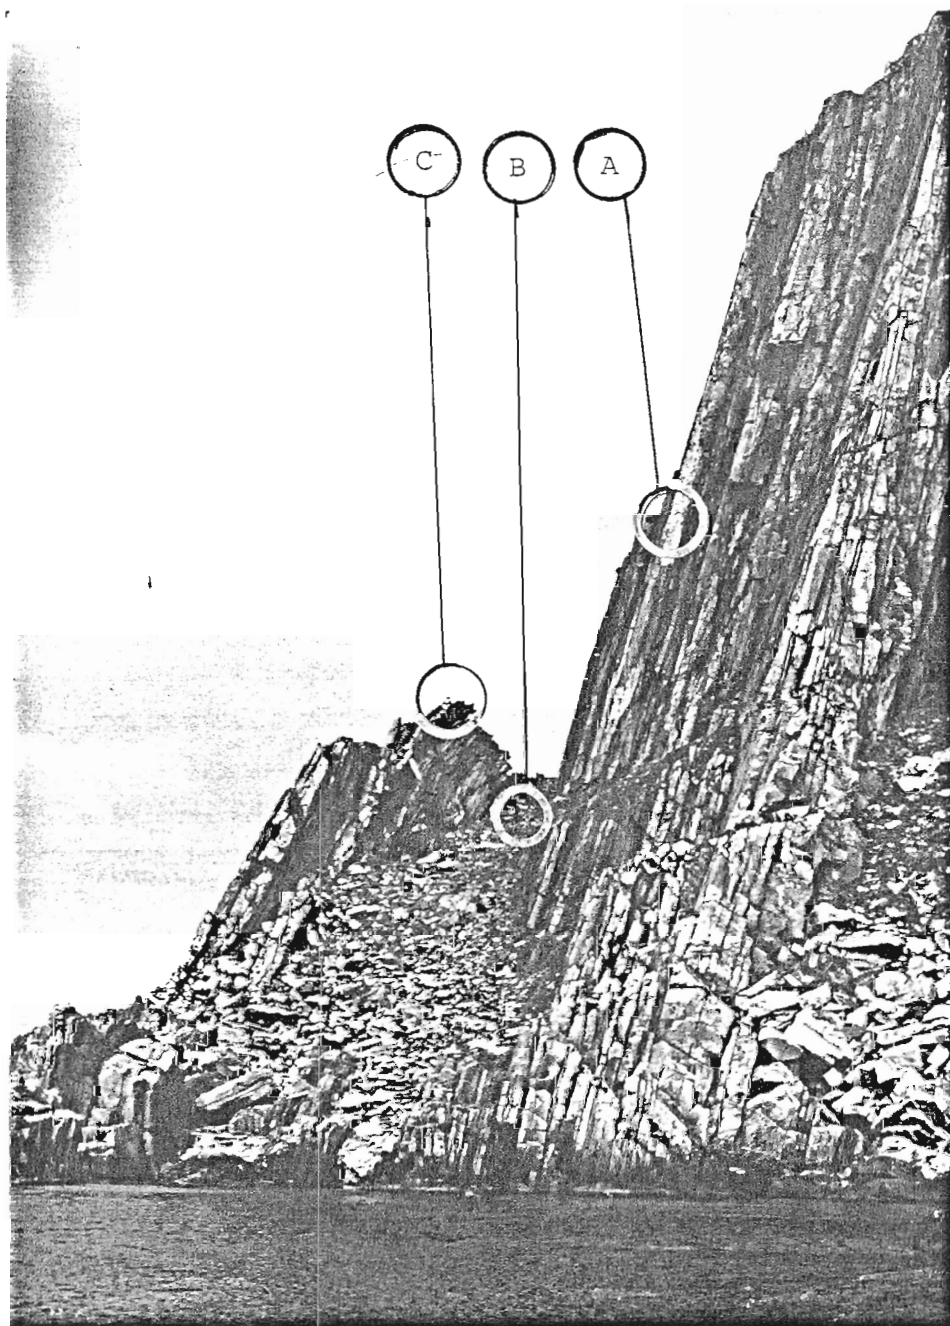
FIGUR NR 1

Havariområdet sett langs kystlinjen (mot nord)

A: Løsrevet fjellmasse i dette området

B: Masse som er falt ned fra A

C: Knust masse i en fjellkløft

av fjellsiden (jfr. fig. nr 1 A). Under dette stedet (jfr. fig. nr 1 B) ble det videre funnet stenmasser som bærer preg av at bruddflatene var ferske. En stein av samme type (farge og konsistens) og med ferske bruddflater ble funnet i en liten kløft på toppen av en mindre fjellformasjon ca 25 - 30 meter tilsiden og noe lavere enn stedet for nedfall av stein fra fjellet. (jfr. stedet merket C på fig. nr 1). Denne steintype er fremmed i forhold til annen bergart på funnstedet. Steinen var brutt opp. Merker av anslag samt et avskrappt felt er tegnet på fjellpartiet like ovenfor kløften. Denne steinen antas å ha kommet fra området A. For at steinen skal ha kommet fra området A til kløften C må den ha vært påvirket av krefter i retning A til C. Dersom bare tyngdekraften skulle ha virket, ville også denne steinen (del av fjellet) ha falt ned i området B. Den horisontale avstanden mellom A og C er bedømt å være 25-30 meter. Der hvor helikoptervraket ble funnet er betydelige stenmasser dessuten slått løs fra en bergrabb.

- 2.5.1 Ved havaristedet ble det funnet ferske merker i en fjellside hvor det var falt ned steinmasse. Likeledes ble det funnet tilsvarende knust fjellmasse i en fjellkløft (se beskrivelse foran i punkt 1.12.1 samt figurene nr 1 og 2).

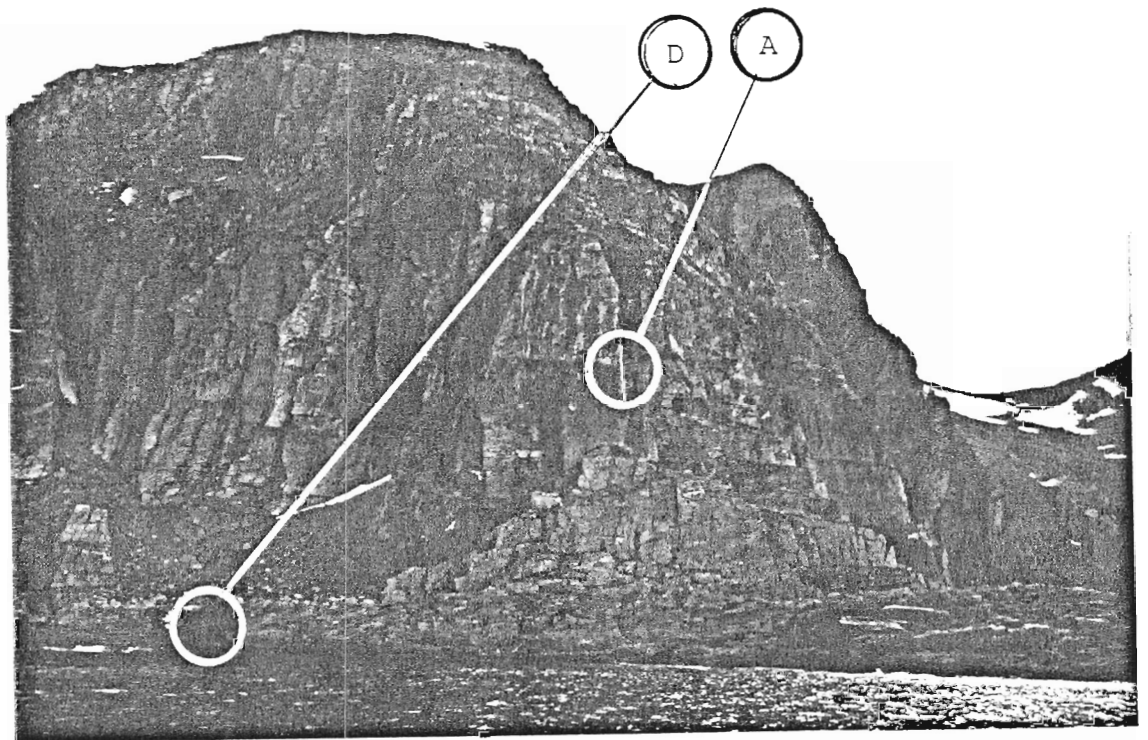
FIGUR NR 2

Helikopteret havarerte i strandkanten (under flomålet) i nærheten av Bøneset ca 3 NM sydvest for Kinnarodden (se figur nr 2). Terrenget hever seg omtrent loddrett opp til ca 300 m.o.h. Nærmest sjøen flater terrenget noe ut, mens det stikker opp markerte fjellrygger parallelt med sjøkanten. Fjellformasjonene hever seg nærmest trinnvis (jfr. figur nr 1). I fjellsiden, i en høyde av ca 100 meter, er det et område hvor det nylig har falt ned en del

Havariområdet sett mot land (mot øst)

A: Løsrevet fjellmasse i dette området

D: Helikoptervraket lå her

Observasjoner forøvrig på havaristedet viser at helikopteret har fløyet på nordlig kurs under havarisekvensen. Sannsynligvis har helikopteret kommet inn i usiktbare værforhold - formodentlig snøbygger - i havariområdet. Dette har høyst sannsynlig ført til at fartøysjefen mistet de visuelle referanser han måtte ha til det tilstøtende/underliggende terreng. Kommisjonen mener at helikopteret deretter kolliderte med fjellsiden i det punkt som er gitt betegnelsen A i ovennevnte figurer. En steinblokk fra punkt A er derved sannsynligvis blitt slynget i fartsretningen og havnet i kløften angitt i figuren med betegnelsen B. Ved kollisjon med fjellsiden antas helikopteret å ha kommet ut av kontroll, styrtet mot bakken og truffet den omlag 100 meter lenger fremme ved punkt D.
