RAPPORT OM LUFTFARTSULYKKE VED FOKSTUA DEN
24. OKTOBER 1987 MED HELIKOPTER MBB BO 105C
LN-OS,H

**RAPPORT OM LUFTFARTSULYKKE VED FOKSTUA DEN 24. OKTOBER 1987
MED HELIKOPTER MBB BO 105C LN-OSH**

Typebetegnelse:	Messerschmidt-Bølkow-Blohm BO 105C
Registrering:	LN-OSH
Eier:	Norsk Luftambulans A/S 1441 Drøbak
Besetning/fartøysjef:	Fartøysjef Ambulanseselege Redningsmann Alle 3 omkommet
Passasjerer/pasienter:	Ingen
Havaristed:	Dovrefjell nær Fokstua 009200 6208N
Havaritidspunkt:	24. oktober 1987 ca kl 1940

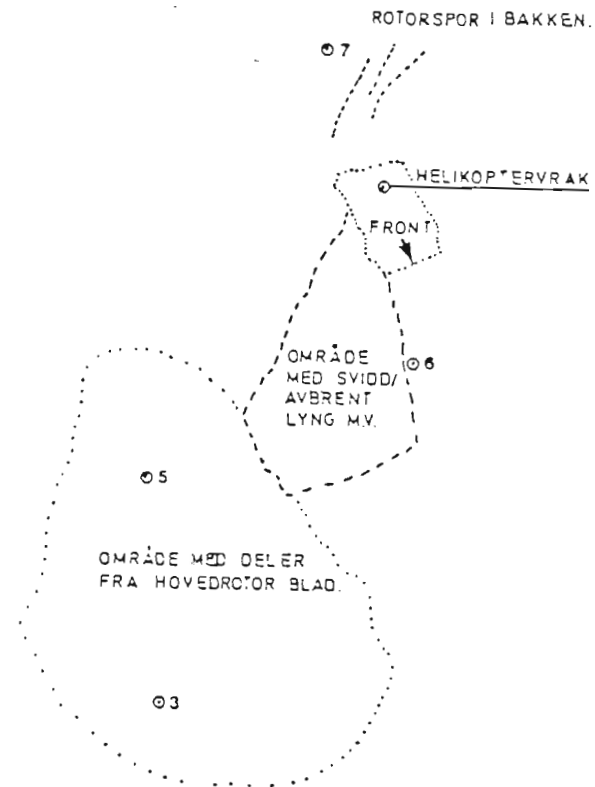
RISS AV HAVARIOMRÅDE

1.12.2.1 Vrakdelene lå samlet innenfor en radius på ca 10 meter, bortsett fra enkelte roterende deler som var slynget ca 30 - 40 m unna selve hovedvraket (se skisse over havaristedet med vrakspredning).

Helikopteret hadde fått meget store skader. Alle deler av aluminium-og magnesiumslegeringer var sterkt utbrent. Halen var trykket inn og det var slagskader på understellet. Dette var slått inn bakfra og mest på venstre side.

under halebommen og denne var trengt ned i marken. Dette sammen med skadene på understellet vitner om at helikopteret har tatt bakken med halen først og således falt baklengs ned med en svak venstre krenkning. Forøvrig var alle roterende deler (hovedrotor og halerotor) splintret. Dette vitner om stor rotasjonskraft ved anslaget. Skroget ga et godt omriss av den opprinnelige form, men p.g.a. brannskadene var det totalt deformert. Alle deler lå slik en kunne vente å finne disse.

Det finnes ingen markante slagmerker i nesepartiet, men hele nesen var sterkt brent og delvis smeltet. Taket var utbrent, men ingen slagmerker var synlige på de gjenværende deler. Restene ble funnet der en kunne vente de ville falle til ro etter utbrenningen. Bunnen av helikopteret var totalt oppbrent. Antikollisjonslyset ble funnet på rester av bunnplaten og var uten slagmerker. Halebommen var trykket sammen til ca 1/3 av opprinnelig lengde. Trykket var rett fremover i fartøyet lengderetning. Venstre halefinne var også sammentrykt og brent. Understellet hadde slagskader inn bakfra. Størst skade på venstre side. Hele understellet var sterkt forbrent, men godt identifiserbart. Førerkabinen var utbrent og svært vanskelig å identifisere. Rester av alle tre stoler ble funnet på forventet sted. Setespennene ble funnet i lukket stilling, men alle stropper var oppbrent. Rester av det medisinske utstyr ble funnet på forventet sted meget sterkt utbrent. Ingen rester av selve vinduene ble funnet, men omriss av frontvindusrammen (Windshield frame) ble funnet i asken og antyder at dette var helt før brannen. Restene av dørene ble funnet på forventet sted. Venstre dør kunne identifiseres. Rester av instrumenter og kontrollorganer ble funnet på forventet sted, men sterkt utbrent. Alle deler av hovedrotoren var sterkt brent, men alle forbindelser er kontrollert og var intakte. Deler av rotorbladene var splintret, brent og deformert. Skadene vitner om stor rotasjons-hastighet ved anslaget mot bakken. Halerotoren med blader som var splintret, var slengt ut fra det øvrige vrak. Alle forbindelser var tilstede. Halerotorens skader vitner om stor
