## BULLETIN

### HAVARIKOMMISJONEN FOR SIVIL LUFTFART (HSL)

Telefon: 67 12 23 19 - 67 59 36 55 BUL 35/94

- type og reg.: Beechcraft King Air 200/LN-PAE, 2 F-16/Luftforsvaret  
Radiokallesignal: SOR 374, HA 02/03  
Dato og tidspunkt: 26. april 1994 kl 0940 B  
Hendelsessted: Ved Kalhovd VOR  
Type hendelse: Kollisjonsfare  
Type flyging: Ruteflyging/militær øvelsesflyging  
Værforhold: Ingen skyer, flysikt mer enn 10 km  
Flygeforhold: VMC  
Reiseplan: IFR/VFR  
Fartøysjefen:  
Informasjonskilder: Rapporter fra lufttrafikkjentesten, CRC Måkerøy samt involverte fartøysjefer. HSL's egne undersøkelser.

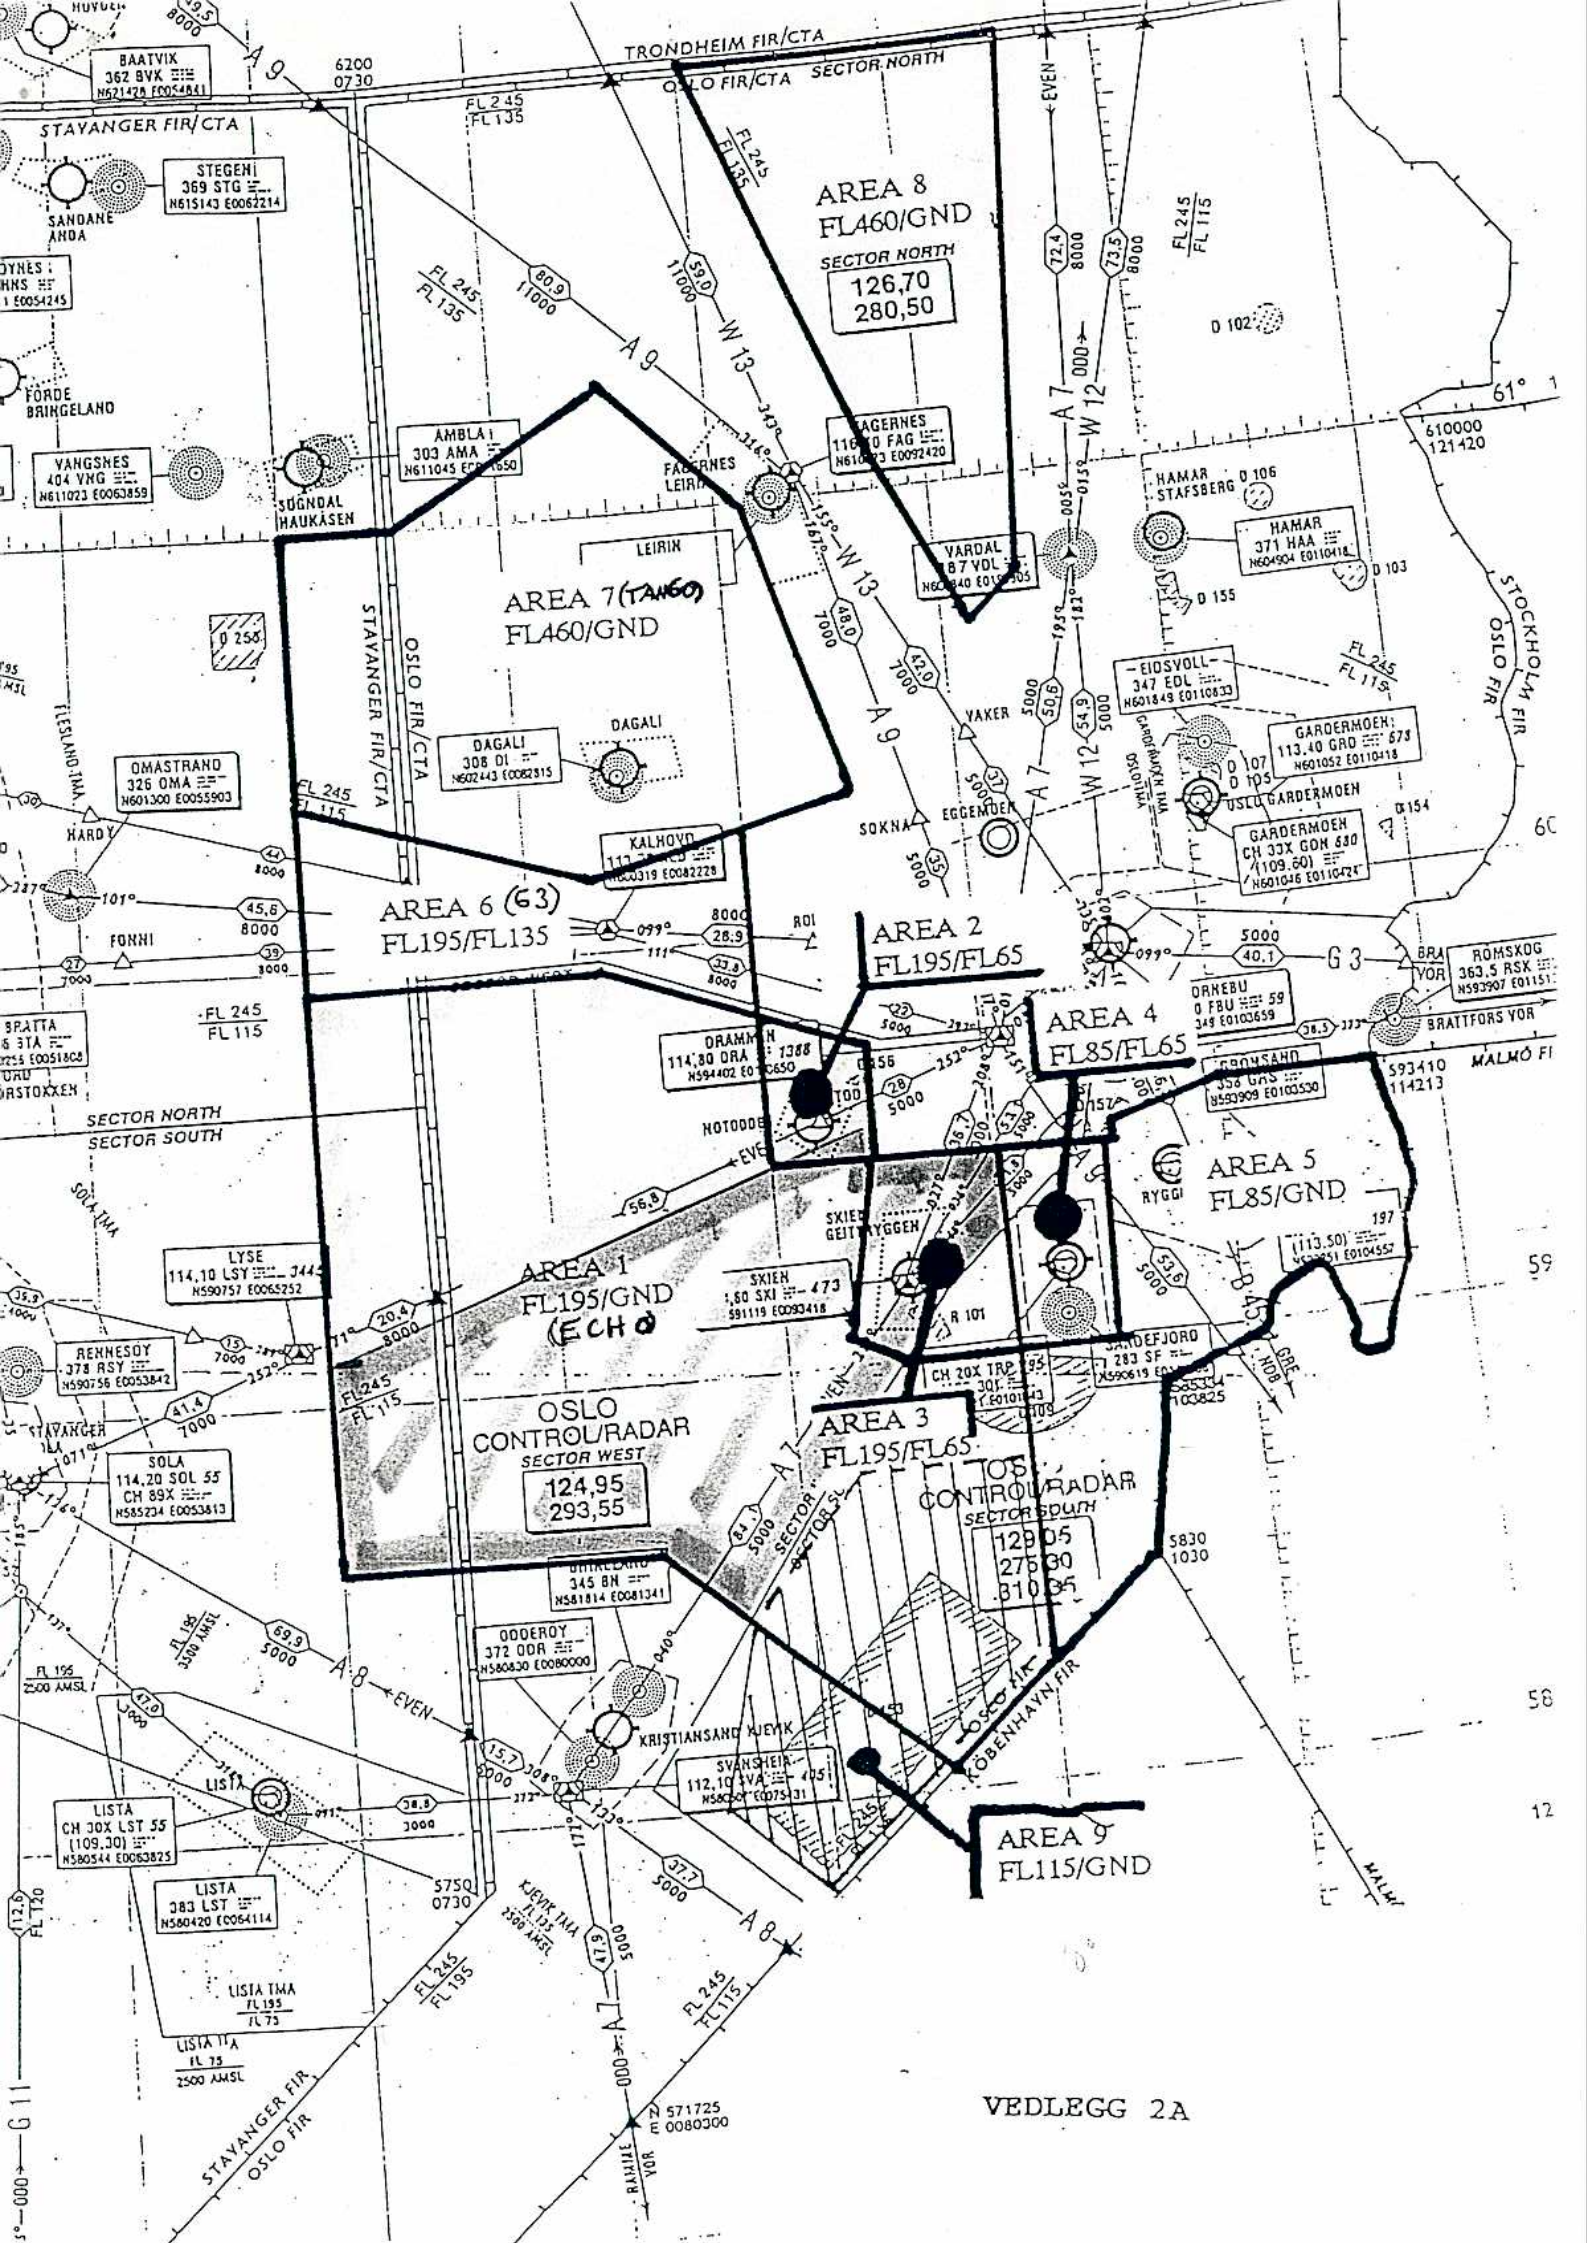
I tidsrommet for denne hendelsen pågikk det en større militær øvelse i Østlandsområdet. I den forbindelse ble bl.a. ECHO-områder aktivisert (se vedlegg), med tillegg av område TANGO. Videre ble deler av luftrommet i luftled G 3 avstått for transittflyginger mellom øvelsesområdene ECHO og TANGO. Øvre grenser for områdene var FL 195 for transittområde G 3 og for ECHO, og FL 460 i område TANGO. Øvelsestrafikken skulle ikke bevege seg nærmere disse øvre grensene enn 2 000 FT, for å sikre separasjon til eventuell sivil trafikk utenfor områdene.
