RAPPORT OM LUFTFARTSULYKKE VED BOGEN DEN 5. APRIL 1980
MED PIPER CHEROKEE LN-PAK, TILHØRENDE EVENES FLYKLUBB

Typebetegnelse: Piper Cherokee PA-28-161

Registreringsmerke: LN-PAK

Dato og tidspunkt: 5. april 1980 ca kl 1445

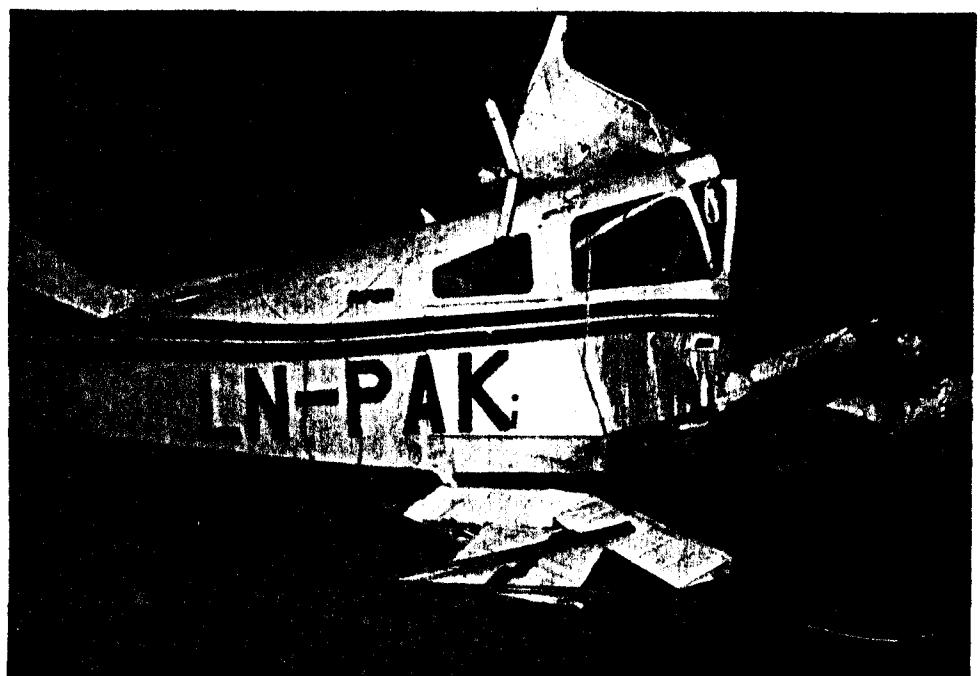
Flyet ble totalskadet under havariet. Begge vingene ble revet/slått av og sterkt skadet. De mest iøynefallende skader på venstre vinge var på vingetippen, sprukket drivstofftank i forkant av vingen, hvor tanken utgjør en del av vingen, og brukket understellslegg (piston). Skaden på vingetippen strakk seg ca 1 meter innover vingen. Konstruksjonen i dette vingepartiet var knust og materialet slått bakover.

Skadene på høyre vinge var mer fordelt over hele lengden i form av kraftige bulkskader. Bruddene på hoved- og støttebjelkene i hver vingerot var rene overbelastningsbrudd. Bl.a. var venstre understellslegg (piston) brukket og revet løs fra legg-sylindren. Drivstofftanken i venstre vinge var revet opp i forkant av vingen. Motorfestet/bukken var knust, slik at motoren med propell var løs, bare forbundet til det øvrige av flykroppen ved kontrollkablene og ledningsforbindelsene. Enkelte deler av motoren var slått i stykker/knust, slik at motoroljen etterhvert rant ut. Propellbladene var bøyet bakover, det ene bladet vesentlig mer enn det andre. Skroget fra motoren og bakover til forkanten av de bakre seter i kabinen var sterkt ødelagt. Dette skrogpartiet som i hovedtrekkene består av cabinseksjonen med brannskott, instrumentpanel, throttlekvadrant, kontrollstikker med mekanismer og siderorspedalmekanismer, var sterkt sammenpresset og hang løst etter kontroll- og ledningsforbindelsene mellom motoren og det bakre skrogpartiet. Skrogets bakre parti, fra og med de bakre seter, var helt. Halepartiet var slått noe skjevt over mot høyre og var noe skadet. De 2 fremre setene var revet løs fra gulvet i kabinen, og begge setenes festekonstruksjon til cabingulvet hadde en sterk vridning over mot høyre. Baksetene var også trykket ned mot høyre. Cabingulvet var revet ut og knust. Flyets dør (høyre side) var forvridd og sterkt skadet. Det meste av venstre cabinside var revet ut. Neseleggen (piston) var brukket

Fig. 2: Bildet viser omfattende skader av flyets frontparti.

og nesehjulsdekket flerret opp. Cabintaket var revet løs foran og brettet opp og bakover den bakre del av skroget. Alt glass i cabinen var knust og det meste var borte. Det var ingen tegn til at det hadde vært brann i flyet.
