### HAVARIKOMMISJONEN FOR SIVIL LUFTFART (HSL)

BUL 55/94

- type og reg.: Neico Aviation Lancair 320, LN-PER

Type hendelse: Vibrasjoner i nesehjul under utrulling etter landing

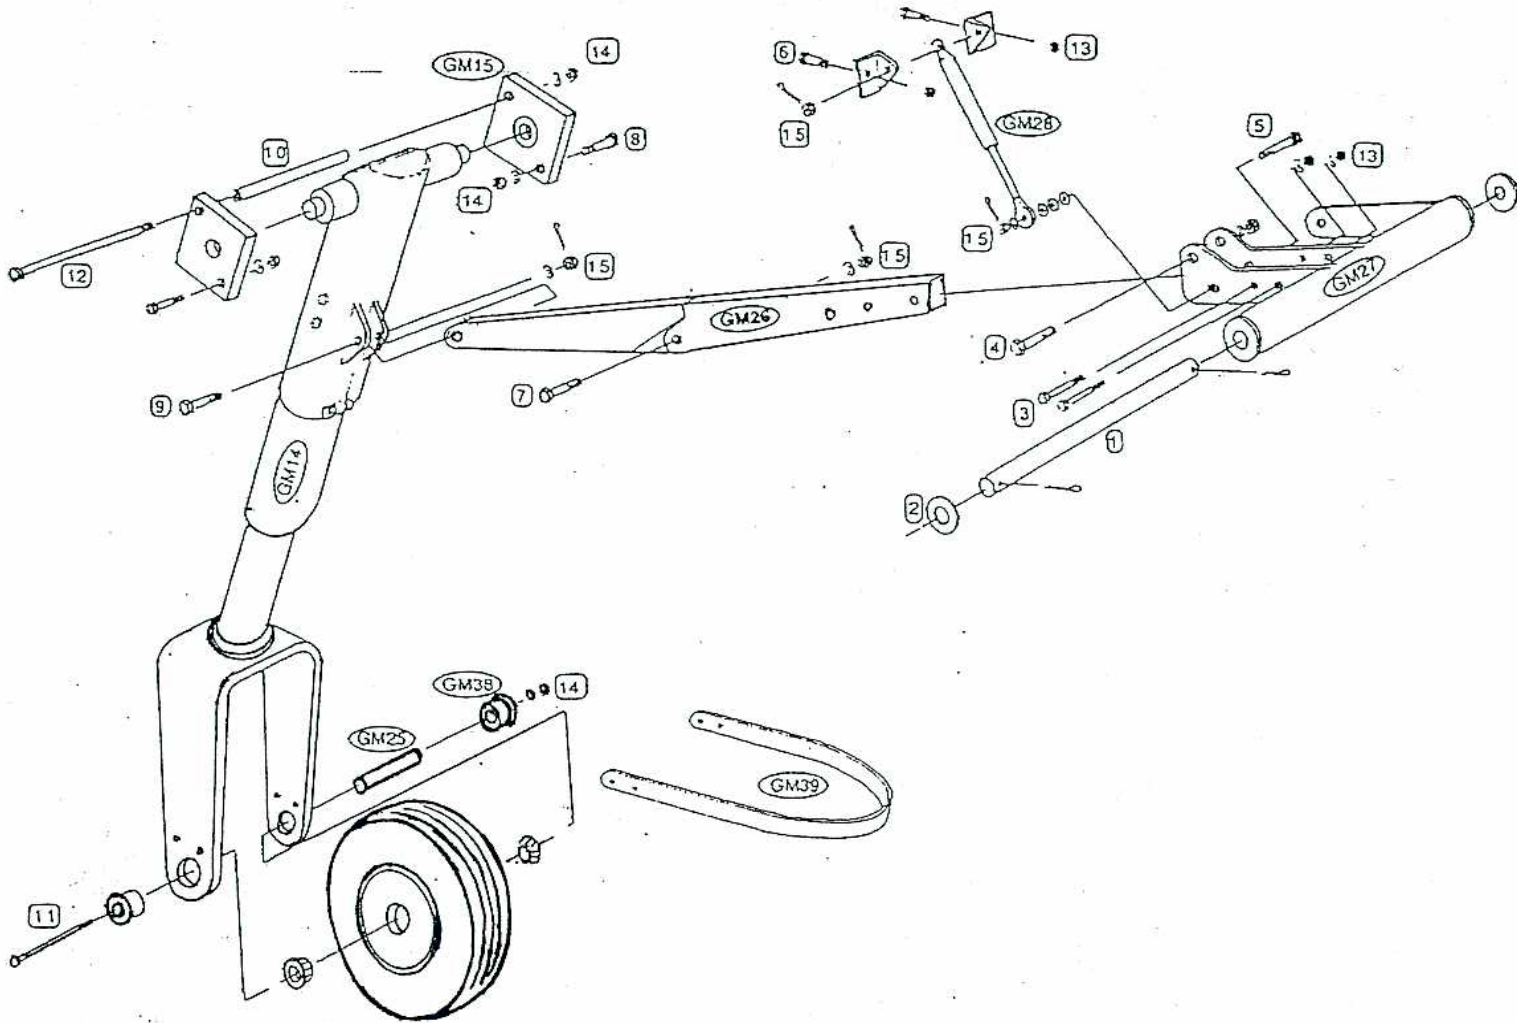
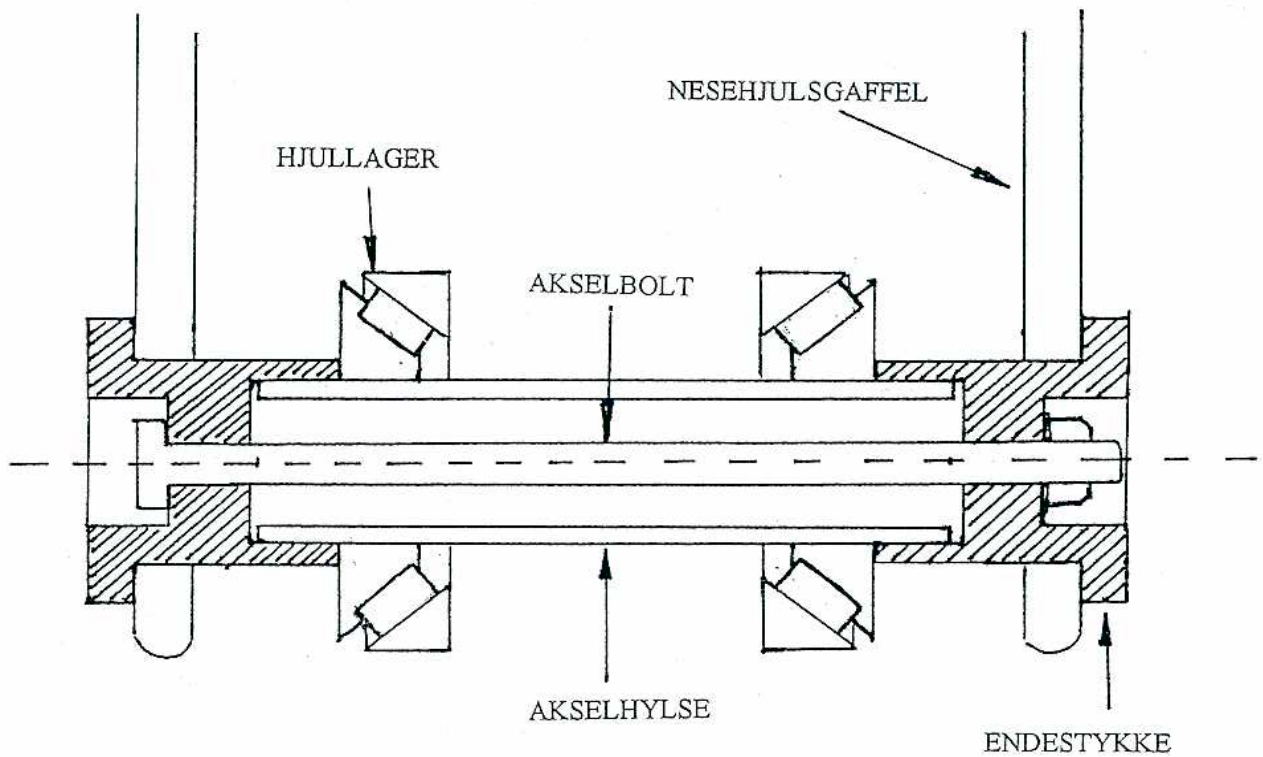
Fig. 144

Under utrullingene utviklet det seg kraftig skjelving (shimmy) i nesehjulet. Vibrasjonene førte til overbelastning på understellets låsemekanisme slik at "nose gear link" P/N GM26 røk og understellet ble foldet bakover. Flyet falt da ned på propellen og skadet alle tre bladene før motoren stoppet. Den siste strekningen rullet flyet på hovedhjulene samtidig som det støttet seg på to av propellbladene som skled bortover banen. Nærmere undersøkelser viste at også motorinnfestingen hadde tatt skade. Nesehjulets shimmy var så kraftig at det ble observert av et vitne langs bane- kanten, og et siksakmønster fra dekket ble tydelig avsatt i asfalten.

Undersøkelser av nesehjulet viste at både dekk og felg har vært i berøring med nesehjulgaffelen, og at akselhylsen har vært ute av sin posisjon i endestykkene (se skisse). HSL kunne ikke finne tegn til feilmontering fra amatørbyggerens side eller feil ved komponenter, og den foreskrevne metode ble ifølge amatørbyggeren benyttet ved tiltrekning av akselbolten. De ovenfor nevnte Service Bulletiner var utført. Svingninger i nesehjulet skal normalt dempes av olje i oleoleggen, og dette er grunnen til at SB 009-92 foreslår en forbedring av oljedempingen. Byggeveiledningen oppgir ingen mål på komponentene, og få av delene har påført delenummer, derfor kan det ikke fastslås med sikkerhet at delene har riktige spesifikasjoner. Nesehjulgaffelen kan bevege seg innover på endestykkene og holdes bare på plass ved at gaffelen spenner utover. Dette har etter kommisjonens mening vært en av årsakene til at felgen og dekket har vært i kontakt med nesehjulgaffelen. Skadene som oppstod ved landingen, førte til at flere deler i understellet måtte bestilles nye fra byggesett-leverandøren. Den nye akselhylsen som ble levert, var ca 8 mm lengere enn den gamle, og de nye endestykkene var tilsvarende tilpasset den nye akselhylsen. Dette vil være med på å gi hjulinnfestingen en bedre stivhet i forhold til den gamle innfestingen. Kommisjonen har ikke kunnet påvise årsaken til at vibrasjoner oppstod under den aktuelle landingen, men finner det ikke usannsynlig at vibrasjonene oppstod fordi konstruksjonen totalt sett ikke var tilstrekkelig stiv og dempet til å forebygge disse.

Shimmy i nesehjulet har ifølge byggesett-leverandøren Neico Aviation Inc. vært et problem ved denne flytypen. De har derfor gitt ut Service Bulletin SB 001-90 hvor de foreskriver å bytte til en annen felg, og Service Bulletin SB 009-92 hvor de foreskriver en modifikasjon av understellets "oleolegg" for på den måten å redusere problemet.
