RAPPORT OM LUFTFARTSULYKKE I MEFJORDEN NÆR SANDEFJORD
DEN 17. JULI 1984 MED CESSNA 180 LN-RAG

FLYHAVARIKOMMISJONEN

Flyhavarikommisjonen avgir herved rapport om undersøkelsen etter at Cessna 180 LN-RAG havarete i Mefjorden nær Sandefjord den 17. juli 1984.

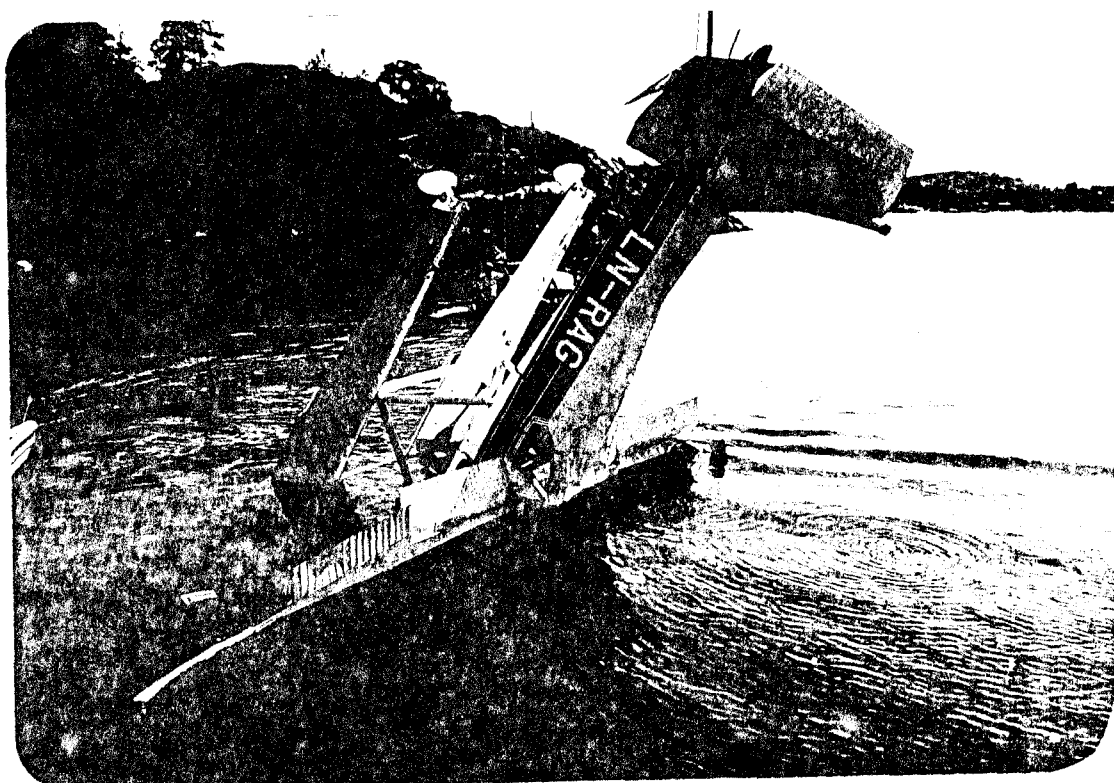
Under havariet tippet flyet rundt i fartsretningen og ble liggende nedsenket i saltvann flytende på flottørene. Flyet ble påført omfattende skader og anses som totalskadet.

Besiktigelse av vraket ble gjort etter at LN-RAG var tatt opp på land. Fartøyet stod på flottørene og helhetsinntrykket var at de største skadene var påført venstre ving. Alle stag var hele og skadene på skrog og haleparti var av mindre art. Venstre ving var brukket oppover på midten og forkanten avrevet i yttre halvdel av vingen og den var vridd i skrogestet. Venstre flaps var skadet i innerste delen, mens balanseroret revet av på midten. Både venstre og høyre flaps stod i nedstilling. Alle rorwirer var intakte og rorene kunne beveges litt med rorkontrollen, unntatt sideroret. Motoren var hel og kunne roteres for hånd. Det var kompresjon tilstede. Propellen var skadet, særlig kraftig bøy i det ene bladet. Flottørene var uskadet, men på venstre flottør manglet støtputen foran på baugen. En del av de foran nevnte skader ble høyst sannsynlig påført under bergingen av flyet.

Basert på vitneutsagn fra de 2 ombordværende passasjerer forløp flyturen normalt og uten problemer inntil selve landingsøyeblikket. Ifølge flere andre vitneutsagn og på bakgrunn av skademønsteret på flyet, synes det nærliggende å anta at fartøysjefen har foretatt en korreksjon av flyets kurs like før og idet flyet skulle til å sette seg. Flyet synes således å ha tatt vannet med venstre flottør først, mens det var i en svak sving mot babord. Denne svingen kan ha vært utført noe ukoordinert med en viss sideglidning til styrbord. Resultatet av dette vil etter all sannsynlighet kunne ha ført til det hendelsesforløpet som vitnene har beskrevet. Høyre flottør kan således ha tatt vannflaten noe tverrstilt i forhold til flyets reelle fartsretning, og flyet har tippet forover og noe mot høyre og deretter veltet langsomt over på ryggen.
