## BULLETIN

### HAVARIKOMMISJONEN FOR SIVIL LUFTFART (HSL)

BUL 21/98

-type og reg.: Boeing 767-383ER, LN-RCL

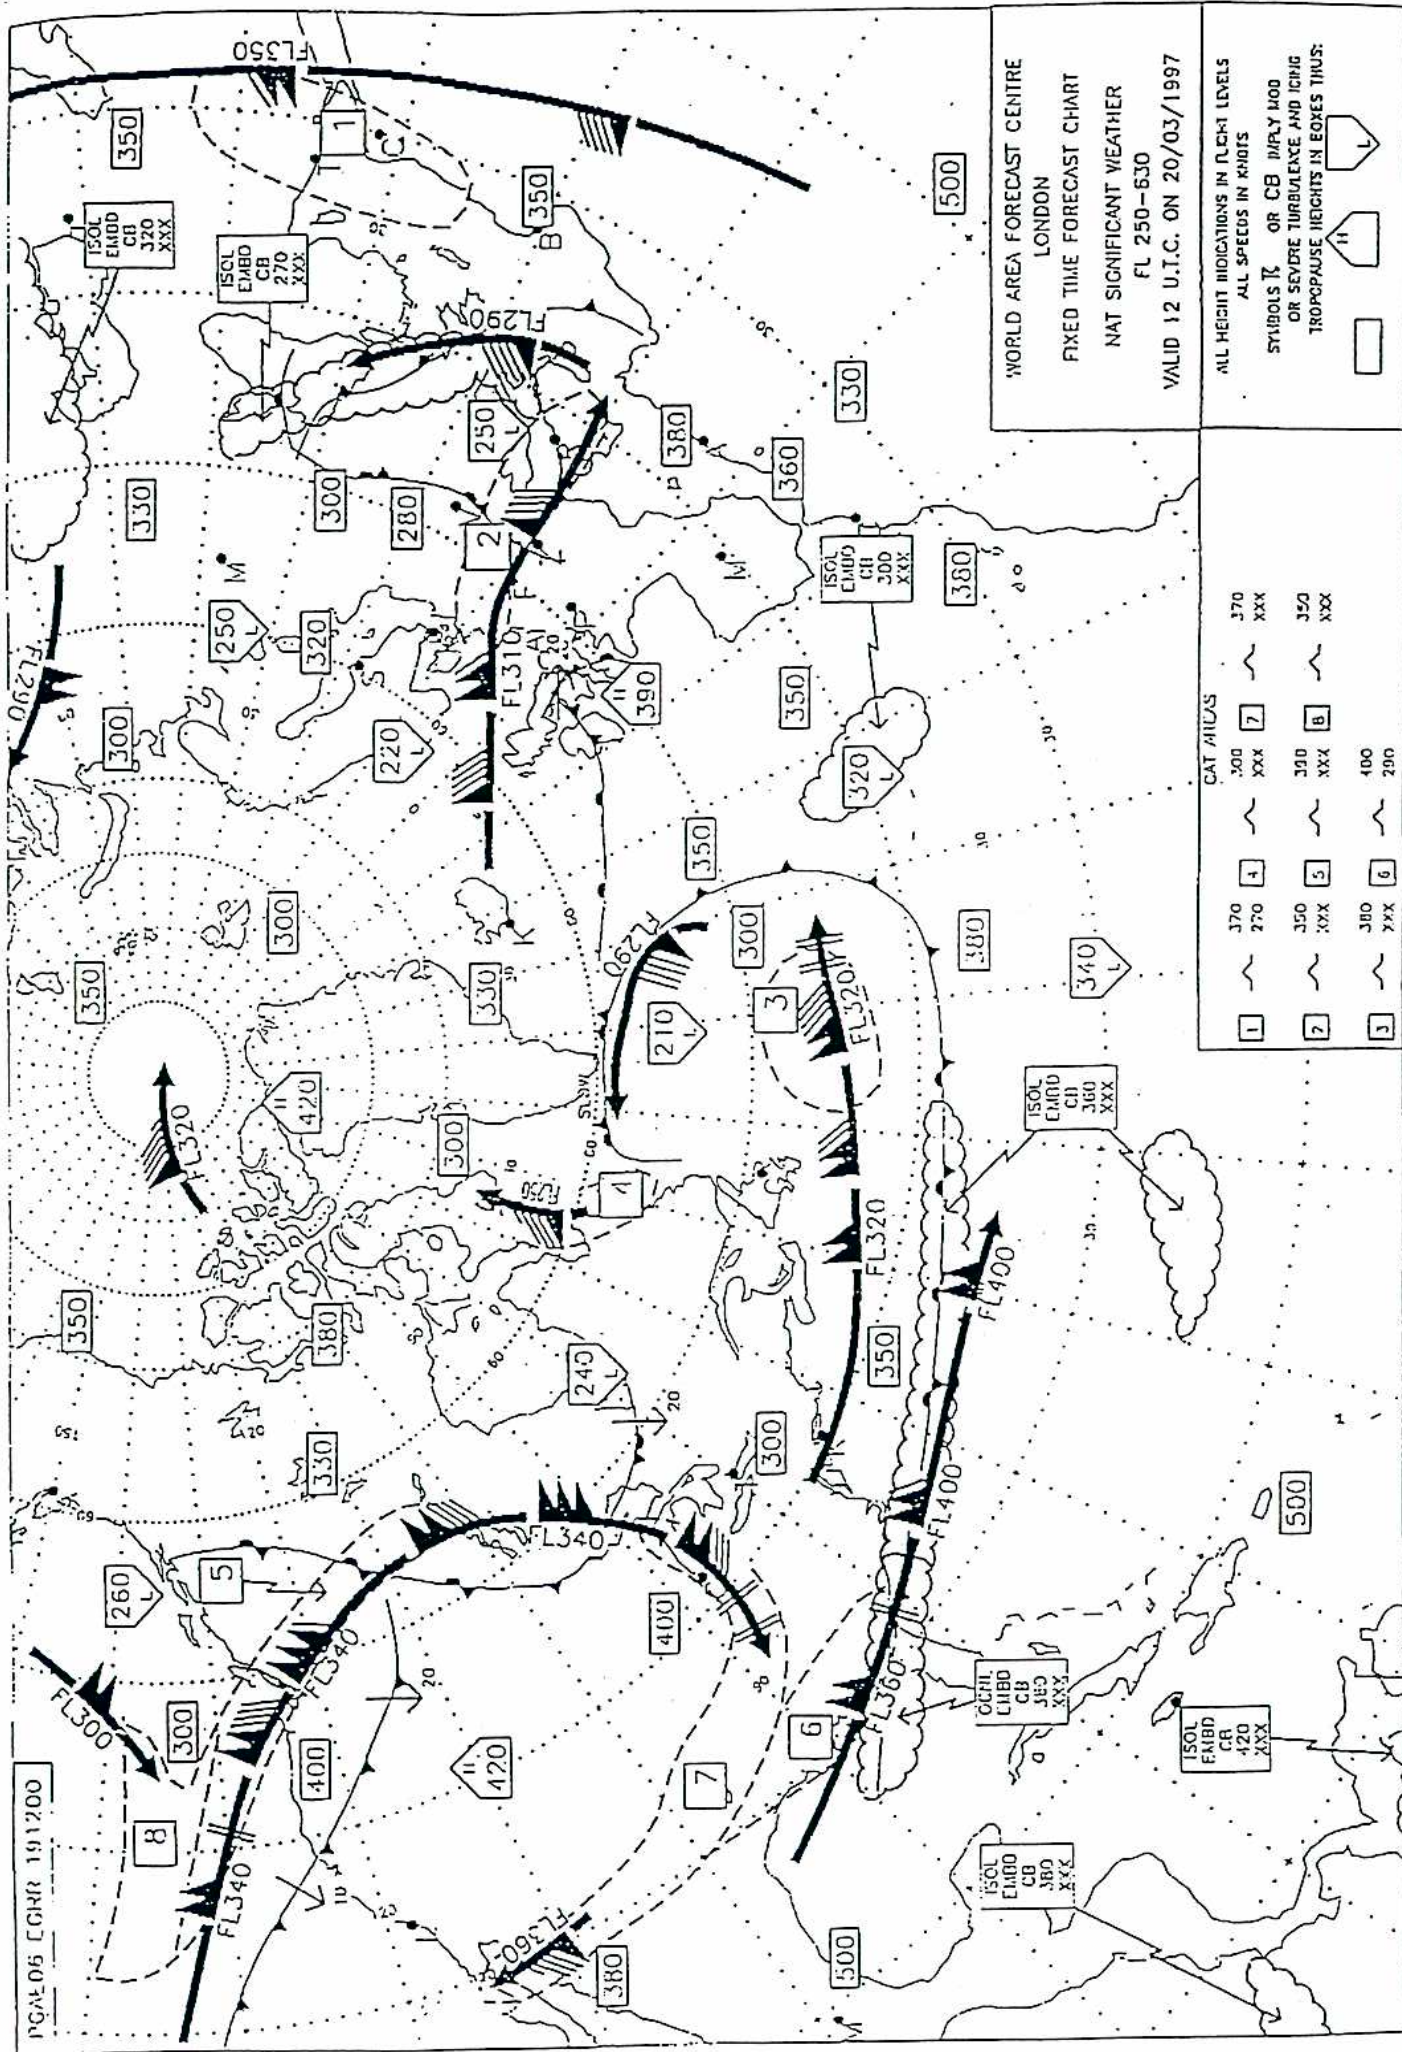
Vedlegg: NAT SIGNIFICANT WEATHER

Værforhold: Varslet på "Nat Significant Weather Chart" gyldig for 1200 UTC for 20. mars 1997 for FL 250 - 630 sier at i området mellom Grønland og Canada vil det være vindendring (se vedlegg). Det var ikke utgitt noe varsel om CAT ved 60° nord og 50° vest, men det ble varslet CAT lenger vest utenfor kysten av Canada i FL 300 og under. For besetningen var det ikke noen indikasjon på mulig CAT ved 50° vest.

Det er ikke uvanlig at CAT kan forekomme uten at det hverken er varslet eller at besetningen får noen indikasjon på det. Ved denne anledning kom turbulensen tidligere enn varslet. Av det vedlagte varsel kan det sees at "World Area Forecast Centre" i London har varslet CAT noe lenger vest. Det synes som om CAT område 4 kan ha flyttet seg lengere østover. I dette tilfelle var det særlig uheldig at turbulensen var så intens med en gang.
