SL 2009/14

RAPPORT OM ALVORLIG LUFTFARTSHENDELSE
MOLDE LUFTHAVN ÅRØ (ENML) 21. AUGUST 2005
NÆRPASSERING MELLOM F-27 MK 050 OPERERT
AV SAS BRAATHENS OG CESSNA 172 OPERERT
AV VÆRNES FLYKLUBB

Avgitt dato: 30.06.2009
SL Rapport: 2009/14

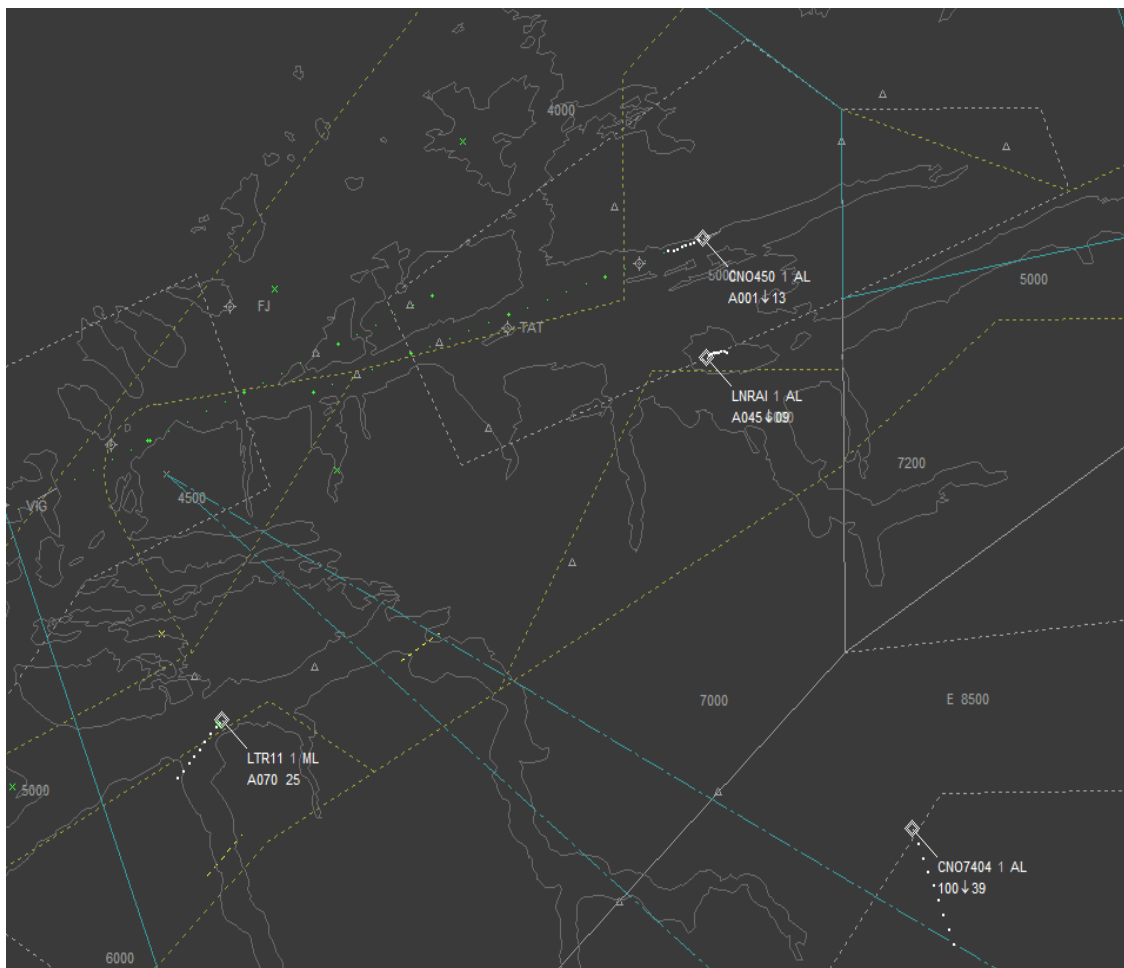
Figur 2: Situasjonsbilde fra radar kl. 14:50:38.

CNO450 er i ferd med å lande på Årø.

LN-RAI synker fra 4 500 ft over "Sekken".

LTR11 er 31 NM fra Årø i 7 000 ft.

CNO7404 er 27 NM fra Årø i flygenivå 100, på vei ned.

SE-KKU er ikke synlig på radarbildet.

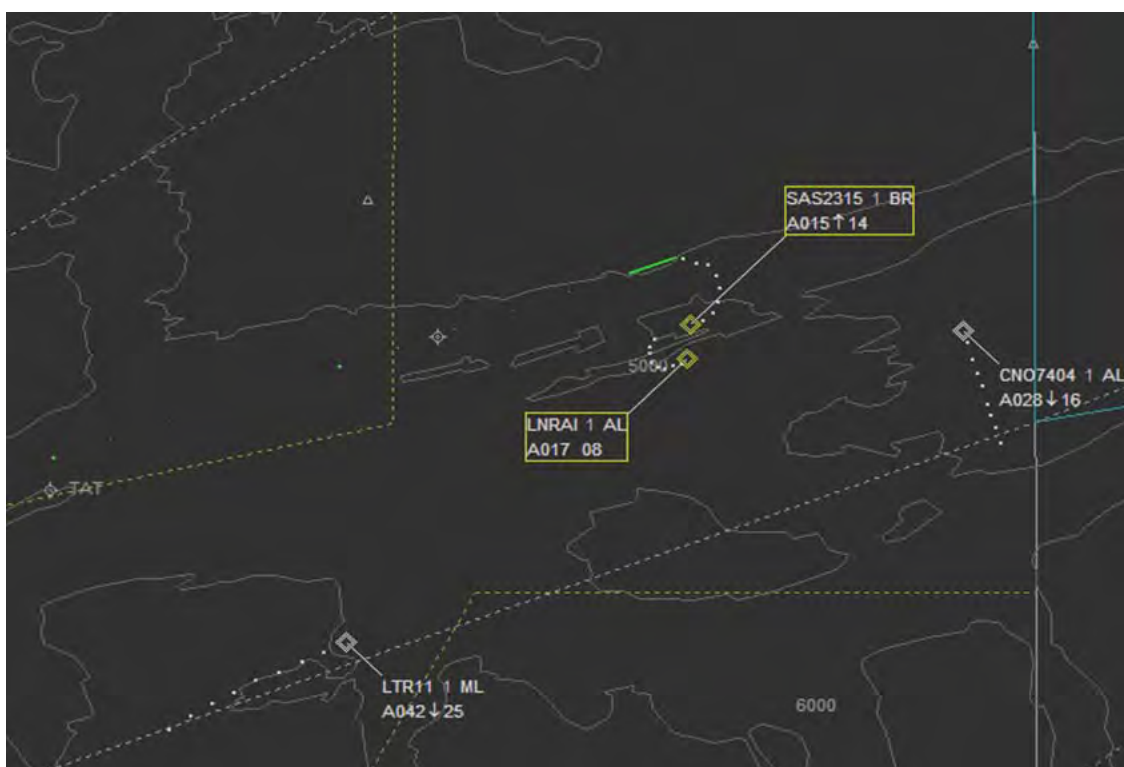
Figur 3: Radarbilde kl. 14:55:05 viser minste avstand mellom SAS2315 og LN-RAI. Rullebanen er markert med grønn strek.

Figur 3 viser at SAS2315 kl. 14:55:05 var 1 500 ft. stigende, mens LN-RAI fløy i 1 700 ft. Radarbildet viser at minste avstand mellom SAS2315 og LN-RAI på det tidspunkt var 200 ft (60 m) vertikalt og ca. 0,6 NM (1,1 km) horisontalt.

Havarikommisjonen anser at det ved denne nærpasseringen forelå en reell kollisjonsfare. Minste avstand mellom luftfartøyene, i henhold til informasjon fra radar, var 200 ft (60 m) vertikalt og ca. 0,6 NM (1,1 km) horisontalt. Fare for sammenstøt mellom luftfartøyene ble i hovedsak avverget ved at besetningen på SAS2315 fulgte forslag til unnvikelsesmanøver fra sitt luftbårne system for kollisjonsvarsling (TCAS), ved å stoppe klatringen i ca. 1 500 ft.
