BULLETTIN

HAVARIKOMMISJONEN FOR SIVIL LUFTFART (HSL)

BUL 22/95

-type og reg.: SAAB 91 B - 2 Safir, LN-SAO
-fabr. år: 1957
-motor: Lycoming 0-435-A
Radiokallesignal: LN-SAO
Dato og tidspunkt: Lørdag 13. mai 1995, kl. 1315
Hendelsessted: Bane 36, Stavanger lufthavn Sola
Type hendelse: Luftfartsulykke. Landing før forskjøvet terskel. Flyet rullet over hindermerkingen og ble skadet
Type flyging: Klubb
Værforhold: Vind: 320° 8 kt, sikt: +10 km, spredt skydekke i 3 000 ft, temperatur: +7°, duggpunkt: +2°, trykk: 1013 hPa
Flygeforhold: VMC dagslys
Reiseplan: Ingen
Antall ombord: 2
Personskader: Ingen
Skader på luftfartøy: Hardt slag i nesehjulet som førte til at nesehjulsleggen foldet inn, propellblader ble bøyd, eksosrørene avslipt og skrubb-skader under nedre motordeksel
Andre skader: Ingen
Fartøysjefen
-alder: 55 år
-sertifikat: Trafikkflygersertifikat klasse 3 (B)
-flygererfaring: 8 500 timer totalt, 485 timer på typen
Informasjonskilder: Fartøysjefens rapport, rapport fra sjefflygeleder, rapport fra Stavanger lufthavn Sola og HSLs egne undersøkelser.

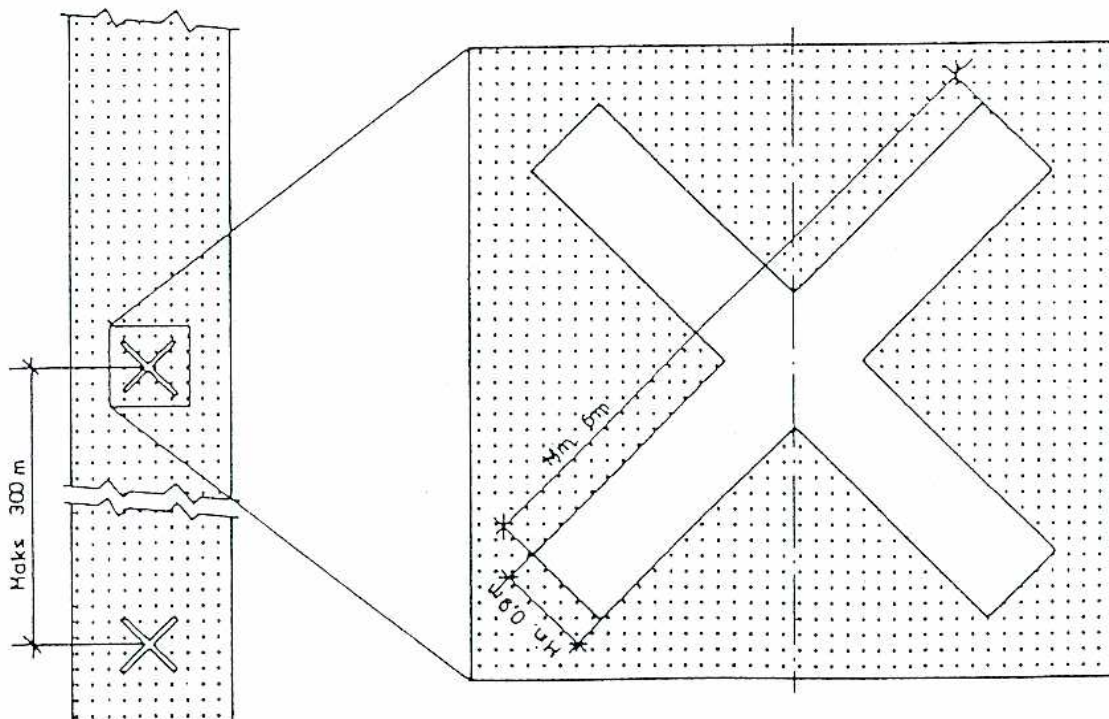
Fig. 9. Bakkesignal. Form, dimensjon og plassering.

Ledelsen ved lufthavnen har i lang tid ved operasjoner med forskjøvet terskel valgt å bruke "**Særskilt banemerking**" som foreskrevet i BSL E 4-2 10.3 (se bilag 1). Denne merking er etter HSLs mening ikke i henhold til merking av "**Midlertidig forskjøvet**

terskel", som er beskrevet i BSL E 4-2 10.2.1 (se bilag 2). Merkingen var dessuten ikke vellykket. Til dels ble merkene blåst bort flere ganger av fly som startet nær terskelen, og de måtte legges på plass igjen. Sanden som hadde lekket ut fra sandsekkene måtte feies opp. Videre ansees det uheldig å bruke sandsekker for sikring da disse ble reelle hindringer, og som vi nå kjenner til, kom til å gjøre skade på fly som kom bort i dem. Kryssene var svært vanskelige å se ved innflyging. Dette ble rapportert av flygere ved flere anledninger uten at merkingen ble forandret.

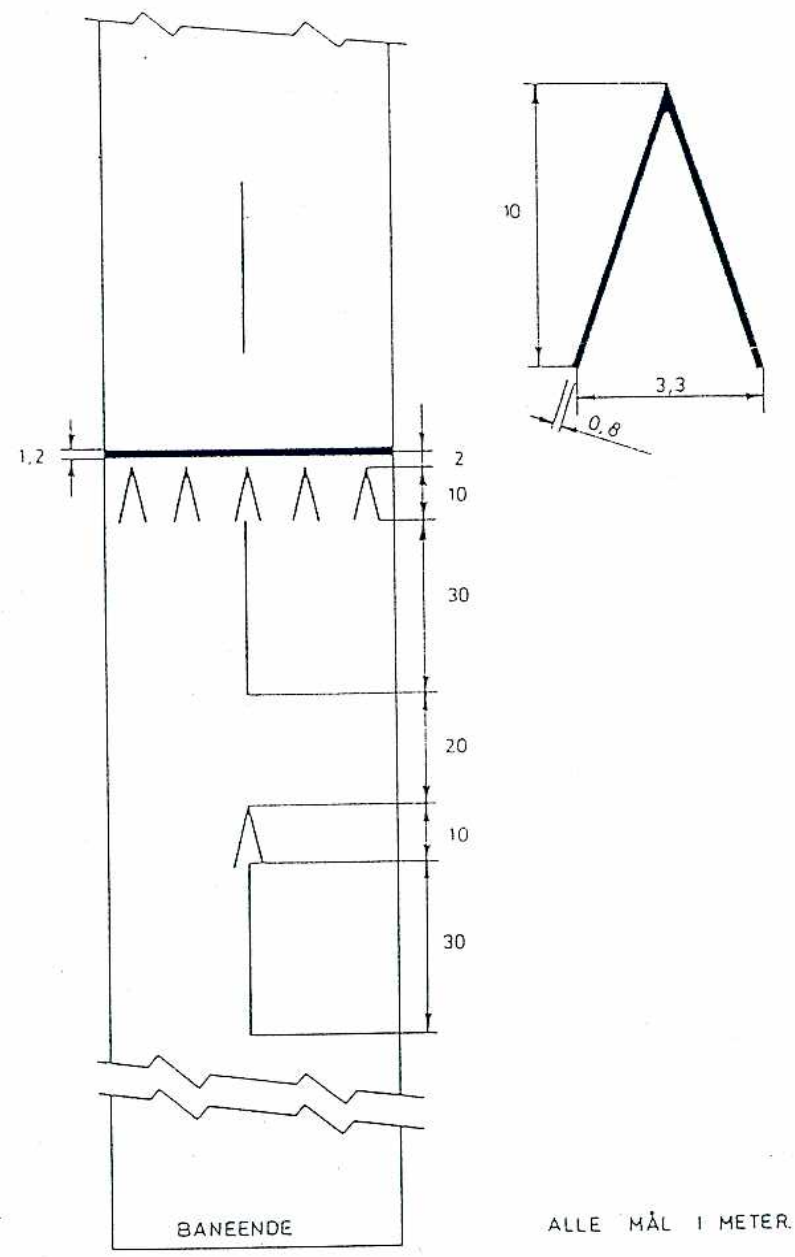
Fig. 8. Markering av midlertidig forskjøvet terskel.

HSL mener at bestemmelsene i BSL E 4-2 når det gjelder banemerking for midlertidig forskjøvet terskel i punkt 10.2 klart uttrykker hvordan banemerkingen skal være. Dette er illustrert i figur 8, altså den merking som ble utført etter ulykken. Selv om det kan synes upraktisk pga. malingen av rullebanen, og behovet for øket informasjon fra Sola TWR til brukerne av lufthavnen i perioden hele banen er brukbar, anser HSL at den merking som nå ble gjort etter ulykken ved lufthavnen, ved den midlertidige terskelforskyvningen, var korrekt i henhold til bestemmelsene.

Etter denne ulykken ble det besluttet å endre merkingen av forskjøvet terskel i henhold til BSL E 4-2 10.2.: Midlertidig forskjøvet terskel. Terskelen ble nå markert med en enkel linje som ble malt tvers over banen hvor den midlertidige inntrukne terskel lå. På den midlertidige stengte del av banen ble det malt en rekke omvendte V-tegn langs linjen med spissen pekende mot denne. Senterlinjemerkingen ble endret til piler.
