## BULLETIN

### HAVARIKOMMISJONEN FOR SIVIL LUFTFART (HSL)

Telefon: 67 12 23 19 - 67 59 36 55                      BUL      12/98

-type og reg.:            Cessna U206F, LN-TEK

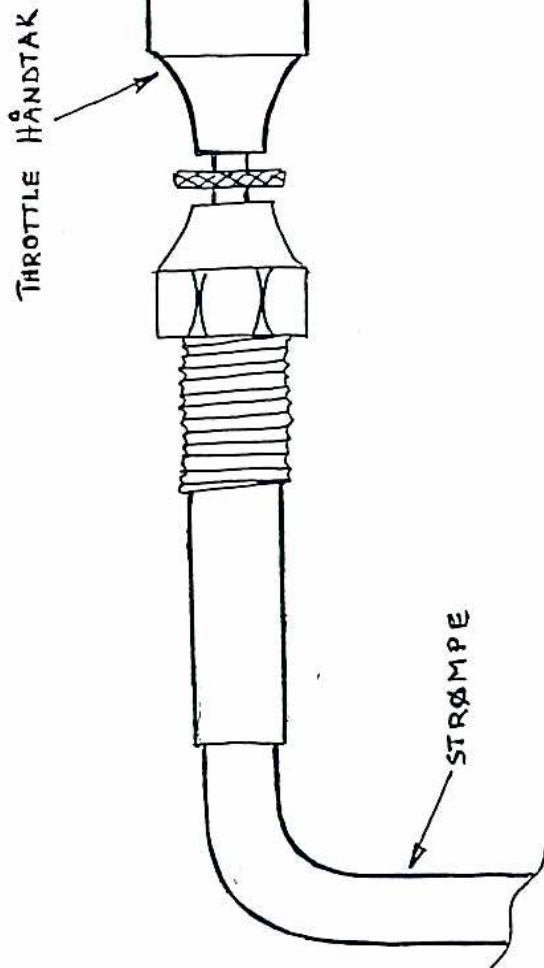
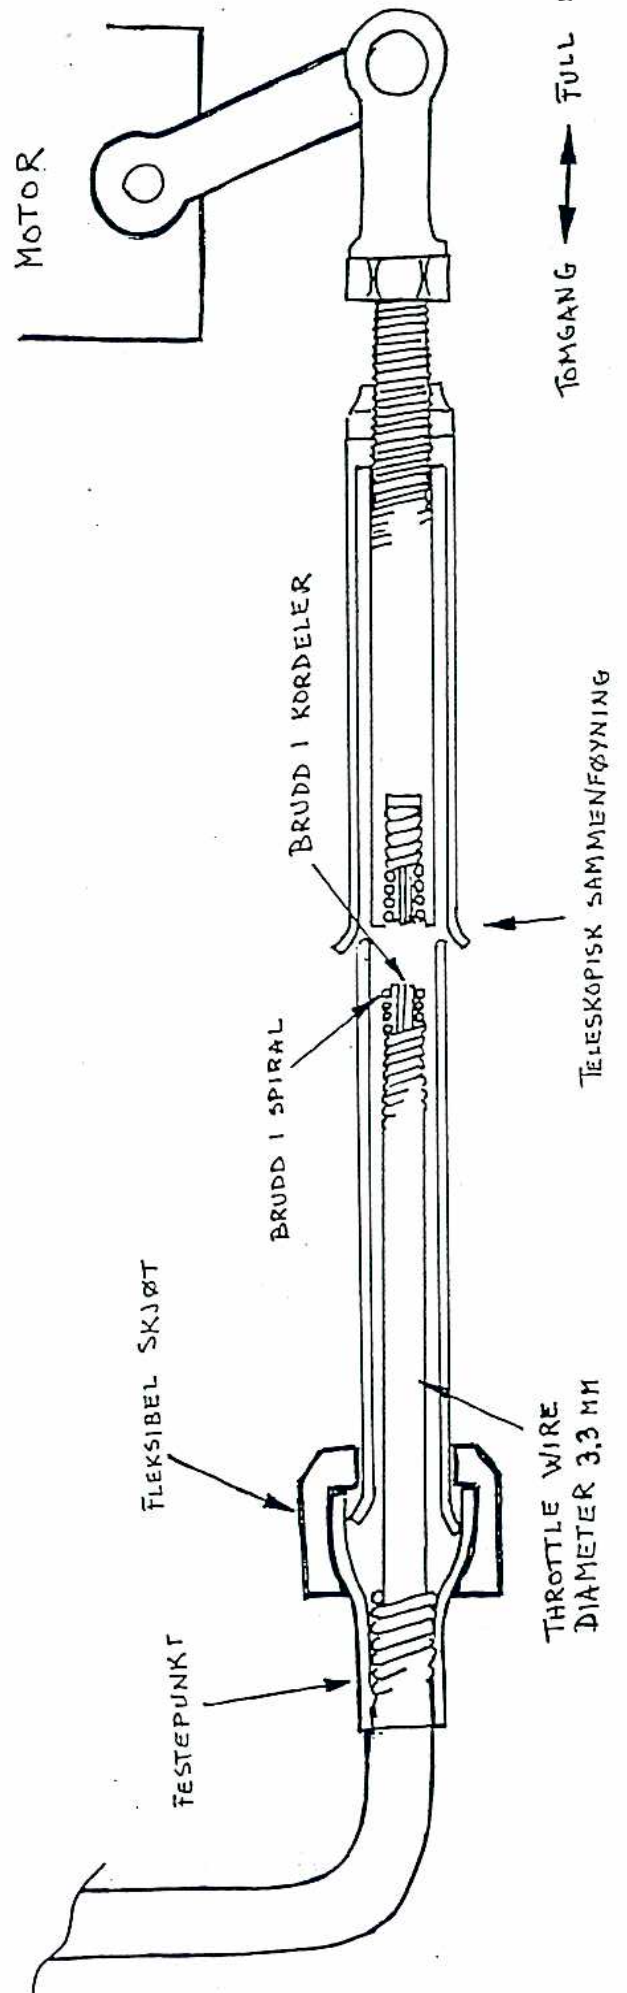
SKISSE

Selskapets tekniske sjef forklarte til HSL at throttle-wiren og throttle-håndtaket var trukket helt ut av strømpen da han kom tilstede etter nødlandingen. Videre hadde de teleskopisk sammenføyde delene av overføringen separert ved motoren (se skisse). Throttle-armen framme på motoren kunne derfor svinges fritt.

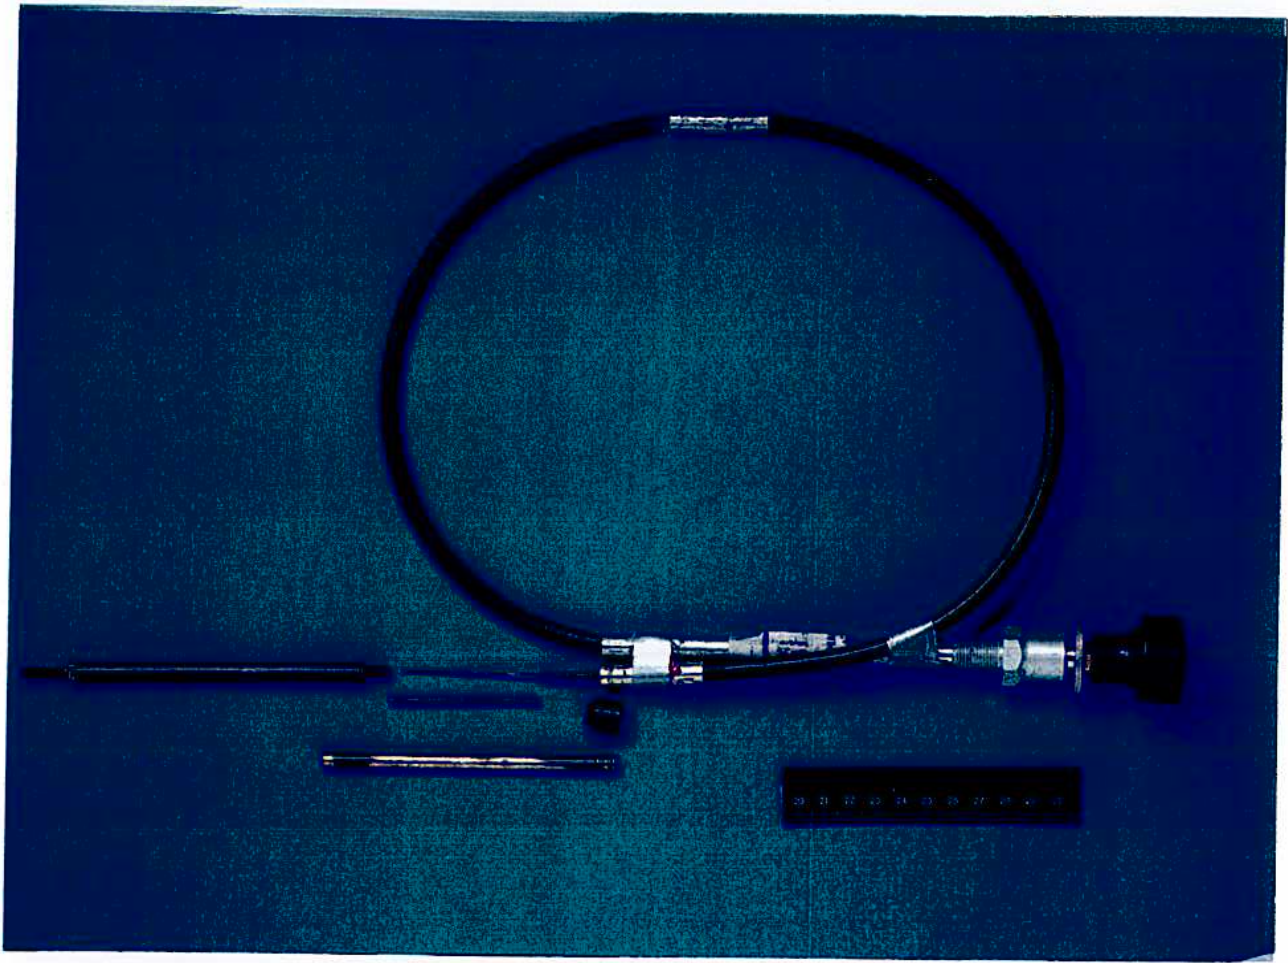
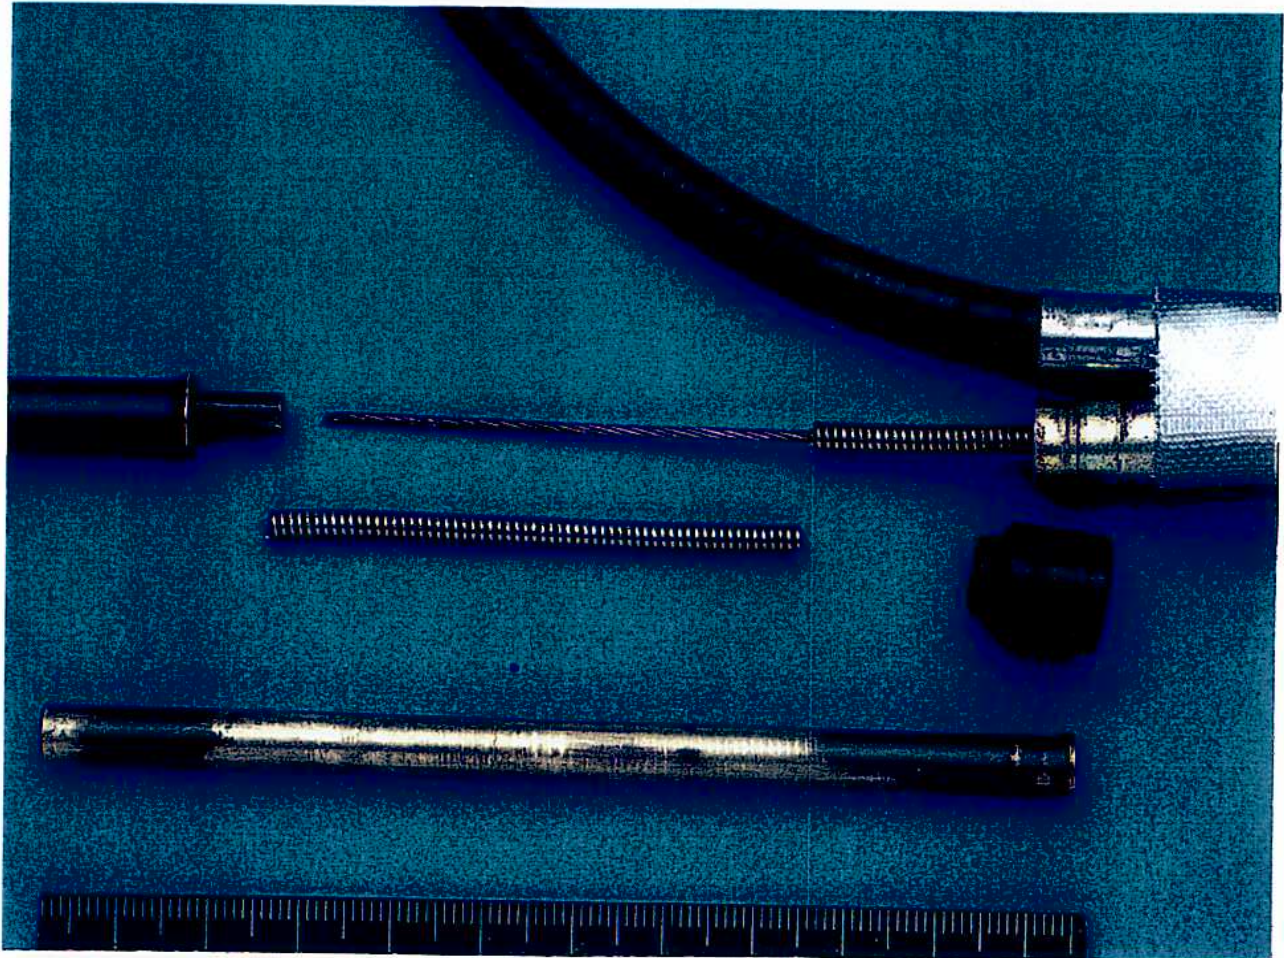
HSL har foretatt en teknisk undersøkelse av "Throttle Control" ved et metallurgisk laboratorium. Throttle-wiren som består av 7 kordeler omspunnet av en spiral, var røket nær koplingen til luft-/drivstoffenheden. Bruddene i kordelene var forårsaket av en kombinasjon av utmatningsbrudd og overbelastningsbrudd (restbrudd) i forholdet 1:1. Bruddflaten i spiralen var skadet av hamring slik at bruddmekanismen ikke kunne fastslås. Det var ikke andre synlige spor på throttle-wiren, strømpen eller endestykkene som indikerte skader eller unormale belastninger. "Throttle Control" var montert ny 15. februar 1995, og hadde ved hendelsen en gangtid på 288 timer.

De tekniske undersøkelsene viser at bruddflaten i spiralen var skadet av hamring. Det er derfor naturlig å anta at dette bruddet oppsto før restbruddet i kordelene. Det har imidlertid ikke vært mulig å fastslå årsaken til bruddene.
