RAPPORT

SL 2008/12

RAPPORT OM LUFTFARTSULYKKE 22. JULI 2007 PÅ HAMAR FLYPLASS STAFSBERG (ENHA) MED VANS AIRCRAFT RV-4, LN-TLG

Avgitt dato: 18.08.2008
SL Rapport: 2008/12

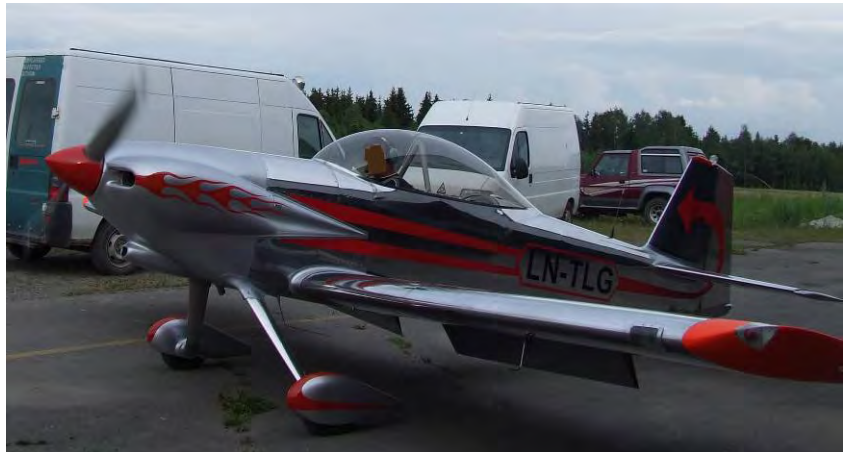
Figur 1: Oppstart for første prøvflyging. (Foto: flyeierens familie)

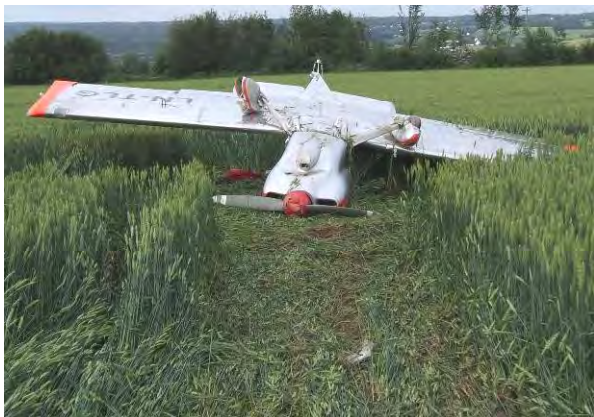
Nødlanding ble foretatt i en åker med $\frac{3}{4}$ meter høyt, frodig korn. Kornet bremsset flyets hastighet meget raskt og flyet tippet over på ryggen. Første nedslag i åkeren var ca. 200 meter fra rullebanen. Havarikommisjonens målinger viste at fra første nedslagssted til understellet kollapset, var det ca. 4 meter. Total stoppedistanse var kun ca. 13 meter (se figur 2).

Figur 2: Flyet slik det ble liggende og spor i Kornåkeren. (Foto: flyeierens familie)

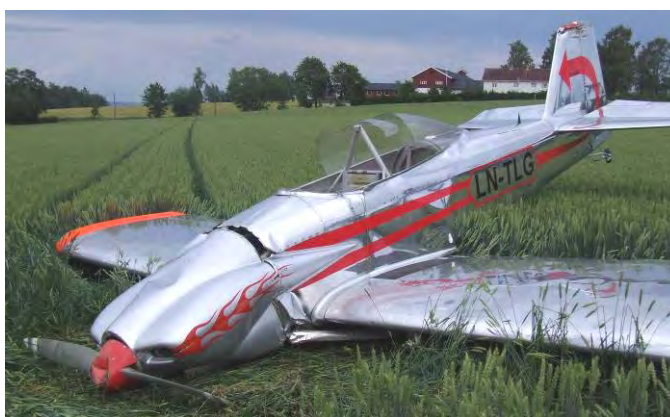
Figur 3: Etter at flyet var snudd. (Foto: flyeierens familie)

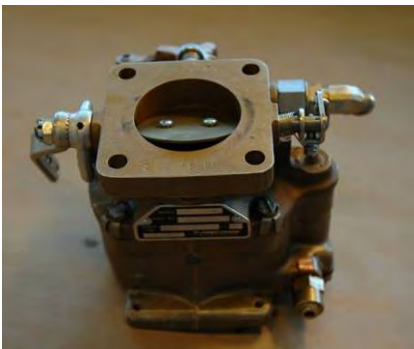
Figur 4: Forgasseren.

Et team fra Aircraft Engineering, EAA (Experimental Aircraft Association Norway) og havarikommisjonen foretok deretter undersøkelser av forgasseren tilhørende LN-TLG. Forgasseren (se figur 4) er av typen Precision MA-4SPA og har serienummer 75056013. Den ble anskaffet fabrikkny og fulgte byggesettet fra Vans Aircraft i 1996. Flyeier har opplyst at så lenge han har eid flyet, har motor og forgasser vært oppbevart tørt. Under undersøkelsen ble det oppdaget en større lekkasje ved stempelet på akselerasjonspumpen. Akselerasjonspumpen har til hensikt å sørge for at motoren får tilstrekkelig drivstoff ved akselerasjon. Mengde drivstoff gjennom forgasseren ved simulert gasspådrag var imidlertid langt større enn normalt (se figur 5). Det kan ikke utelukkes at lekkasjen stammer fra skader oppstått i forbindelse med havariet. Det ble ikke funnet andre feil eller tegn til korrosjon ved undersøkelsen.

Undersøkelsene har ikke med sikkerhet fastslått hva i forgasseren som kan ha forårsaket at den ikke ga riktig blandingsforhold. Lekkasje ved stempelet i akselerasjonspumpen kan være en årsak, men dette anses som lite sannsynlig. Dette fordi motoren var etablert med jevn motorkraft, og ikke var under akselerasjon da den stoppet. Forgasseren var benyttet i forbindelse med et selvbyggerprosjekt og luftfartøyet var sertifisert i eksperimentklasse. Det kan vanskelig fastslås om langtidslagringen av forgasseren i 11 år kan ha hatt ugunstig innvirkning på dens funksjon. Havarikommisjonen anser at forventet flysikkerhetsmessig gevinst ikke står i forhold til bruk av ressurser ved å rekvirere en fullstendig test av forgasseren hos fabrikanten i USA.

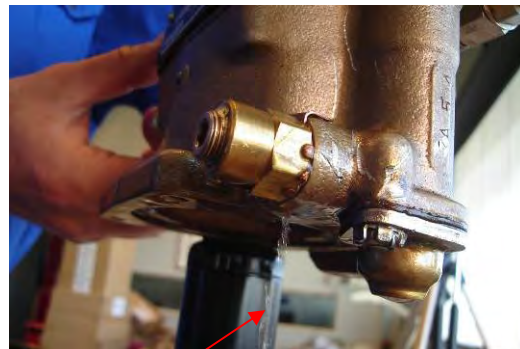
Figur 5: Drivstoff ved simulert gasspådrag.
