RAPPORT OM LUFTFARTSULYKKE VED HUNDERSETER DEN
25. AUGUST 1985 MED PIPER CUB SUPER CRUISER
PA 12-108 LN-TSR

FLYHAVARIKOMMISJONEN

RAPPORT OM LUFTFARTSULYKKE

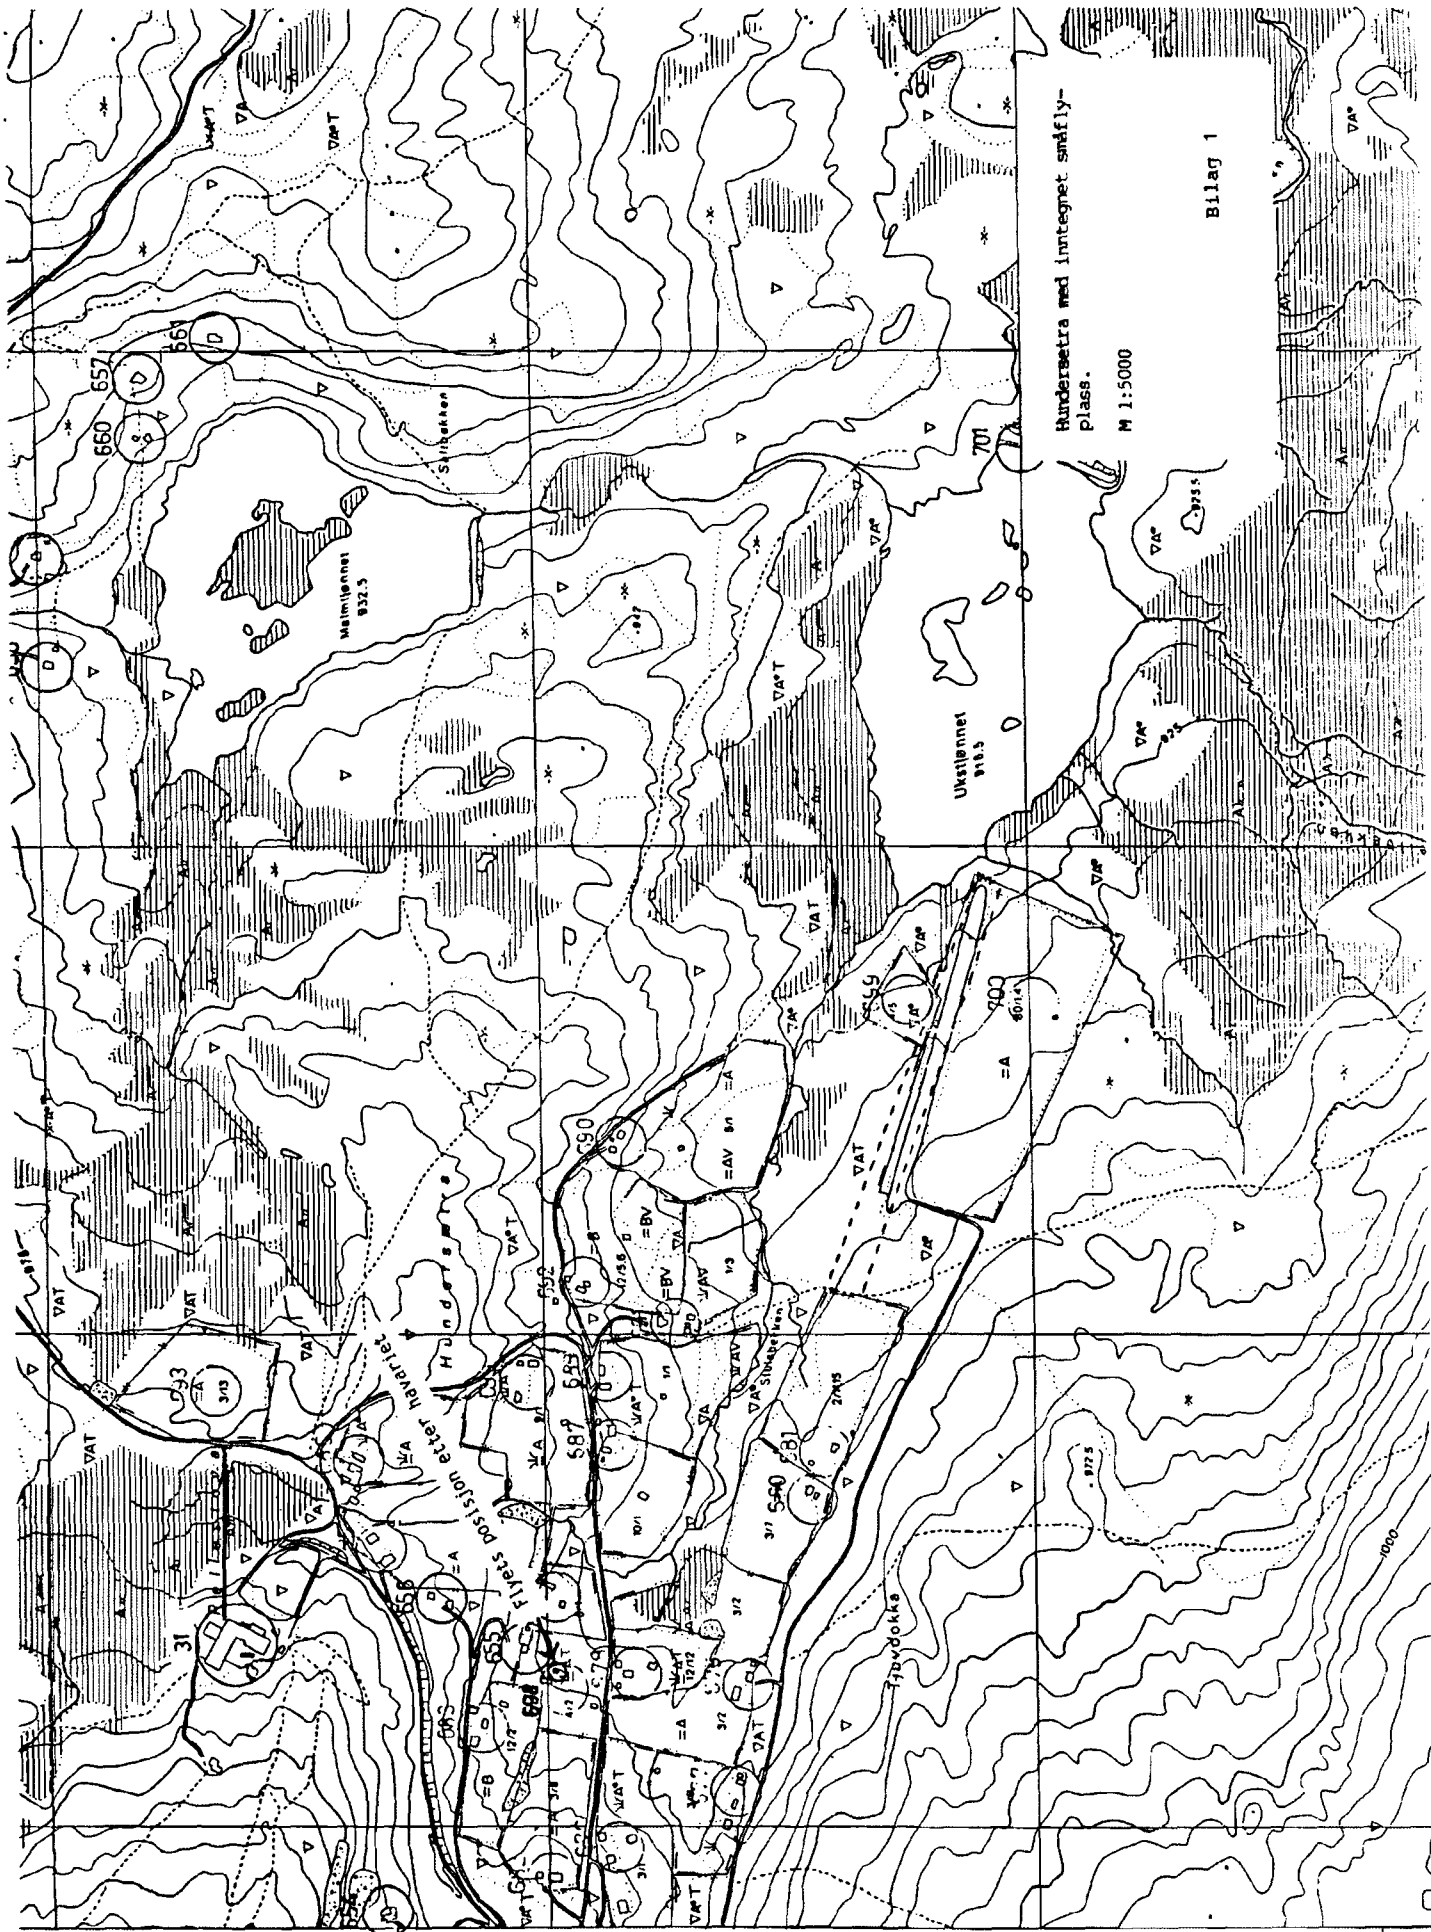
Bilag 1

Härderätra med innteget smfly-
 plass.
