BULLETIN

BUL 11/98

-type og reg.: Piper PA-28-140 Cherokee, LN-UXA

| Tittel : Undersøkelse av korrosjon på oljekjøler | | | |

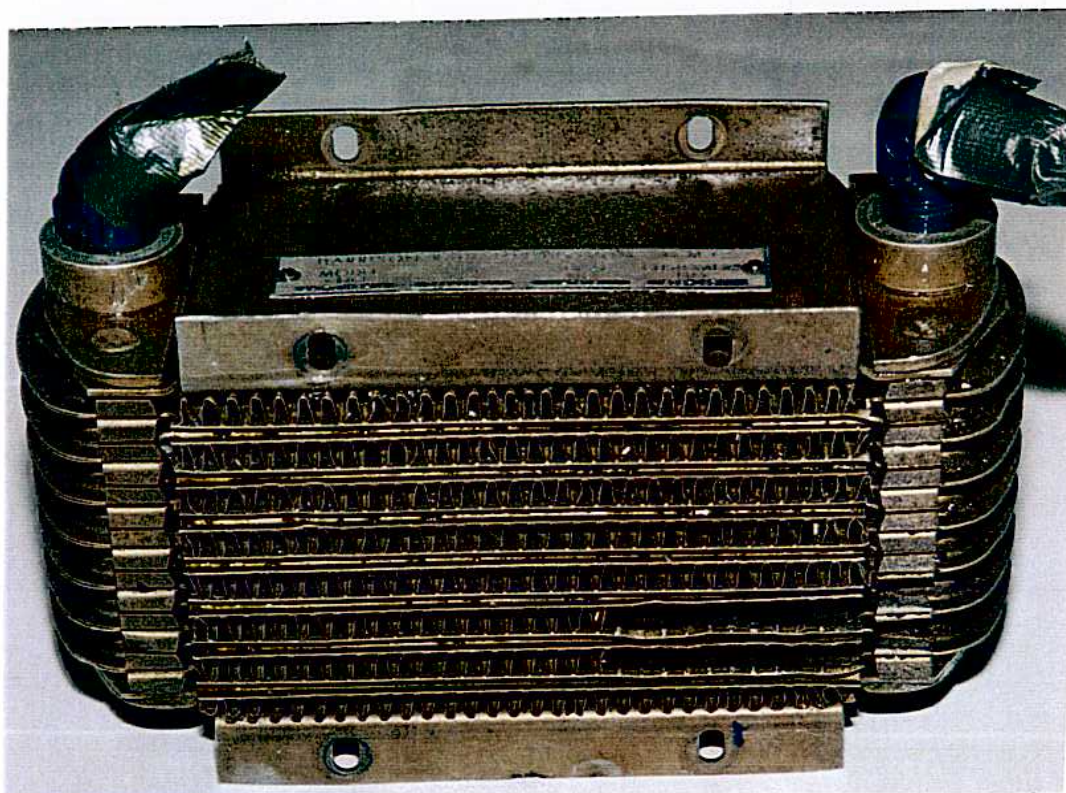
| Sammendrag : VTA mottok en oljekjøler for undersøkelse av korrosjon, fig 1. Fra siden kunne en se et tydelig hull i de oljeførende rørene (tubes), da kjøleribbene (shells) var fjernet, fig 2. Resultater finnes på side 2. | | | |

Fig 1. Oljekjøleren som VTA mottok fra HSL.

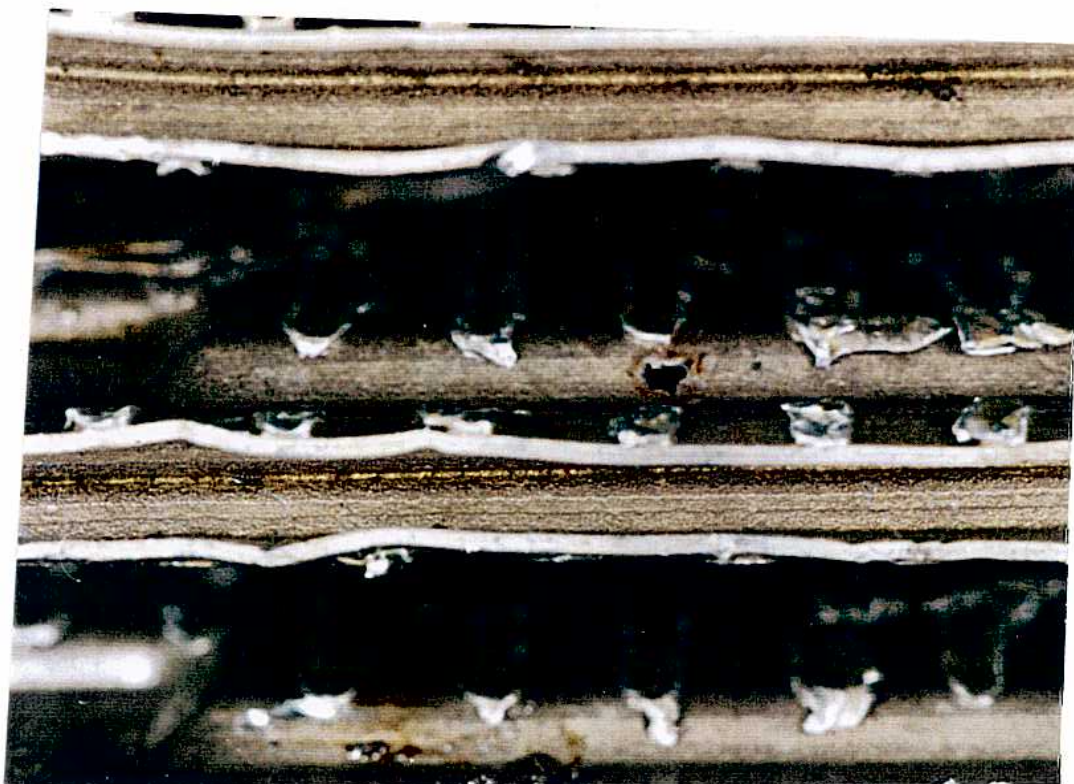
Hullene har oppstått på grunn av korrosjon på innsiden av de oljeførende rørene. Betydelige korrosjonsangrep rundt hullene, og flere ikke-penetrerende korrosjonsgroper ble observert.

Det er vanskelig å fastlegge eksakt korrosjonsform, men det er trolig en kombinasjon av tildekkingskorrosjon og gropkorrosjon (pitting) som følge av at smuss og olje har lagt seg ved strømningsfordelerne. Det kan ha utviklet seg et et aggressivt miljø under dette, og brutt ned passivskiktet til aluminiumen og initiert pitting.

Fig 2. Tydelig hull på det oljeførende røret, kjøleribbene er fjernet.

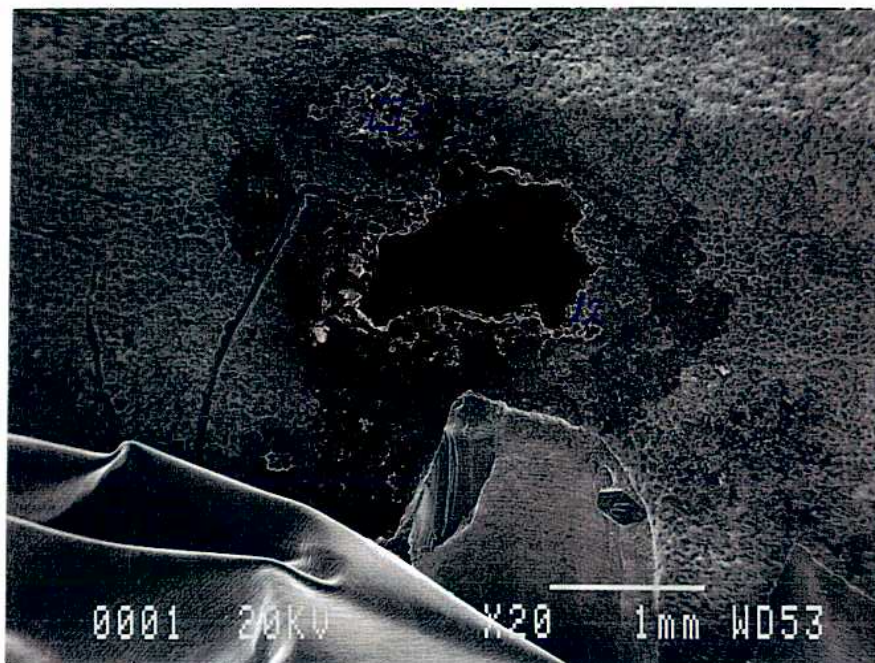
Fig 3 viser hullet fra utsiden; lite korrosjon rundt hullet. Fig 4- 6 viser hullet fra innsiden; stort område med skarp avgrensing er korrodert rundt hullet, markante groper kan sees.

Fig 3. Bildet er av utsiden, lite korrosjon rundt hullet. Måleskala på bildet.

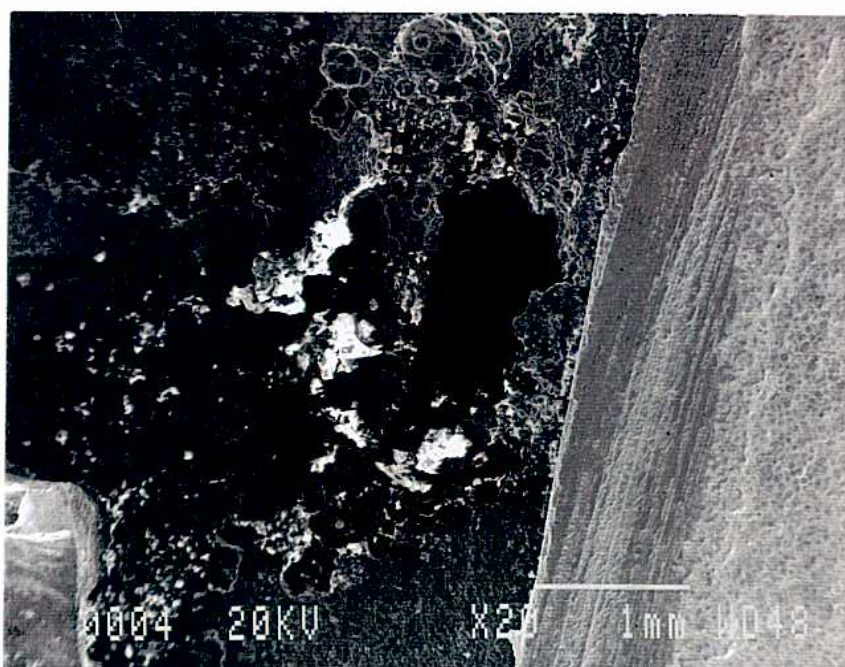
I de lyse områdene på fig 4 ble det observert blanke, krystalliknende partikler som minnet om saltkorn. Det ble tatt opp et energispekter av disse, og mye Kalsium (Ca) ble detektert, fig 7.

Fig 4. Bildet er av innsiden, betydelig korrosjon rundt hullet. De lyse områdene består av blanke krystalliknende korn. Måleskala på bildet.
