FLYHAVARIKOMMISJONEN

34/87.

RAPPORT OM LUFTFARTSULYKKE PÅ MÆLEFJELL I SELJORD
DEN 18. SEPTEMBER 1987 MED PA-28-140 LN-UXH

UTGITT JUNI 1989

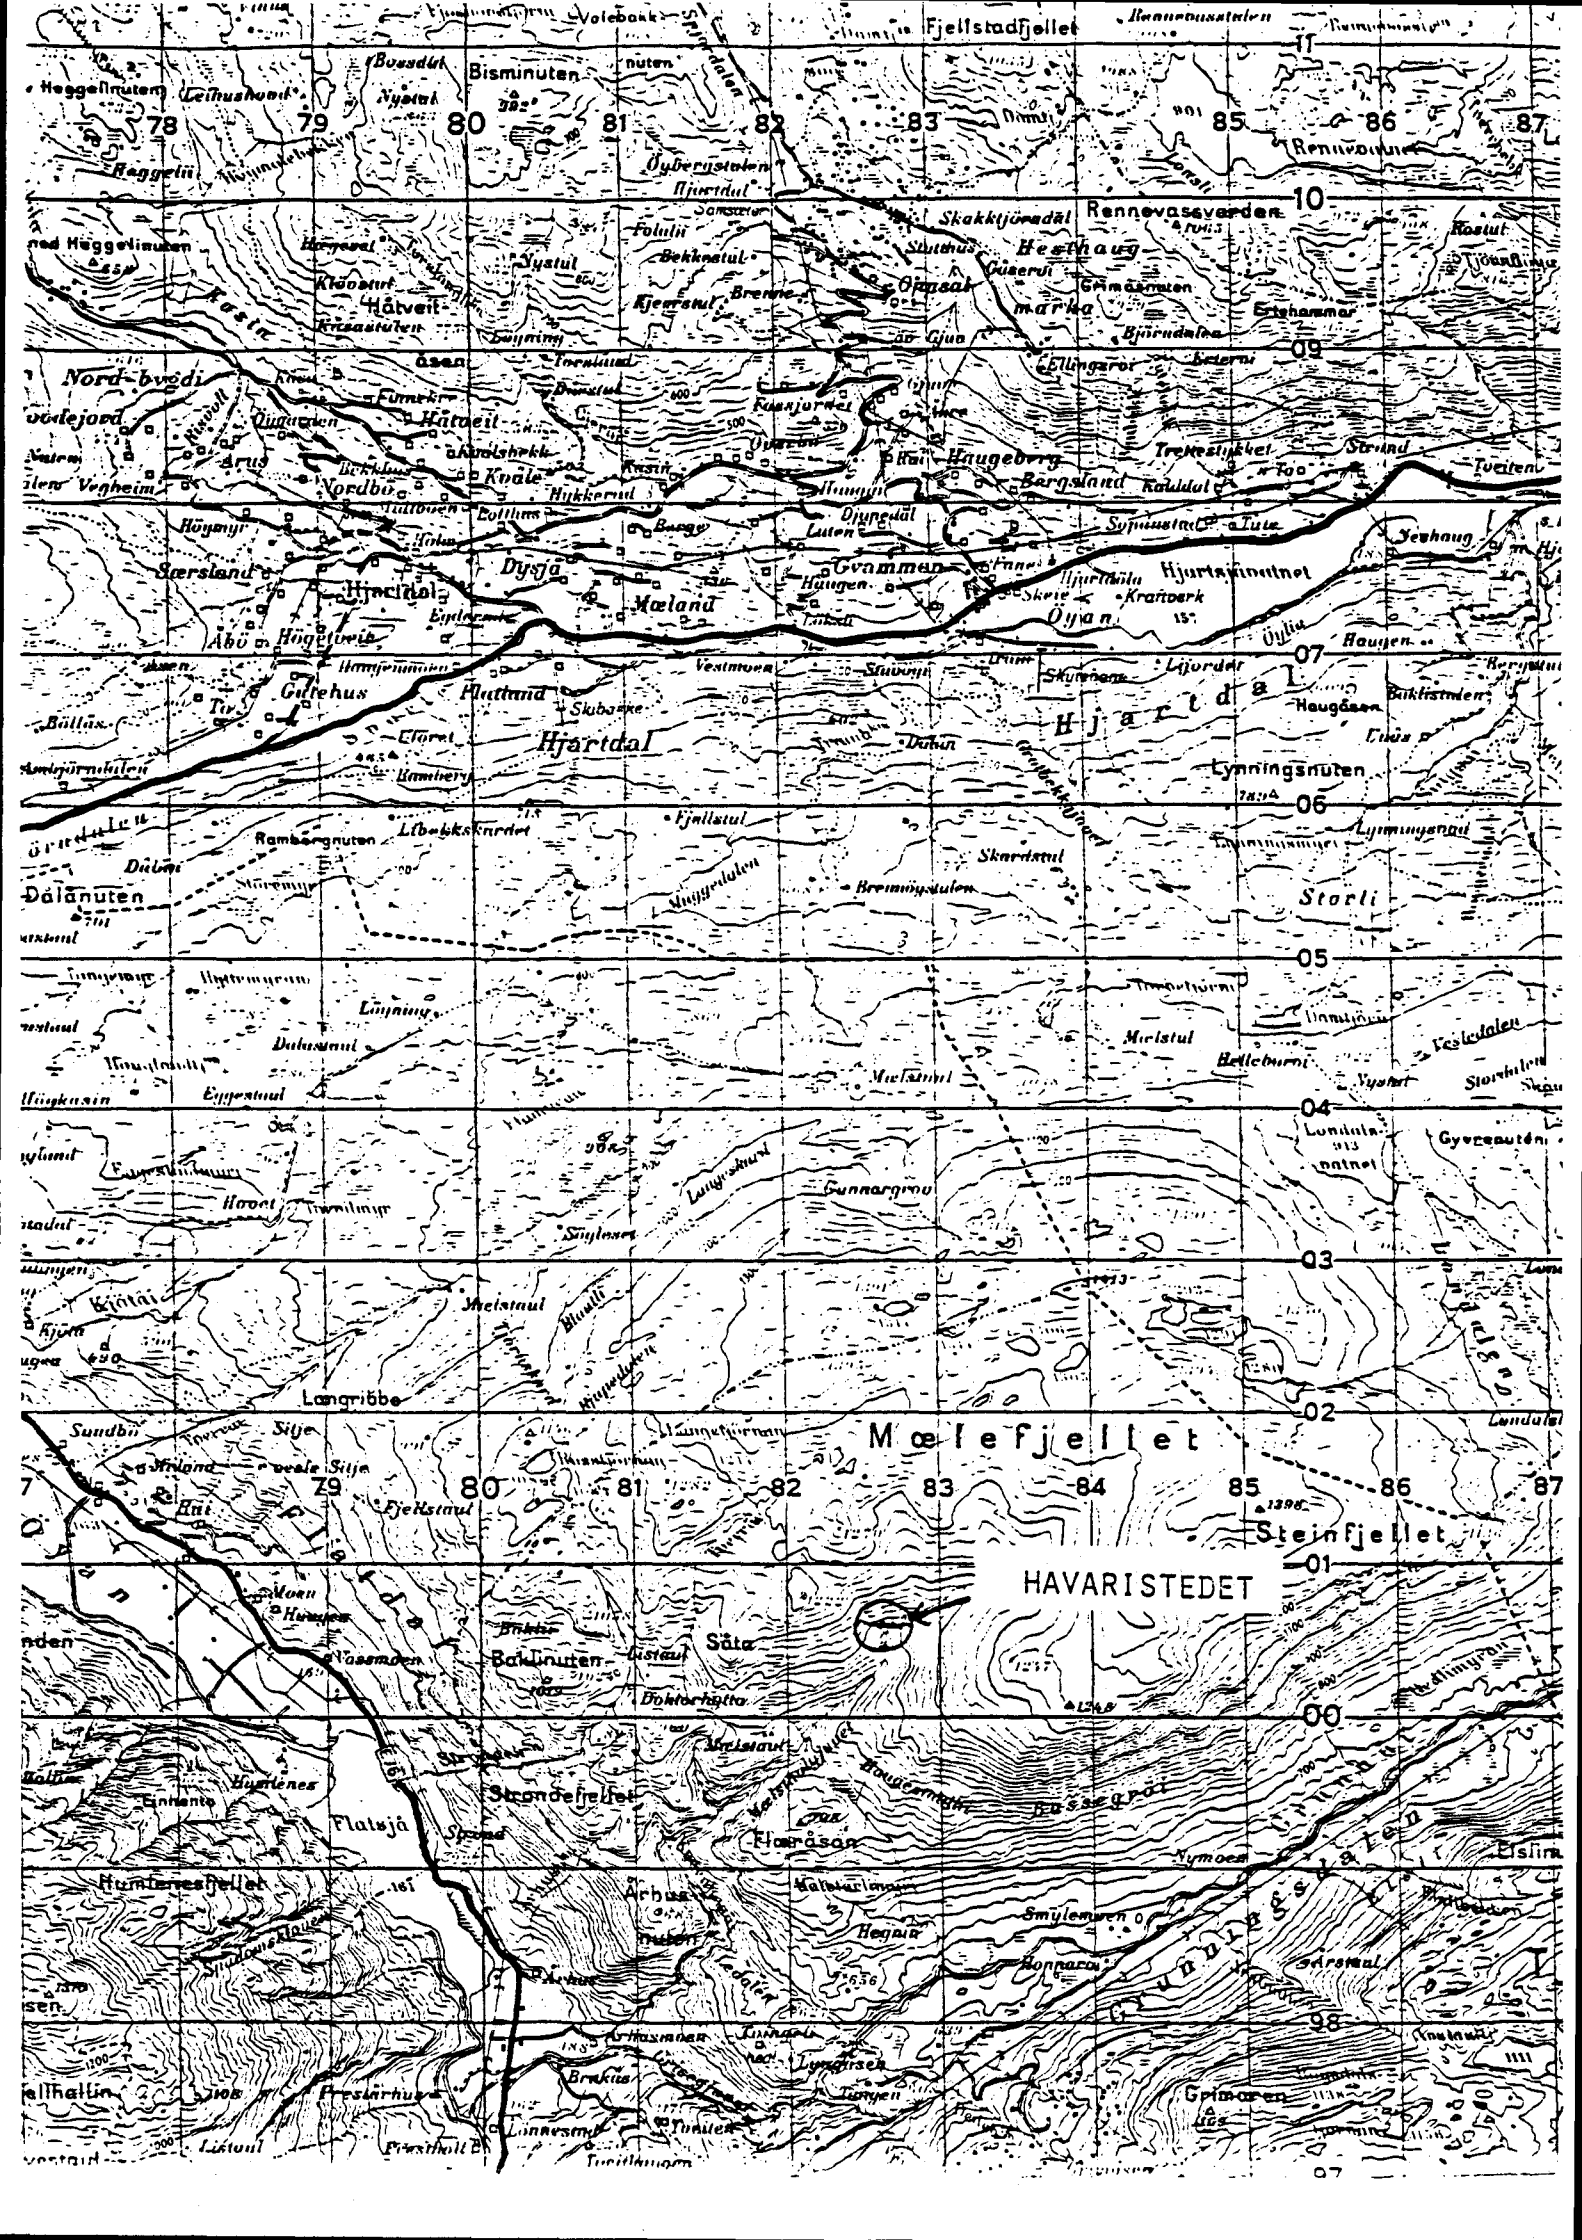
Flyvraket ble funnet øverst i Mælstaulyjuvet på lesiden av fjellet i forhold til vinden denne dagen. Fjellsiden var bratt (35⁰), ulend og krattbevokst. Man måtte helt

inn på vraket for å oppdage det. Det var ingen "krasj-gate" etter flyet. Det hadde truffet terrenget med bratt vinkel (anslagsvinkel 110^0), d.v.s. ryggstilling med venstre vinge ca 55^0 opp og tydeligvis ute av kontroll (inverted spiral).
