RAPPORT OM LUFTFARTSULYKKE NÆR GEITERYGGEN,
SKIEN, DEN 11. OKTOBER 1985 MED CESSNA 441
LN-VIP

UTGITT JANUAR 1988

FLYHAVARIKOMMISJONEN

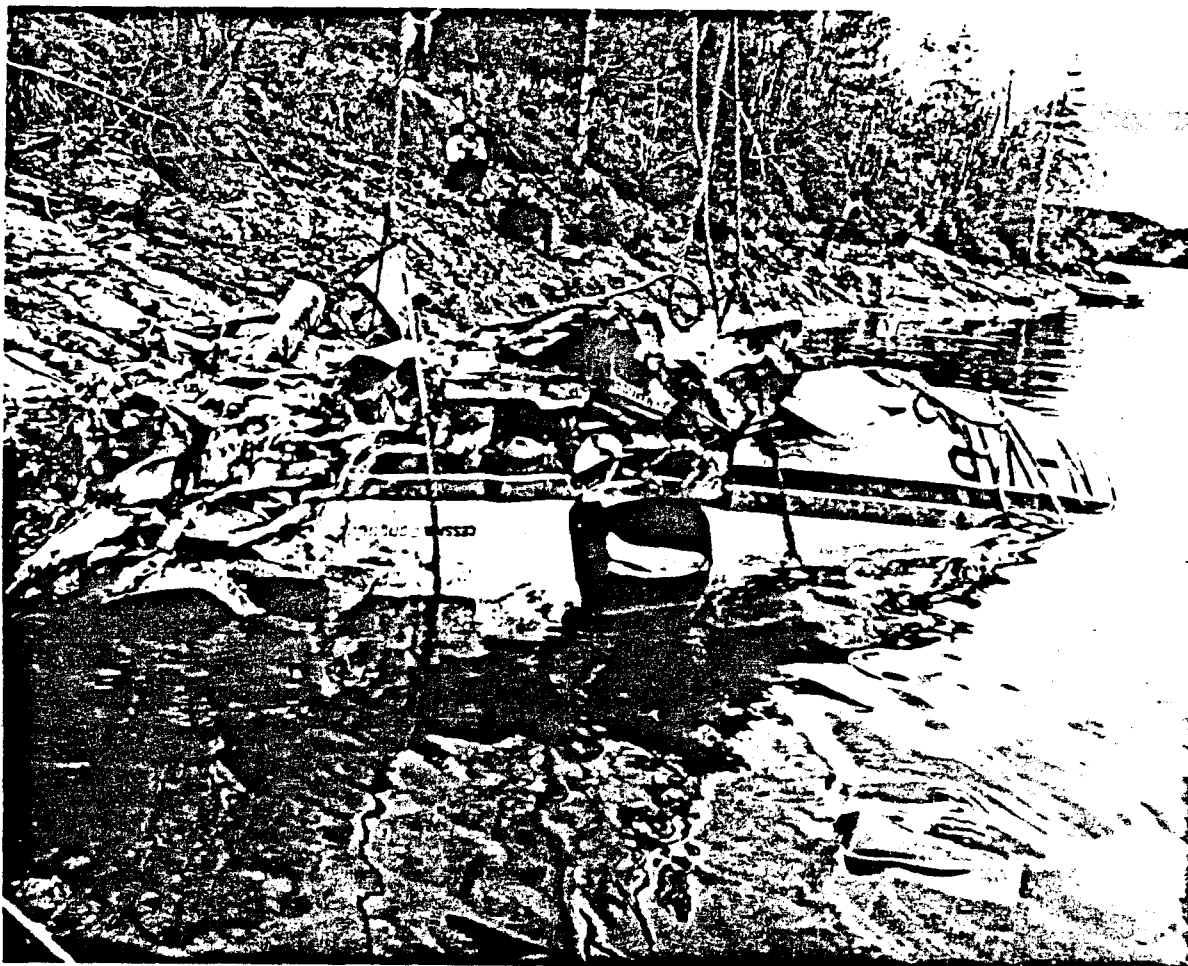
- 1.12.2.3 Skrogdelen fra forkant av frontruten i cockpit og til det bakerste trykkskottet i halepartiet er bemerkelsesverdig lite mekanisk skadet. Rutene er for eksempel hele og døren inn til kabinen kan åpnes. Det er imidlertid påført endel større skader ved bergingsaksjonen. Brannskadene er store på undersiden av skroget i forparten og bakover til høyre ving. På venstre side er brannskadene størst og strekker seg opp langs siden og helt til bakkant av vingen. Også vinduene i dette området er brannskadet (bobler). Brannen utviklet så mye varme at skrogdeler samt diverse installasjoner har smeltet. Innvendig er det moderate mekaniske skader og ingen brannskader. Interiøret

er lite skadet. Alle passasjerstolene er intakte. Utvendig er det store mekaniske skader ved vingefestene og foran cockpitseksjonen samt i den bakerste delen av skroget foran haleflaten.

FOTO AV HOVEDVRAKET UNDER BERGINGSAKSJONEN
