RAPPORT

Avgitt dato: 14.12.2007
SL Rapport: 2007/34

- Type og reg.: Cessna U206E Stationair, LN-VYN
- Produksjonsår: 1970
- Motor(er): Continental IO-520-F

Luftfartsulykke, lekkasje av motorolje på frontrute, havari under nødlanding

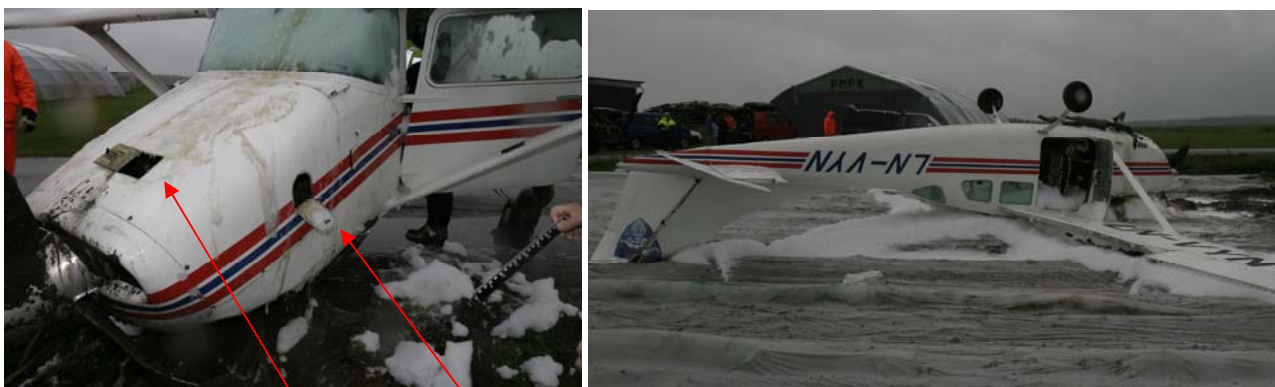
Figur 1: Viser luker ved oljepåfylling og oljepinne. (Foto: politiet)

Figur 2: Flyet etter havariet med rullebanen i bakgrunnen. (Foto: politiet)

Fartøysjefen har fortalt at grunnet sterkt redusert sikt gjennom frontruten måtte han sidegli ("sideslippe") flyet for å se fremover. Han var godt kjent i området og hadde ikke problemer med å finne flystripen. Han etablerte seg på finalen til rullebane 19, men var bekymret for høyspentledninger som krysser i nordenden av flyplassen. På finalen var det ingen sikt rett fremover, og han prøvde å se ut gjennom venstre side av frontruten. Flaps ble satt til 30° (maksimum er 40°). Fartøysjefen var i en vanskelig situasjon og ble i stor grad opptatt av å lande raskest mulig. Under innflygingen fløy han flyet i stor grad på følelser basert på hans lange erfaring med flytypen. Han mener at flygehastigheten ble noe for høy på finalen. Spor viser at landingen ble et par hundre meter inne på gressbanen. Gjenværende distanse av rullebanen var da ca. 185 meter. Rullebanen har relativt stor stigning første 2/3 av banen. Deretter er det flatt og mot slutten heller rullebanen nedover. Det tok tid før fartøysjefen merket at farten ikke avtok tilstrekkelig på gresset som var vått, og det ble for sent å foreta en avbrutt landing. Maksimal bruk av bremses resulterte i at flyet skled. Da det var igjen ca. 80 meter av rullebanen, la fartøysjefen flyet inn i en sving mot høyre i håp om å rulle ut på en bilvei som passerer i enden av flystripen. Dette lyktes han imidlertid ikke med. Da flyet passerte bilveien brakk neseleggen og flyet fortsatte ut i en bløt grønnaksåker. Selv om farten var liten, tippet flyet over på ryggen og ble liggende ca. 20 meter ut i åkeren. Fartøysjefen rakk ikke å stoppe flymotoren. Det oppstod ikke brann.

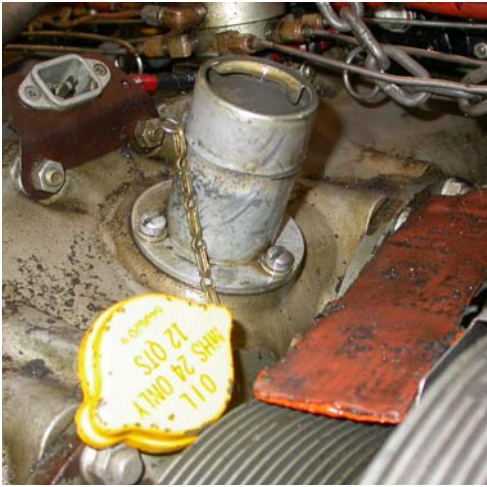
De to om bord ble hengende opp ned, men kom etter hvert ut ved egen hjelp. Fartøysjefen så da at det rant olje fra motoren og åpnet luken ved oljepåfyllingen. Det viste seg at oljepåfyllingslokket ikke var festet, men hang løst i festelenken (se figur 3).

Oljepåfyllingslokket på LN-VYN har to ”vinger” som, når man vrir lokket ca. 90 grader med uret, gjør at det spennes fast i låst stilling mot to flater nede i påfyllingsstussen (se figur 3). Havarikommisjonens undersøkelse har riktignok avdekket at det er mulig å sette lokket på med bare den ene ”vingen” i inngrep. I så fall er det åpenbart synlig at lokket er satt feil på og vanskelig kan løsne fordi det blir stående i spenn.

Figur 3: Oljepåfyllingslokk og påfyllingsstuss.

Det er ikke avdekket noen feil på flyets motor eller propell som kan ha vært årsak til oljelekkasjen. Havarikommisjonen fastslår at oljelokket ikke kan ha vært behørig festet da flyet tok av fra Huseby. SHTs undersøkelser har vist at oljepåfyllingslokket riktignok kan settes på feil, men mener at dette ikke var tilfelle fordi lokket da blir stående i spenn og vanskelig kan løsne. Fartøysjefen har forklart at han på ulykkesdagen ikke hadde behov for å etterfylle olje og at han derfor ikke åpnet luken ved påfyllingslokket. Det var ingen oljelekkasje på forrige flytur.

Luftfartøyer tiltrekker seg ofte uvedkommende og det er ikke uvanlig at nysgjerrige tar seg til rette ved å bevege på rorflater, propell, åpner luker osv. SHT anser det for mulig at noen i den aktuelle todagers perioden har åpnet oljepåfyllingslokket på LN-VYN og ikke festet det etterpå. Det fremmes en sikkerhetstilråding om viktigheten av ekstra grundig ”Inspeksjon før avgang” for luftfartøyer som har stått parkert tilgjengelig for uvedkommende.

Havarikommisjonen anser at luftfartøy kan bli utsatt for uønsket påvirkning av uvedkommende når de står ubevoktet. SHT tilrår Norges Luftsportforbund (NLF) å informere allmennflymiljøet om viktigheten av ekstra grundig ”Inspeksjon før avgang” for luftfartøyer som har stått parkert tilgjengelig for uvedkommende.

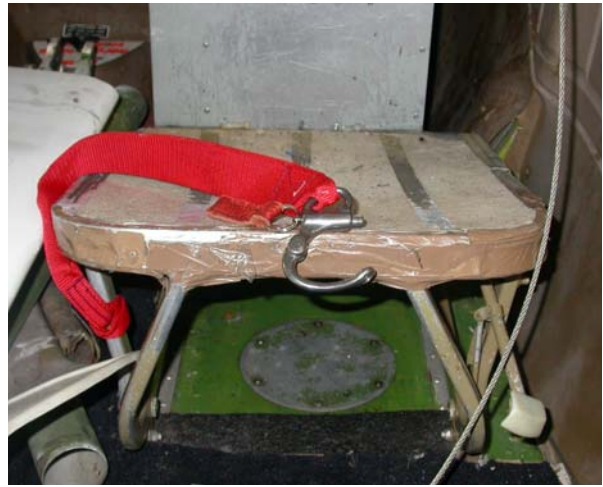
Figur 4: Passasjersele med festestropp. Setet er plassert med ryggen mot flyets fartsretning.

Om bord i LN-VYN er det ett ordinært sete med trepunktsikkerhetsbelte for fartøysjef. Ved siden av førersetet er det et lite sete, med en festestropp "Monkey-stropp". Bak i kabinen er det ingen seter, men fem festestropper. Det lille setet med tilhørende festestropp, samt de fem festestroppene bak i kabinen, var ikke godkjent for frakt av passasjerer annet enn i forbindelse med fallskjermhopping. Passasjerer satt på det lille setet foran ved siden av fartøysjefen. Setet er vendt mot fartsretningen. Passasjerer var fastspennet med festestroppen (se figur 4). Stroppene beskytter ikke passasjerene mot skader ved et havari.

Havarikommisjonen viser til redegjørelsen fra Luftfartstilsynet om at ordinære seter skal benyttes av passasjerer. Unntatt fra dette er flyging med fallskjermhoppere hvor det kreves godkjent spesielle ordninger. Fartøysjefens kone skulle ikke hoppe i fallsjerm på den aktuelle flyturen, og blir følgelig å regne som ordinær passasjer.

SHT anser at fallskjermhoppere som sitter på gulvet uten ordinære sikkerhetsbelter har dårlig beskyttelse ved et havari. Konfigurasjonen strider mot teksten i luftfartøyets flygehåndbok. SHT foreslår – så lenge konfigurasjonen er godkjent av Luftfartstilsynet, at teksten i flygehåndboken endres. Havarikommisjonen tar til etterretning at Luftfartstilsynet godkjenner luftfartøyer i konfigurasjon for fallskjermhopping som beskrevet og den reduserte sikkerhet dette innebærer for fallskjermhopperne. SHT velger å ikke gå nærmere inn på denne problemstillingen her. Temaet vil bli inngående drøftet i den pågående undersøkelsen etter luftfartsulykke den 11. mai 2005 hvor et AS350B3 helikopter havarerte ved Kolsås, Akershus. Ved sistnevnte ulykke satt fem passasjerer på helikopterets gulv, innfestet med festestopper og ikke ordinære seter/sikkerhets-belter. Her omkom en passasjer, og ytterligere en ble alvorlig skadet i forbindelse med havariet.
