**RAPPORT OM ALVORLIG LUFTFARTSHENDELSE 19. MAI 2004 CA. 20
NM VEST-NORDVEST FOR SANDEFJORD LUFTHAVN TORP MED
BOMBARDIER DHC-8-402, LN-WDA, OPERERT AV WIDERØES
FLYVESELSKAP ASA**

Avgitt
November 2007

RAPPORT OM ALVORLIG LUFTFARTSHENDELSE

Typebetegnelse: Bombardier Aerospace Inc. DHC-8-402
Registrering: LN-WDA
Eier: HPA Leasing Limited
Whiteley Chambers, Don Street, St Helier
Jersey JE4 9WG
UK
Bruker: Widerøes Flyveselskap ASA
Postboks 247
8001 BODØ
Besetning: 2 + 2
Passasjerer: 27
Hendelsessted: Ca. 20 NM vest-nordvest for Sandefjord lufthavn Torp
(ENTO)
Hendelsestidspunkt: Onsdag 19. mai 2004, kl. 0739

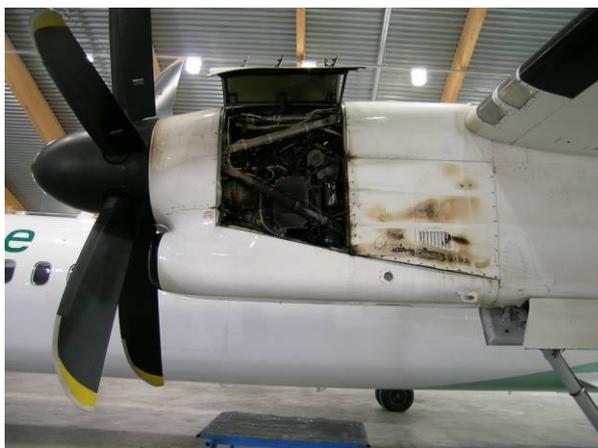
1.12.1.1 Da havarikommisjonen ankom hangaren til Widerøe var flyet avsperrert og kun fremre venstre sidedeksel på venstre motor var åpent (se figur 3). Begge motordekslene på venstre side av venstre motor var misfarget av varme på utsiden. Det var tydelig å se at temperaturen inne i motorrommet hadde vært høy. Særlig det bakre dekelet bar preg av å ha vært utsatt for høy temperatur. På høyre side av motoren var det kun et mindre felt med misfarging av den hvite lakken. Undersiden av motorinstallasjonen fra understellet og bakover var tilgriset av motorolje.

Figur 3: Venstre side av venstre motor.

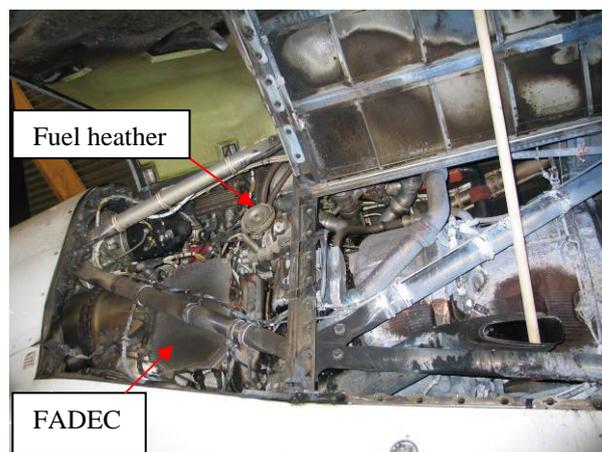
Figur 4: Synlig varmeskade etter at det bakre venstre dekselet er åpnet.

- 1.12.1.2 Alle motordekslene ble åpnet. Støtten til bakre venstre deksel hadde delvis smeltet,⁵ og en stang måtte brukes for å holde dekselet åpent. På oversiden av luftinntakseksjonen (bunnen av motorrommet) lå det en rekke rester av oppbrente gummidelere fra festeklammer, små perler med smeltet metall og dataplater etc. Videre var oversiden dekket av sot, stedvis blandet med olje. Da luftinntakseksjonen skulle senkes ned i framkant ble det klart at hele motorinstallasjonen var skjev. Den venstre fremre festebolten måtte slås ut, og da bolten kom ut var hullene forskjøvet 6 mm. Da seksjonen ble senket i framkant ble en rekke metalleder fra motorens inntaksseksjon og kompressoren funnet i gjennomstrømningskanalen inne i luftinntaket.

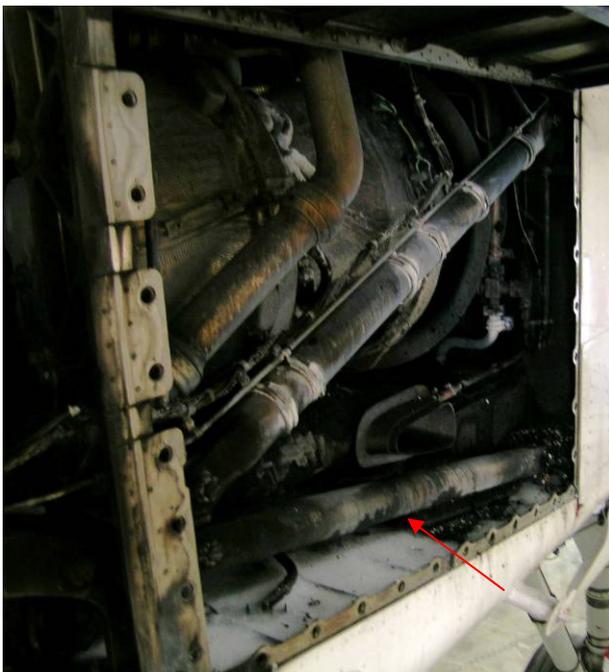
- 1.12.1.3 Motoren og motorrommet generelt var dekket av sot. Ved første øyekast så det ut til at temperaturen hadde vært høyest i den nedre venstre delen av motorrommet fra FADEC og bakover til brannveggen, og på undersiden av turbinseksjonen. I dette området hadde noen mindre detaljer av aluminium smeltet. Området omkring reduksjonsgirboksen var lite påvirket av varme.

Figur 5: Venstre side av turbinseksjonen. Skummet ligger ennå synlig i bunnen av motorrommet. Pilen peker på det nedre venstre motorfestet som er bøyd opp.

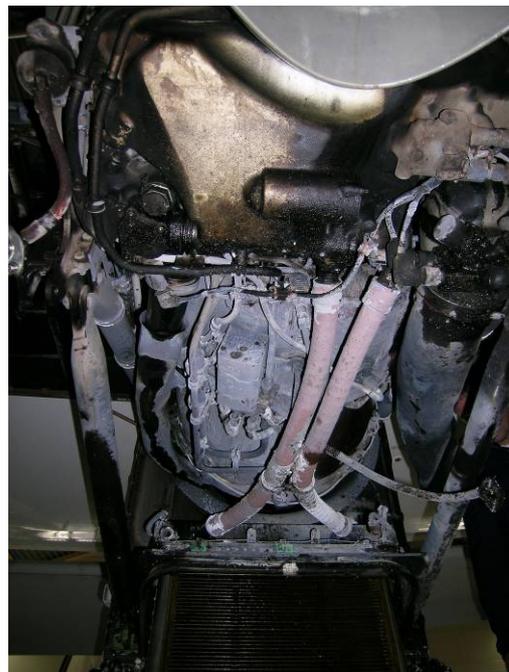
Figur 6: Undersiden av motoren sett bakover etter at luftinntakseksjonen var senket.

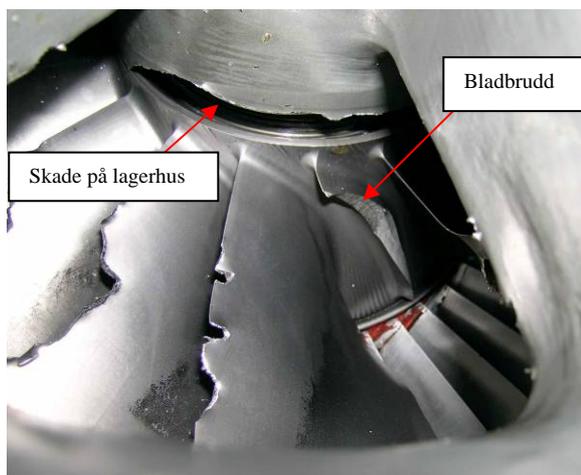
- 1.12.1.4 En inspeksjon inne i luftinntaket viste at det var store skader i bakkant av støttene til lager nr. 2 og 2.5 (front inlet casing struts). Detaljerte undersøkelser foretatt senere viste at sprekker i støttene gikk helt inn i de innvendige oljekanalene. Det var også store skader på lagerhuset til lager nr. 2.5. Første trinnet på lavtrykkskompressoren hadde store mekaniske skader. Ved nærmere øyesyn ble det oppdaget brudd i ett av kompressorbladene. Mønsteret i bruddflaten indikerte at bruddet var forårsaket av utmatting. Innvendig var luftinntaket generelt dekket av et tynt lag motorolje. Videre var det flere små hakk og bulker i de delene av luftinntaket som er laget av komposittmateriale.

Figur 7: Luftinntaket med synlige skader.

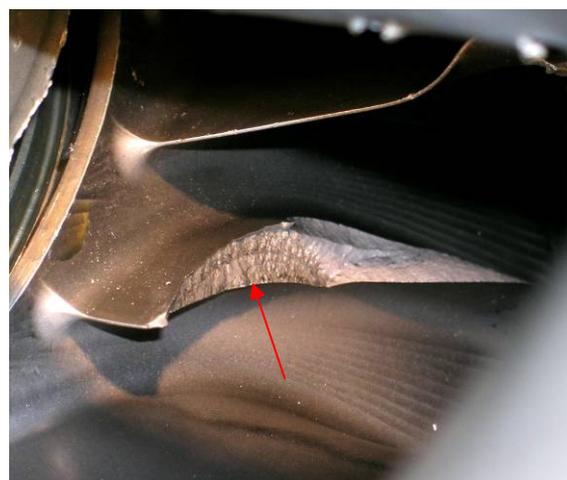
Figur 8: Brudd i kompressorblad. Linjene i utmattingsbruddet er godt synlige.

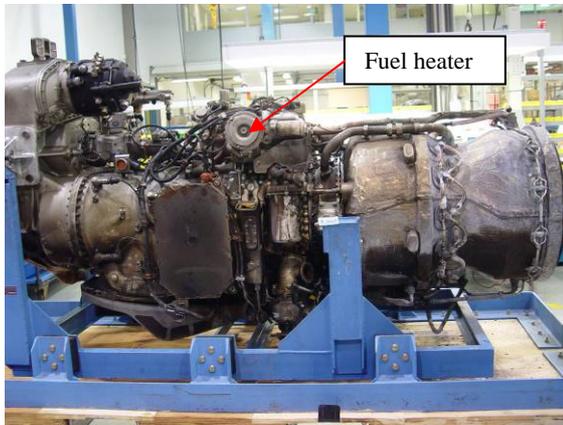
Figur 9: Venstre side av motoren før undersøkelsen i Montreal ble påbegynt.

- Motoren hadde brannskader, spor etter høy temperatur og sot på en rekke steder. Særlig var skadene store på venstre side omkring "fuel manifold" og undersiden av "gas generator case". Store områder på motoren var dekket av et hvitt pulver.

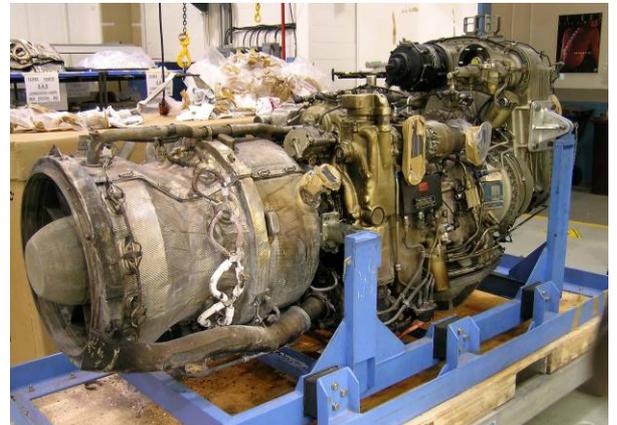
Figur 10: Høyre side av motoren før undersøkelsen i Montreal ble påbegynt.

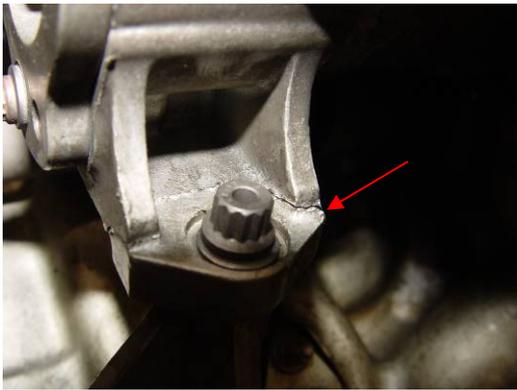
Figur 11: Brudd i nedre fremre feste til "fuel heater".

- Fremre, nedre feste til motorens "fuel heater" var knekt (se figur 11). De andre festeboltene ble funnet løse. Etter at "fuel heater" var skrudd av ble det funnet en gjennomgående sprekk ved utløpsporten for olje (se figur 13). En mindre utvendig sprekk ble også funnet i en forsterkning i tilknytning til en av de andre festene. Ved testing i benk ved et oljetrykk på 100 psi lakk 5,7 kg olje i minuttet gjennom sprekkene. Oljen sprutet ut gjennom store deler av sprekkene og laget en fint fordelt oljespray (se figur 14).

Etter utmontering ble "fuel heater" nærmere undersøkt ved metallurgisk laboratorium i Pratt & Whitney sin produksjonsavdeling "Plant 1". Det ble der slått fast at alle bruddene hadde oppstått som en følge av overbelastning. Det ble imidlertid funnet noe korrosjon nær overflaten på bruddflaten til det fremre nedre feste.

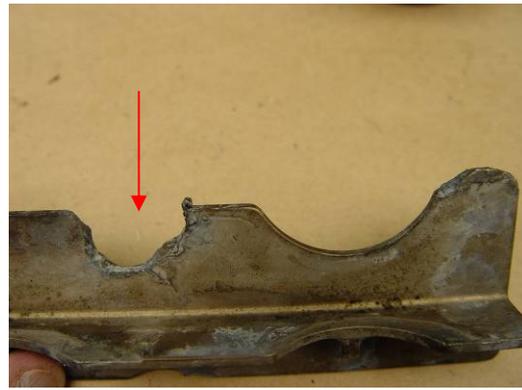
Figur 12: Festebrakket som holder overføringsrør for olje. Pilen peker på et festepunkt som er brukket av.

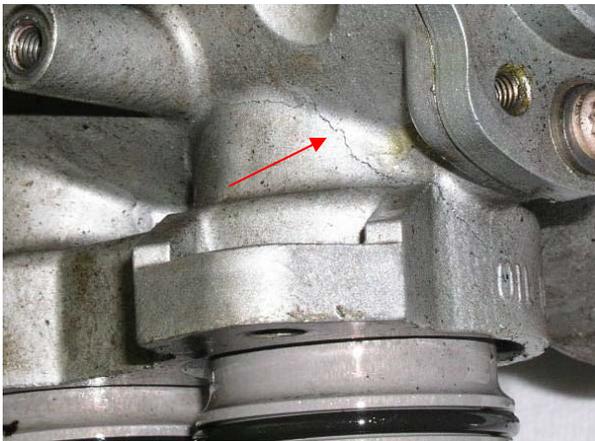
Figur 13: Gjennomgående sprekk i "fuel heater".

- SB 35133R1 (kategori 3) ble utgitt 11. juni 2004. Den anbefaler en visuell inspeksjon av "fuel heater" for å avdekke eventuelle sprekker i enhetens feste og i et område på selve "fuel heater". Den anbefalte fristen for å gjøre inspeksjonen første gang er 50 flytimer. De påfølgende inspeksjonene er så anbefalt utført hver 500 flytime. Inspeksjonen utføres av Widerøe.

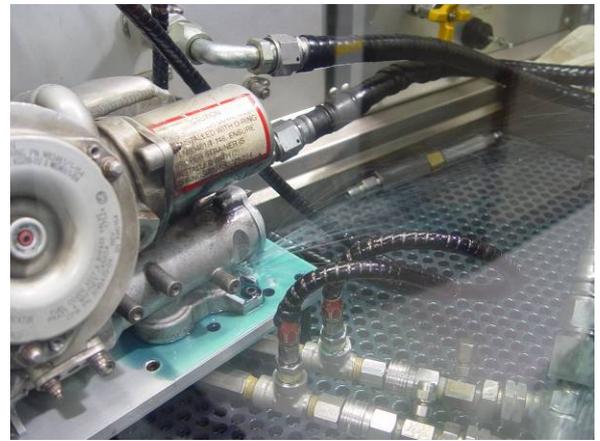
Figur 14: "Fuel heater" i testbenk.

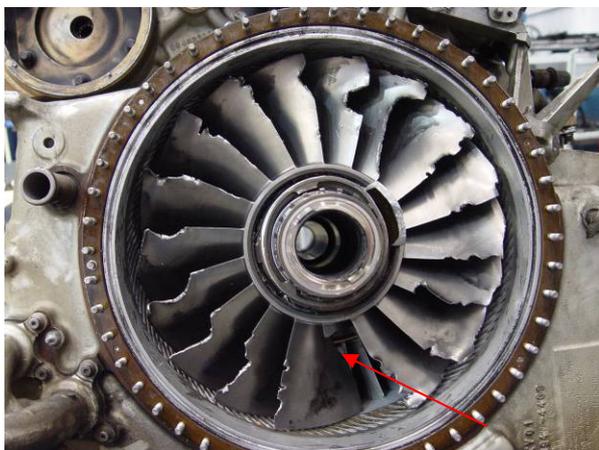
- Kraftoverføringsakselen (PT-shaft) hadde flere merker etter kontakt mellom roterende deler. Særlig var skadene store i framkant av lager nr. 2.
- For å komme til første kompressortrinn ble "front inlet case" skrudd av. Dette viste at det var skade i bakkant på alle "front inlet case struts". De største skadene hadde oppstått på støttene med klokkeposisjon 7 og 9 (sett bakfra). Lagerhuset til lager nr. 2.5 var skadet slik at returolje kanalen var blottlagt.
- Ett førstetrinns kompressorblad hadde brukket ca. 12 mm fra bladroten. Alle de andre bladene hadde i varierende grad skader (se figur 15).
- Lager nr. 2.5 hadde havarert (se figur 16). Rullene var i varierende grad klemt flate og gnidd inn i rammen som holder rullene på plass. I klokkeposisjon 3 var rullene helt flatklemte.

Figur 15: Rotoren i første trinns kompressor etter at "front inlet case" var skrudd av. Pilen peker mot bladroten til det manglende kompressorbladet.

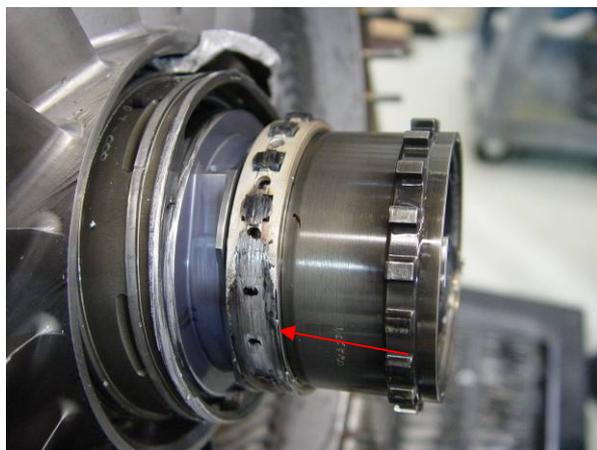
Figur 16: Lager nr. 2.5. Pilen peker mot de helt flatklemte rullene.

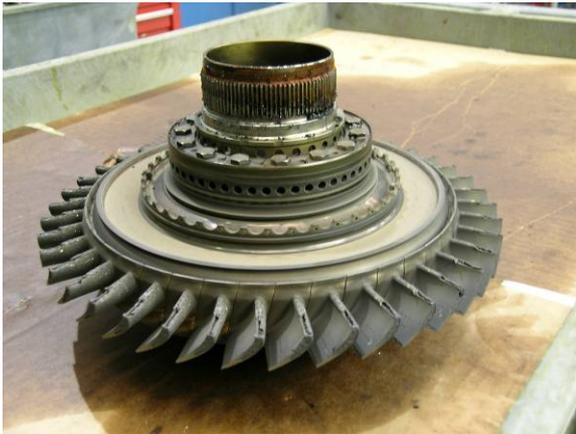
- Høytrykksturbinen hadde betydelige skader forårsaket av karbonerosjon. Pratt & Whitney Canada opplyste at dette var forårsaket av karbonavleiringer i brennkammeret som løsnet og traff turbinbladene på veg bakover i motoren (se figur 17 og 18). Dette oppsto gradvis før den aktuelle hendelsen og hadde ikke noe å gjøre med bruddet i kompressorbladet.

Figur 17: Karbonerosjon på høytrykksturbinens første trinn (venstre motor).

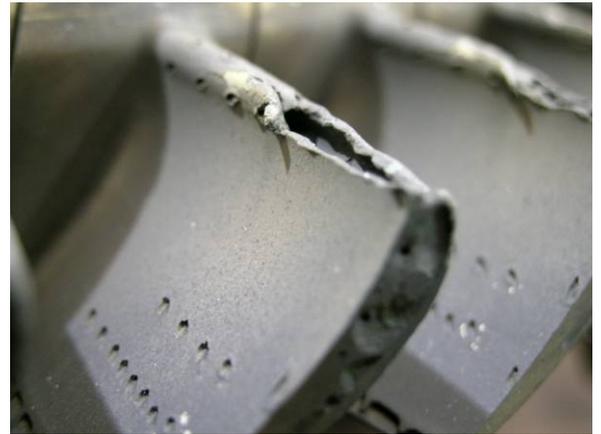
Figur 18: Nærbilde av skade på turbinblad.

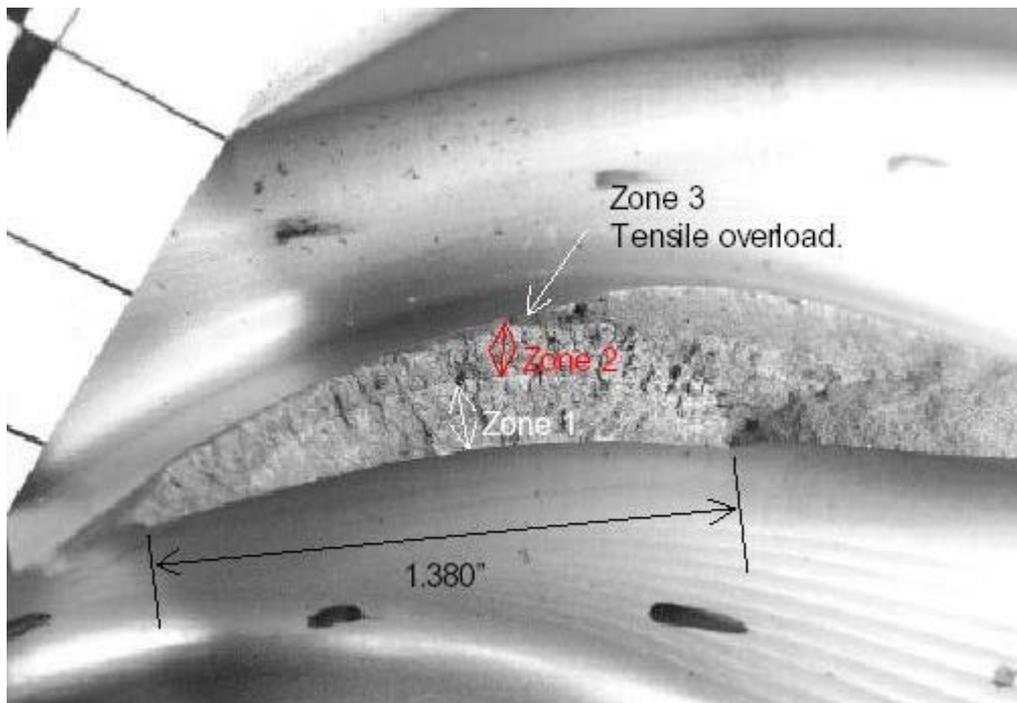
Etter demontering ble første trinns kompressor nærmere undersøkt ved metallurgisk laboratorium i Pratt & Whitney sin produksjonsavdeling ”Plant 1”. En visuell undersøkelse bekreftet at bruddet var initiert av en utmatningssprekk som hadde startet på den konkave siden av bladprofilen ca. 30 mm fra profilets framkant. Det var ingen synlige skader i området for sprekkstart.

Det ble da klart at bruddet hadde tre avgrensede soner (se figur 19).

Figur 19: Bilde av de tre sonene. Forkanten av bladene til venstre. Sone 3 fortsetter ut av bildet til høyre.

"The failure of the 1st LP compressor airfoil was due to fatigue. The fatigue initiation site was located .003 inch below the surface at the airfoil mid-cord length. An in depth Engineering analysis into the cause of this fatigue showed that it was most likely due to vibration excitation due to the geometry of the front inlet struts at the compressor entrance."

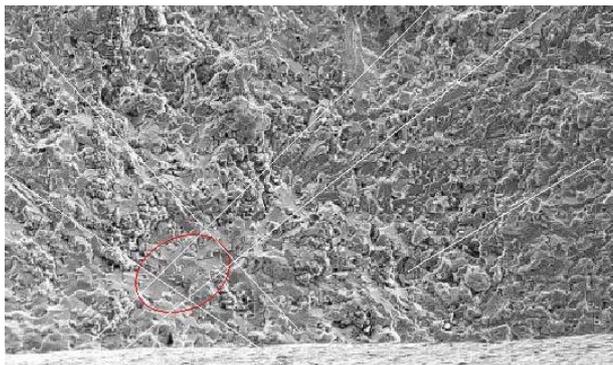
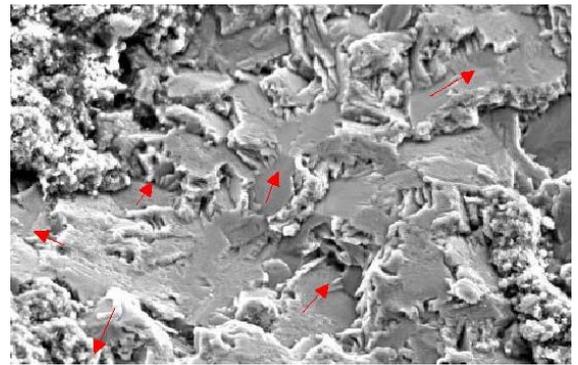
Sone 1 (se figur 20 og 21): Krystallografisk natur. Det ble funnet "river lines" som utgår fra et punkt ca. 80 μm (0,003 inch) fra overflaten. Det var mulig å benytte disse "river lines" til å fastslå vekstretningen på utmatningssprekken. Nærmere undersøkelser av initieringsområdet viste "quasicleavage facets with no striations" (kløvningsbrudd). Sprekkeveksten i sone 1 ble betegnet som svært langsom. Analyse av et materiale som ble funnet i sone 1 viste at dette hovedsakelig var aluminium og oksygen (aluminiumsoksid). Materialet var avsatt på en måte som indikerte at det hadde kommet dit etter at sprekken oppstod.

Figur 20: Sone 1. Initieringsområdet ligger innenfor sirkelen like under overflaten.

Figur 21: Sone 1. Nærbilde av området på 20. Pilene viser vekstretningen.

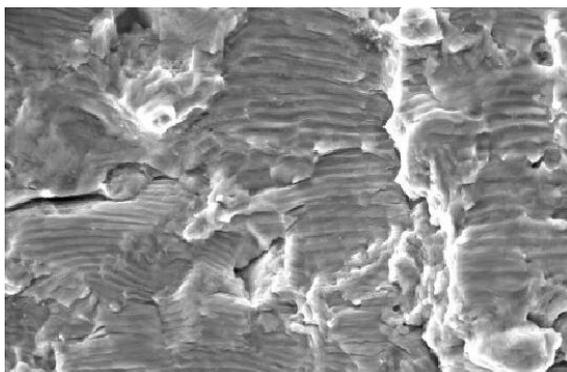
Sone 2 (se figur 22): Sonen har klare lastlinjer (striations). En telling viste at sonen har minst 1 400 linjer

Figur 22: Tydelige lastlinjer i sone 2.

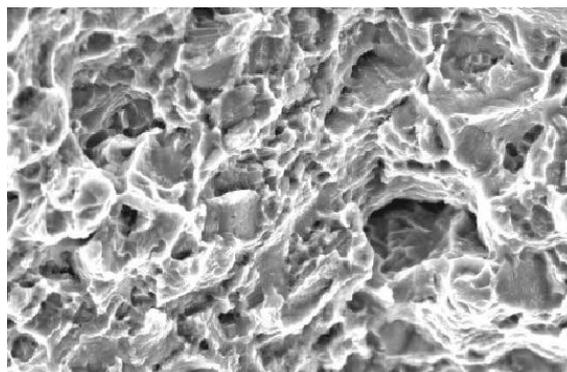
Sone 3 (se figur 23): Sonen har klare dimpler som er typisk for overbelastningsbrudd (restbrudd).

Figur 23: Dimpler i sone 3.

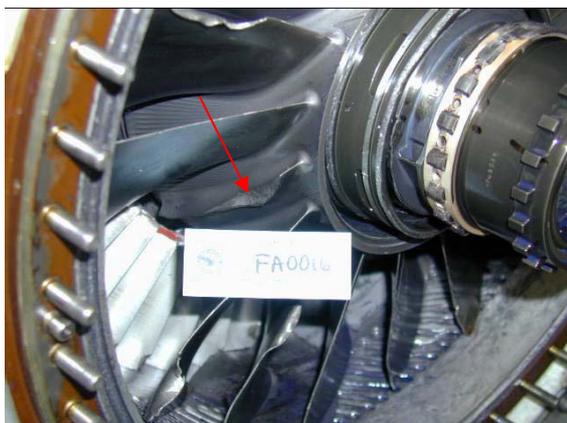
Figur 25: Brudd i kompressorblad. Motor S/N FA0016.

- Ett førstetrinns kompressorblad hadde brukket ca. 130 mm fra bladroten. Den løse delen hadde kilt seg fast mellom kompressorbladene og kompressorhuset. Alle de andre bladene hadde varierende skader. En nærmere undersøkelse av bruddflaten avdekket at bruddet var forårsaket av utmatting svært lik den som ble funnet på motor nr. FA0019 (se figur 19 og 28). Det ble også påvist sprekker i framkant på to andre førstetrinns kompressorblader (se figur 27).

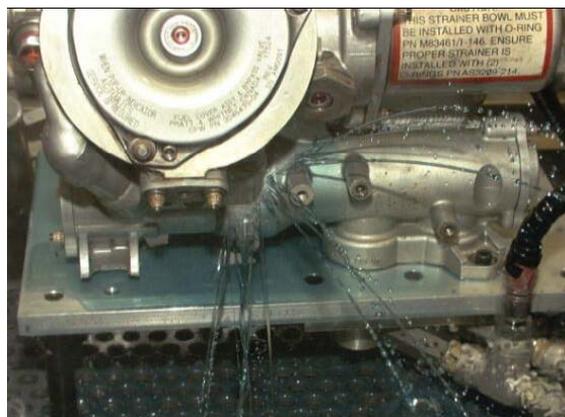
Figur 26: Lekkasje fra "fuel heater" ved lavt trykk. Motor S/N FA0016.

- Fremre nedre feste til motorens "fuel heater" var knekt. De tre andre festeboltene ble funnet løse. En lang sprekk ble funnet i selve huset til "fuel heater" og undersiden av enheten var våt av olje. Ved trykktesting i benk ble det funnet at "fuel heater" ikke hadde lekket drivstoff. Sprekken førte imidlertid til en oljelekkasje på 8,03 kilo per minutt ved et oljetrykk på 20,6 psi (se figur 26). En nærmere undersøkelse av sprekken viste at den hadde oppstått som en følge av overbelastning.

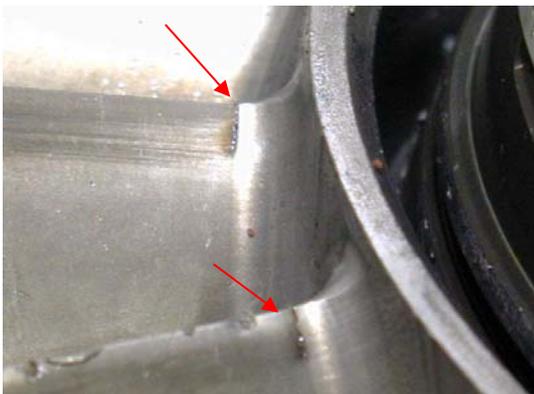
Figur 27: Sprekker i framkant på to førstetrinns kompressorblader. Motor S/N FA0016.

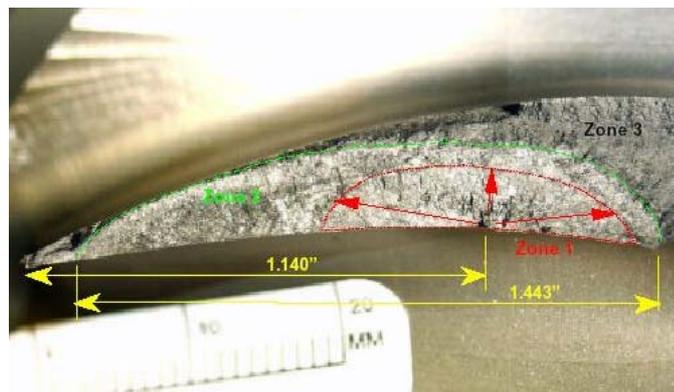
Figur 28: Det er mange fellestrekk i bruddflaten til kompressorbladet fra motor S/N FA0016 og bruddflaten fra motor S/N FA0019 (se fig. 19).
