FLYHAVARIKOMMISJONEN

RAPPORT OM LUFTFARTSULYKKE VED TORGHATTEN NÆR BRØNNØYSUND
DEN 6. MAI 1988 MED DASH 7 LN-WFN

UTGITT AUGUST 1989

**RAPPORT OM LUFTFARTSULYKKE VED TORGHATTEN NÆR BRØNNØYSUND DEN
6. MAI 1988 MED DASH 7 LN-WFN**

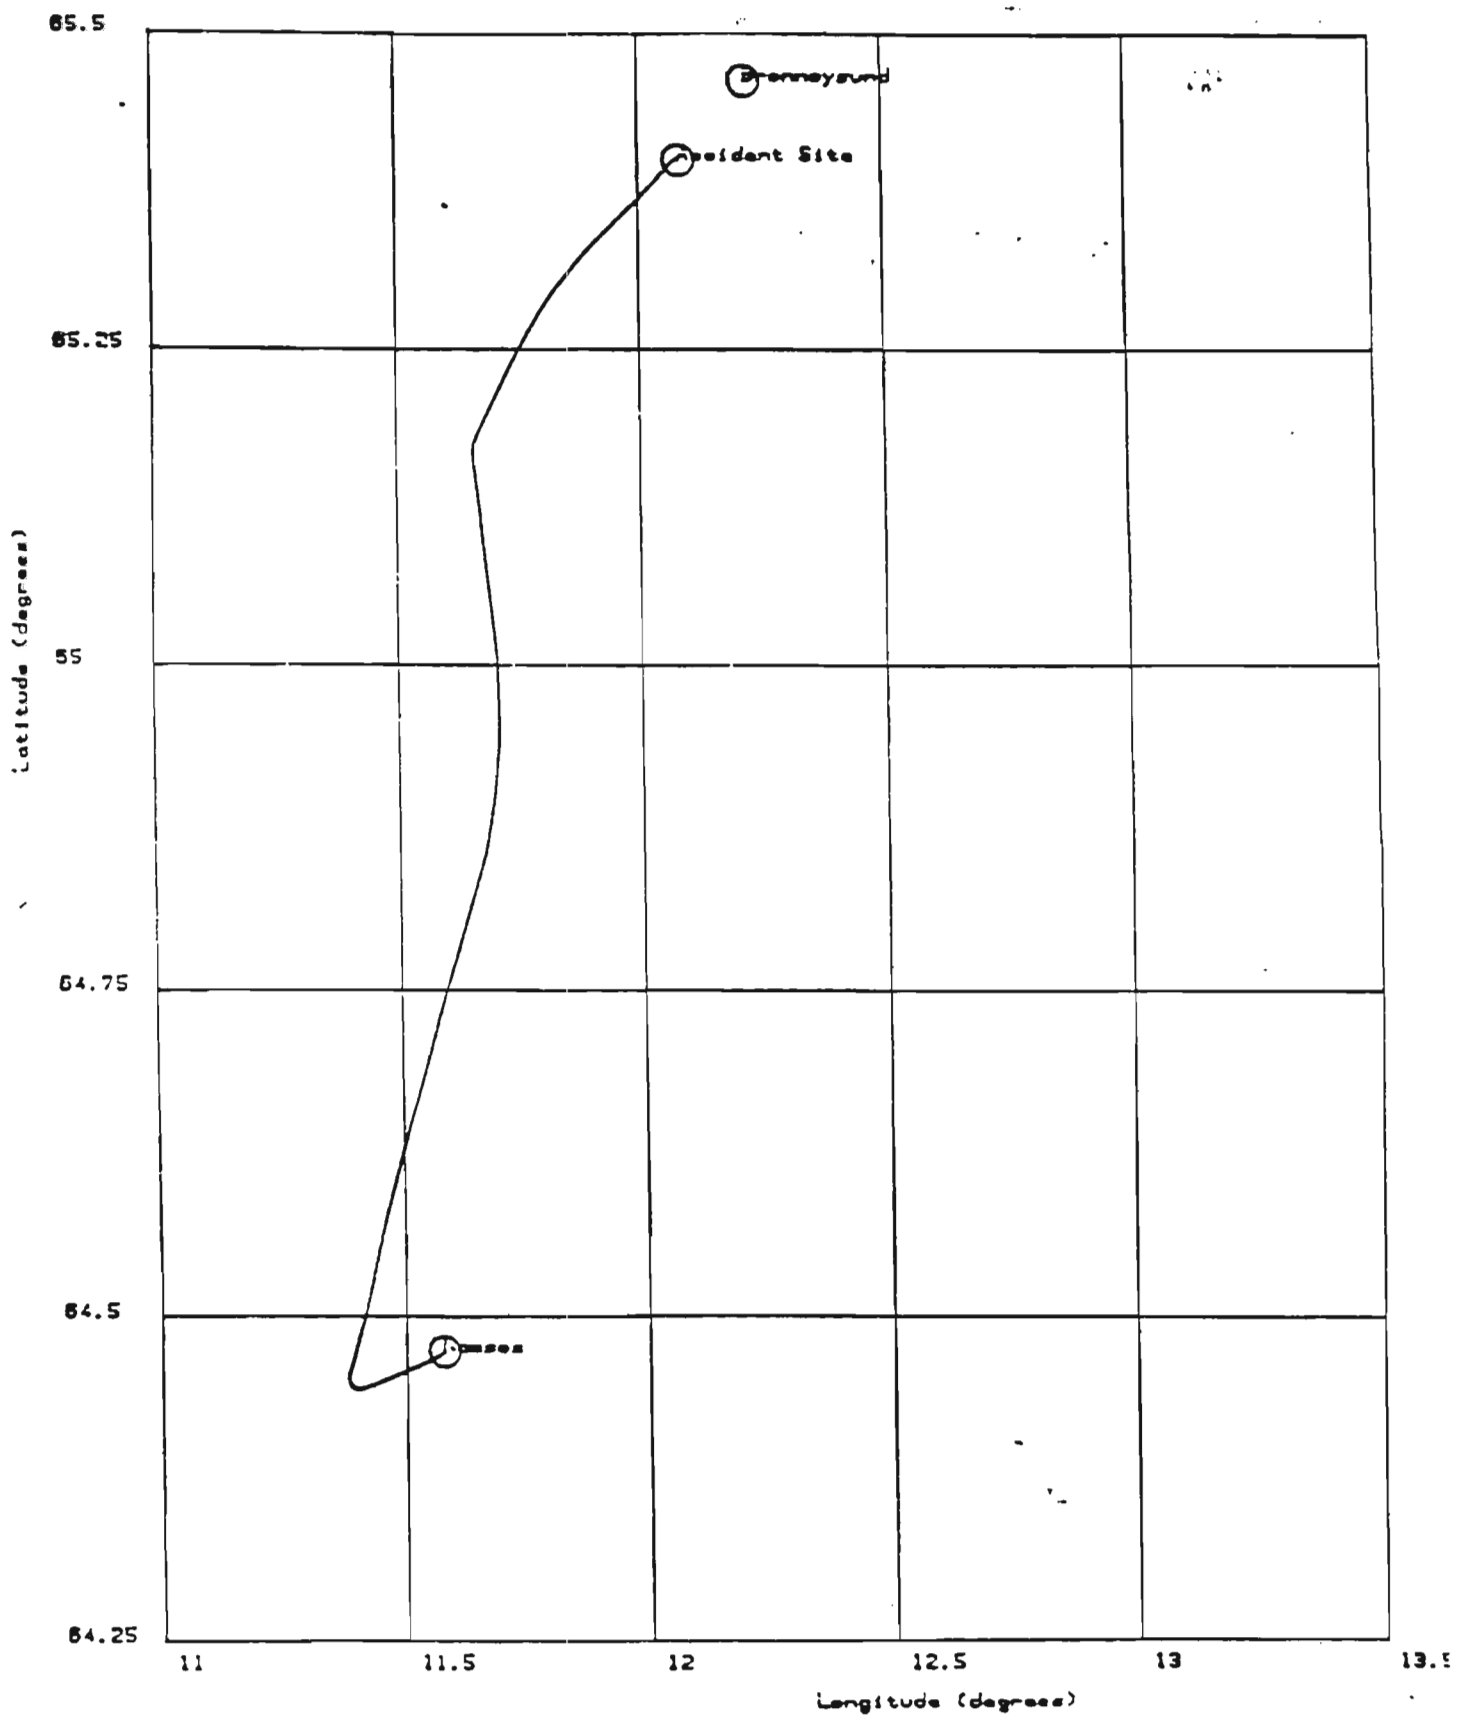
LM-WFN Track Plot

Havariets årsak var at siste del av innflygingen ble påbegynt omlag 4 NM for tidlig. Derved kom flyet under høyden for sikker terrengklaring og kolliderte med stigende terreng. Kommisjonen kan ikke angi noen sikker grunn til at nedstigningen ble iverksatt så tidlig. Det er imidlertid godtgjort at besetningen ikke gjennomførte en forskriftsmessig flyging, idet den unnlot fullt ut å forholde seg til gjeldende bestemmelser
