RAPPORT

SL 2009/22

RAPPORT OM LUFTFARTSULYKKE PÅ HAMMERFEST LUFTHAVN 1. MAI 2005 MED DHC-8-103 LN-WIK OPERERT AV WIDERØES FLYVESELSKAP AS

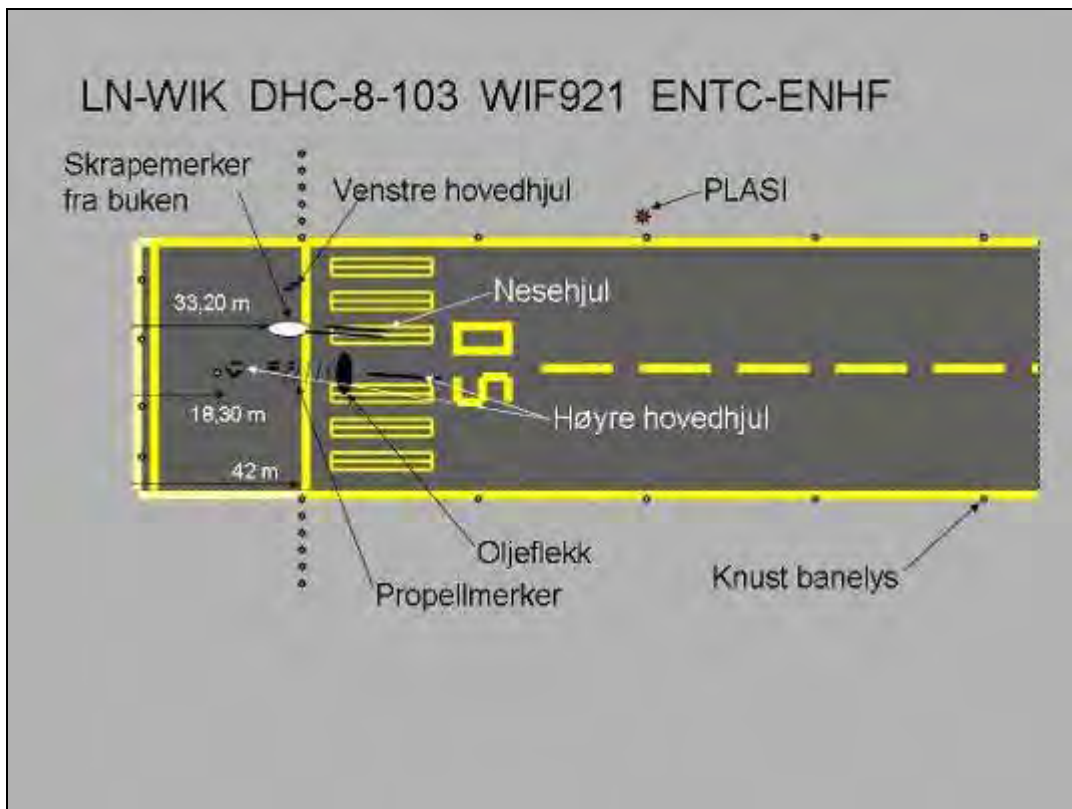
Flyet landet hardt på venstre side av rullebane 05, ca. 18 meter innenfor asfaltkanten og før terskelen. Se Figur 6. Etter landing skar flyet ut mot høyre banekant, men fartøysjefen klarte ved hjelp av kontrollene, bremsing på venstre hjul og reversering på venstre propell, å svinge flyet tilbake mot senterlinjen. Se Figur 7.

Figur 6: Havaristedet.

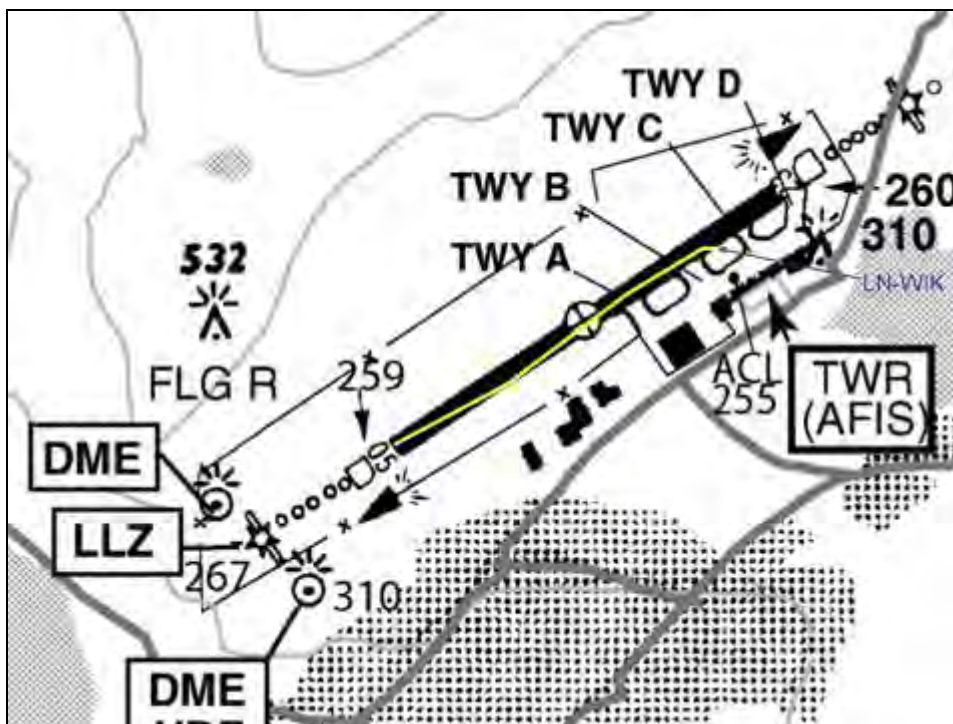
Figur 7: Flyets bane langs rullebanen (gul linje).

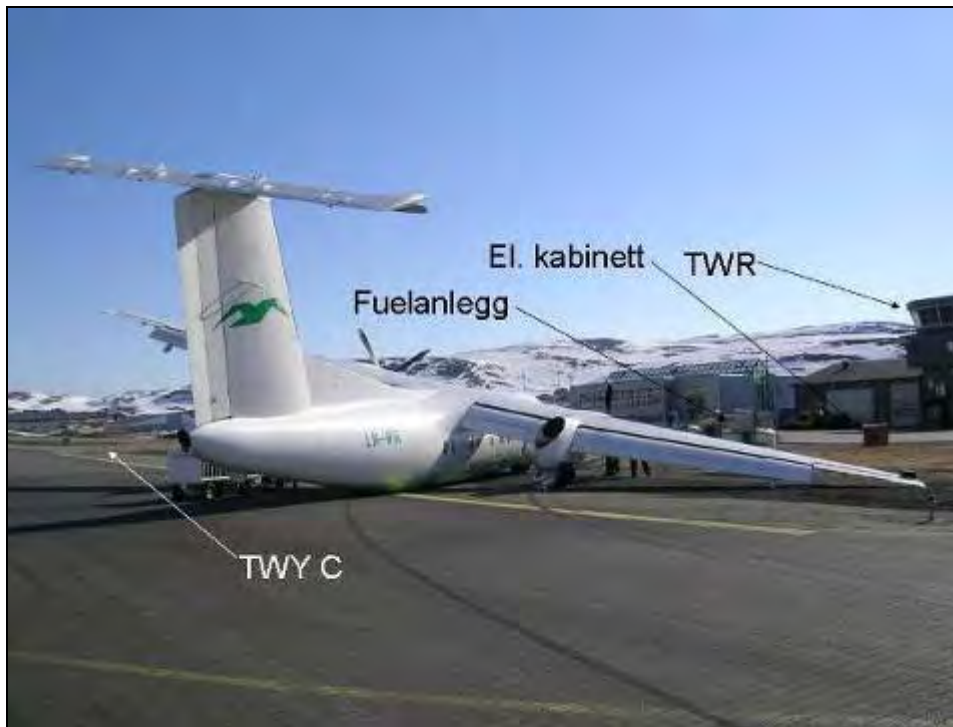
Flyet fortsatte bortover rullebanen og stoppet på høyde med tårnet, mellom TWY B og C, og 23 m fra drivstoffanlegget. Se Figur 8.

Figur 8: LN-WIKs stopposisjon.

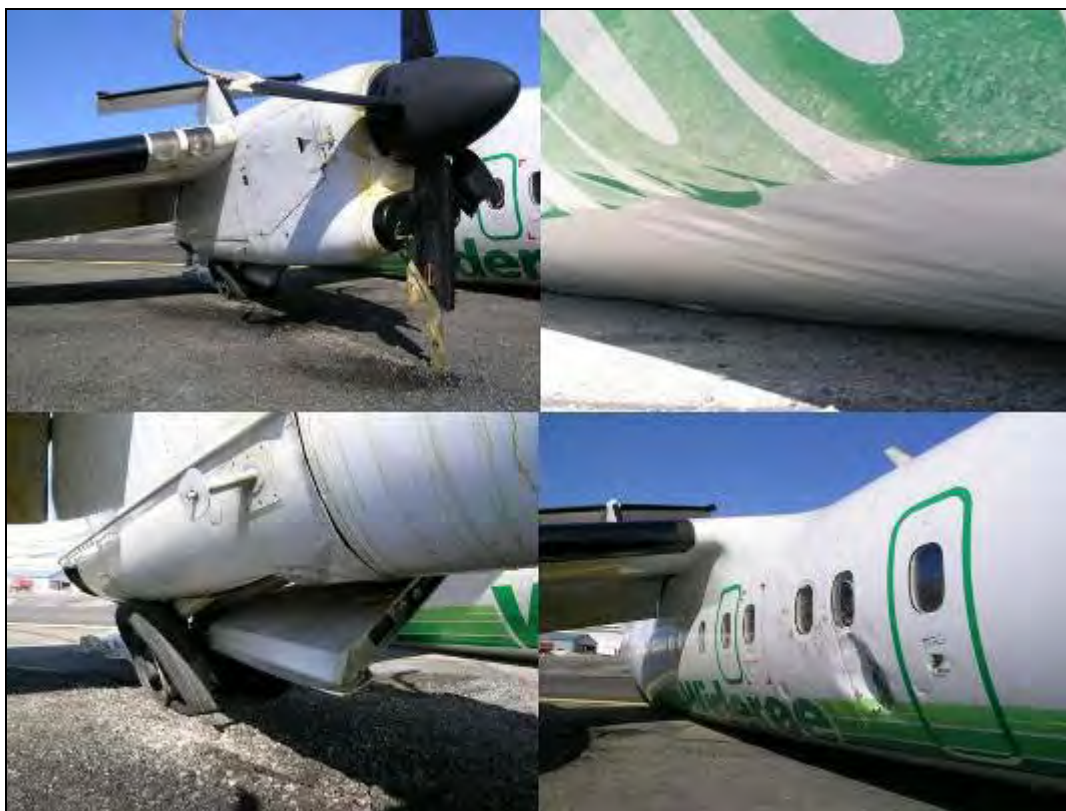
Flyet fikk omfattende skader på høyre vinge, høyre motor og propell, høyre understell, nesehjul og nesehjulsoppheng, samt strukturskader i buken. Se Figurene 11 og 12.

Neseunderstellets innfesting ble skadet som følge av overbelastning og forskjøvet bakover. Det oppsto sprekker i nedre del av fremre trykkskott. Nesepartiet fikk overbelastningsbukler som strakk seg fra neshjulsbrønnen og opp mot cockpits sidevinduer. Neseleggens ”trailing-arm” hadde skrapemerker på undersiden og var vridd. Nesehjulets høyre felg var sprukket og deler av felg ble funnet på rullebanen.

Høyre motor var delt i to, med bruddsted like foran kompressoren. Motorens utblåsningsrør (eksosrør) var separert fra motoren. Øvre bakre motorfeste var revet løs.

Figur 11: Skader på skrog, propell, høyre hovedunderstell.

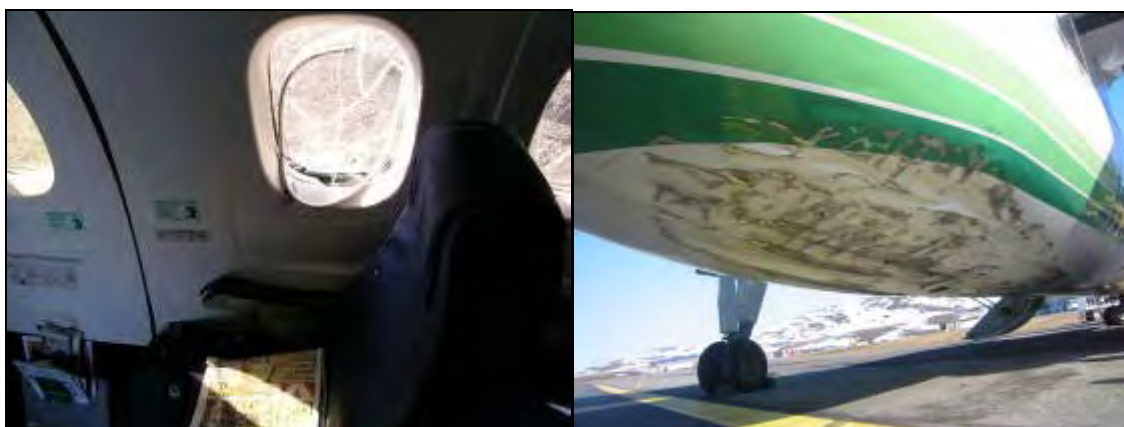
Skrogets underside hadde bulker, skrapemerker og hull som strakk seg fra inngangspartiet til bakre del av lasterommet. Skrogets høyre side hadde bulker, og kabinvindu nr. 2 var knust på grunn av biter fra høyre propell. Det var store strekkmerker på skroget under vingene. Antennene for VHF, ADF, DME, MB og TCAS ble skadet.

Figur 12: Knust høyre kabinvindu nr. 2 og strukturskader som følge av kontakt med rullebanen.

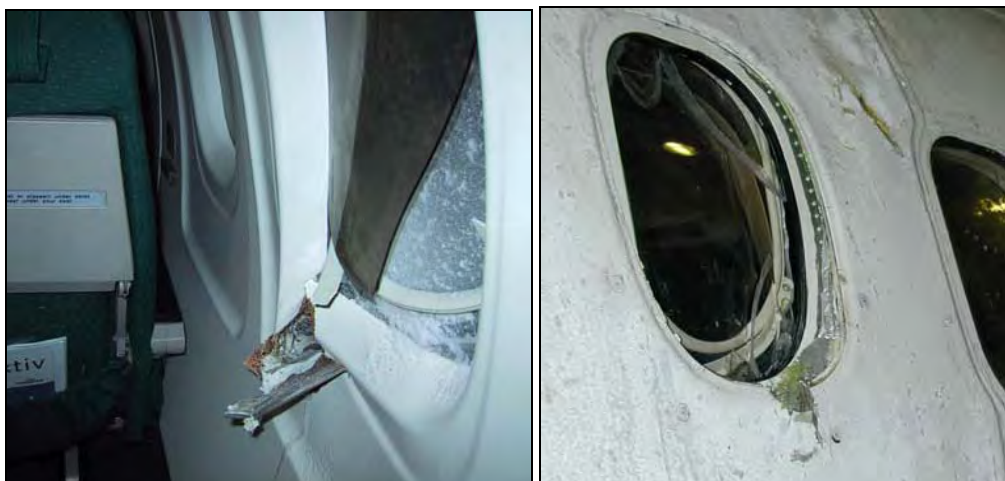
- 1.18.1.5 6. januar 2003 inntraff en luftfartsulykke på Vadsø lufthavn med LN-WIN. Styrmannen var under "supervision". Flyet landet på glatt rullebane. Det ene venstre hjulet låste seg som følge av en feilkopling i bremsesystemet. Flyet skled av rullebanen, og skrog og begge propellene ble skadet. På høyre side ble vindu nr. 2 knust (ved seterad nr. 2), og skroget penetrert av et fragment av et propellblad. Propellbiten stakk ca. 14 cm inn i kabinen. Ref. HSLB RAP 33/2004 (Referanse 4).

Figur 14: Punktert og penetrert høyre kabinvindu nr. 2, LN-WIN.
