# RAPPORT

SL 2009/06

## RAPPORT OM LUFTFARTSHENDELSE I KIRKENES 30. JANUAR 2005 MED WIDERØES BOMBARDIER AEROSPACE INC. DHC 8-103, LN-WIR

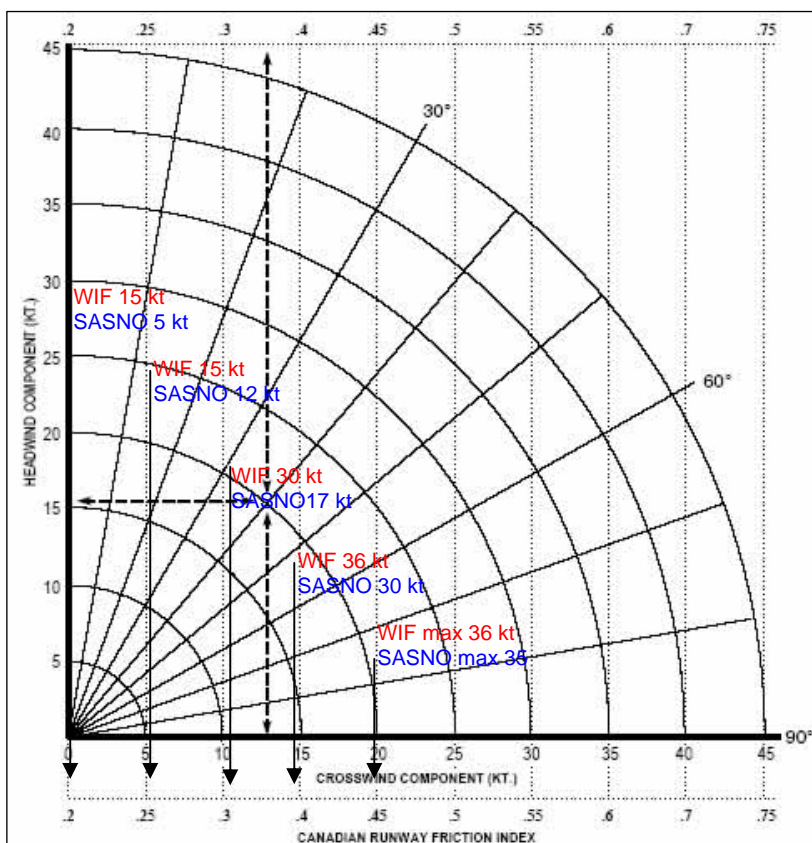
Figur 1: Sidevindskomponent versus friksjonskoeffisient.

Figur 1 viser en graf som er publisert i AIP Canada, og som er Transport Canadas (TC) anbefalte sidevindsbegrensninger på glatte rullebaner, og kan brukes av flyoperatører dersom det ikke er publisert tilsvarende begrensninger fra flyfabrikanten i form av "advisory material". SHT har plottet inn tilsvarende sidevindsbegrensninger som var gjeldende for SAS Braathens (merket SASNO med blå tekst) og Widerøe (merket WIF med rød tekst) på hendelsestidspunktet. Som det fremgår av figuren, tillot Widerøe maksimum demonstrert sidevindskomponent på 36 kt ned til en FC på 0,40, og 15 kt fra 0,25 til 0.

Som det fremgår av grafen anbefaler TC en sidevindskomponent på 15 kt ved en FC på 0,40, 5 kt ved 0,25 og 0 kt ved 0,20. Figur 1 viser også Widerøes sidevindsbegrensninger på glatte rullebaner i 2005. Begrensningen var 36 kt med FC over 0,40 (Good), altså den samme begrensningen som gjelder for tørr og lang bane. SHT viser i den forbindelse til ICAO Annex 14, Aerodromes, Attachment A, angående bremseeffekt på kontaminert underlag:

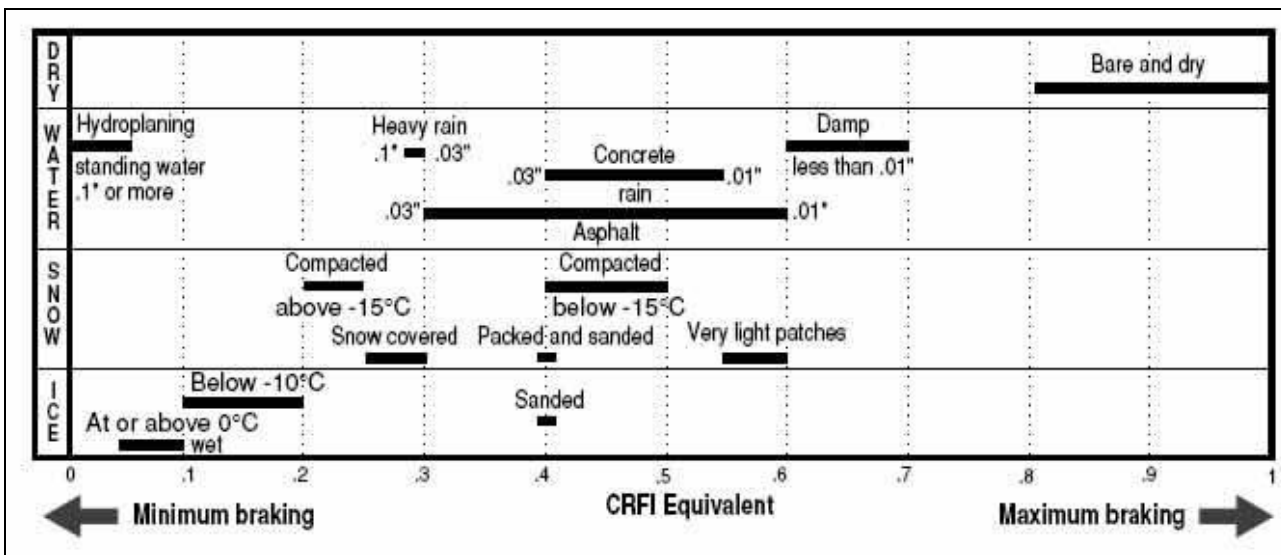
Figur 1: Usikkerhet ved friksjonsmålinger på kontaminert underlag (Transport Canada 2006).

Havarikommisjonen har kunnet dokumentere at friksjonsmålinger med de godkjente friksjonsmålerne<sup>13</sup> er beheftet med en usikkerhet i størrelsesorden  $\pm 0.10$  ved tørre forhold og  $\pm 0.20$  ved våte (fuktige) forhold. Ref. Tabell 1 nedenfor.

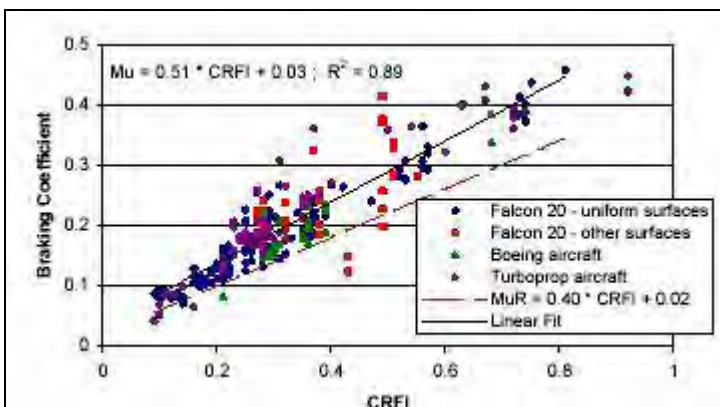
Figur 2: Test data fra JWRFMP (2004).

Figur 2 viser testdata fra JWRFMP i Canada. Den nederste røde linjen i grafen dekker 95 % av dataplottene og er godkjent av Transport Canada (TC) til bruk for alle flytyper. Grafen indikerer hvor stor spredning det er i måledata. Figuren viser Airplane Braking Coefficient (ABC) versus Canadian Runway Friction Index (CRFI)<sup>16</sup>.
