## RAPPORT

SL RAP: 9/2004

-type og reg.: Lake LA-4-200 Buccaneer, LN-AAJ

Type hendelse: Luftfartshendelse, motorstopp med påfølgende nødlanding på sjø

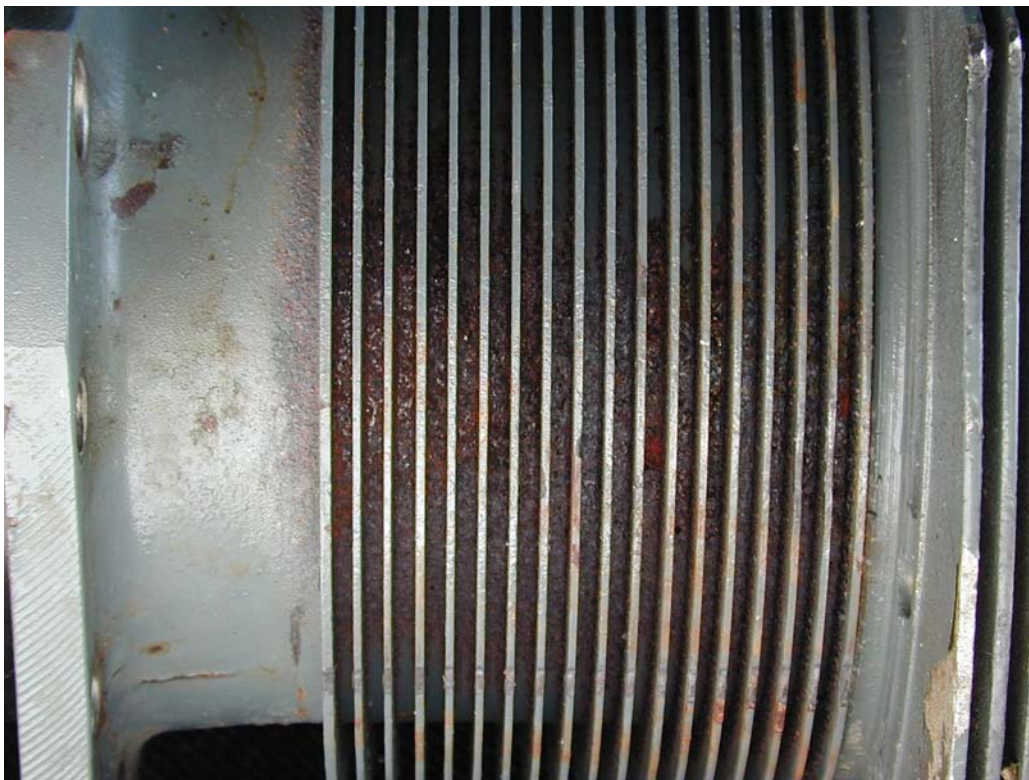
Etter hendelsen ble motoren sent til Air Service Vamdrup ApS i Danmark for gjenoppbygging. Under dette arbeidet ble det funnet at kamfølgerne hadde betydelige slitasjeskader. Videre ble det funnet metallspen i oljesumpen. Alle sylindere hadde utvendig korrosjon, særlig på undersiden. Korrosjonen var særlig kraftig på kjøleribbene og på ytterveggen av sylindere, og i liten grad på "enden" av kjøleribbene hvor det er lett synlig.

Figur 1 Korrosjon på undersiden av en av de andre sylindrene fra LN-AAJ

grad motoren jevnlig vaskes med ferskvann, og om flyet ligger mye på sjøen eller om det står inne i tørr hangar er andre forhold av betydning for utviklingen av korrosjon. Hendelsen viser at utvendig korrosjon på sylindere kan føre til motorhavari, og at det bør tas forhåndsregler under vedlikehold for å forhindre dette, særlig på sjøfly som opererer fra saltvann.
