RAPPORT

SL RAP: 18/2004

-type og reg.: Lake LA-4-200 Buccaneer (amfibiefly), LN-AAJ

Type hendelse: Luftfartsulykke, tap av kontroll i forbindelse med avgang

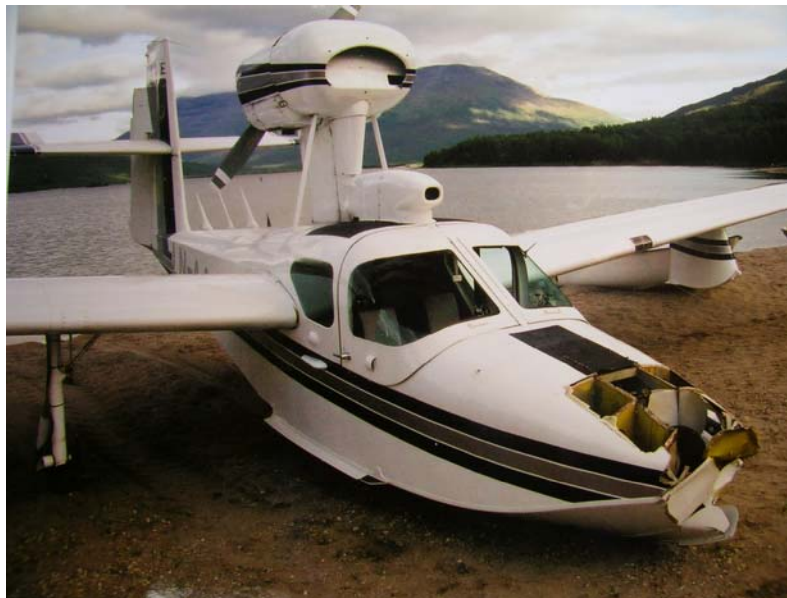
Skader på luftfartøy: Neseparti, frontvinduer, vingefester, propeller, motorcowling og neselegg. Fuktskader på grunn av at instrumentpanel og kabin var under vann.

Sammenstøtet med vannet var meget kraftig, og begge frontvinduene ble slått inn. Kabinen ble umiddelbart fylt med vann før flyet fløt opp igjen av egen flyteevne. Fartøysjefen har forklart at han ikke har noen forklaring på hvordan han unngikk å få det knuste frontvinduet i hode/kropp. Videre tror han at det kraftige vanntrykket inn i cockpit kan ha fungert som en støtpute (airbag).

Foto av LN-AAJ tatt ca. 2 timer etter ulykken ved Lille Rostadvann

Etter det første hoppet finner HSLB det trolig at fartøysjefen overkorrigerte med flyets høyderor og at flyet deretter kom i luften ved en for lav flygehastighet, med den følge at det like etterpå steilet. Fra kun 5 meters høyde var det da ikke mulig å forhindre et hardt anslag mot vannet.

HSLB anser at denne ulykken er et eksempel på at det kreves god kunnskap og ekstra årvåkenhet ved operasjon med "flybåter" (amfibiefly) deriblant flytypen LA-4 samt sjøfly generelt. Kommisjonen poengterer følgelig viktigheten av å verifisere ferdighetene til flygere på LA-4 gjennom årlig ferdighetskontroll (proficiency check).

Kommisjonen er kjent med at det praktiseres forskjellig tolkning av BSL C med hensyn til rettigheter for å føre amfibiefly. HSLB anser at Luftfartstilsynet bør videreføre arbeidet med å tydeliggjøre ovennevnte forskriftskrav.
