RAPPORT

SL RAP: 29/2005

-type og reg.: Piper PA-34-220T Seneca III, LN-ABJ

Type hendelse: Luftfartsulykke, utforkjøring på siden av rullebanen ved landing

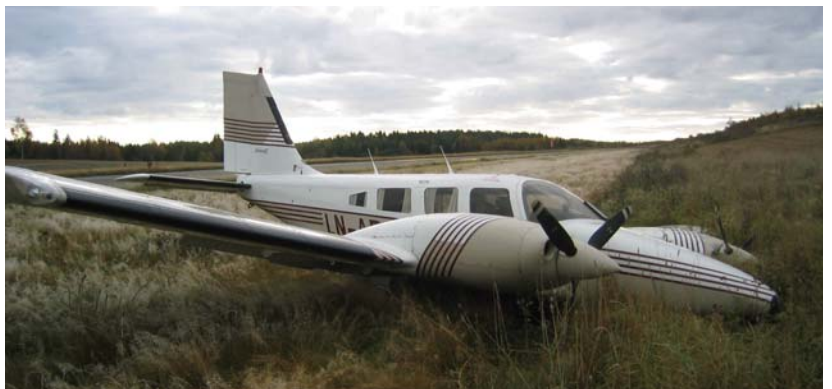
Det var tydelige spor fra venstre hjul på rullebanen. Først et relativt kort spor med betydelig gummiavsetning et par meter til venstre for senterlinjen, 150 m fra terskelen. Deretter var det et opphold hvor bare noen flekker med innbyrdes avstand tilsvarende hjulets omkrets var synlige, før et ca. 220 m langt spor førte gradvis ut mot venstre banekant. Det var ingen spor etter høyre hjul på rullebanen.

Det oppstod betydelige skader på flyet i utforkjøringen. Neshjulsleggen brakk, dørene til neshjulet, venstre hovedunderstellslegg og hjuldør ble revet løs. Begge propellene ble deformert, og strukturen foran i nesepartiet ble skadet. Platehuden på undersiden av skroget og motordekslenes underside fikk mindre skader. Venstre dekk var ”skalket” til punktering, og venstre bremsecaliper var skadet.

Sporene på rullebanen tydet på at venstre hjul blokkerte og punkterte da oppbremsingen ble påbegynt første gang. Økt rullemotstand fra venstre hjul førte til at flyet dro mot venstre, og det ble umulig å opprettholde retningskontrollen ved normal, anbefalt fremgangsmåte som er å bruke ror og bremses.
