RAPPORT

SL RAP: 45/2004

-type og reg.: (EX) Smith Aviation Daytona Cub, LN-ABK (amatørbygd)

Type hendelse: Luftfartsulykke. Utforkjøring, tippet over på rygg under landing

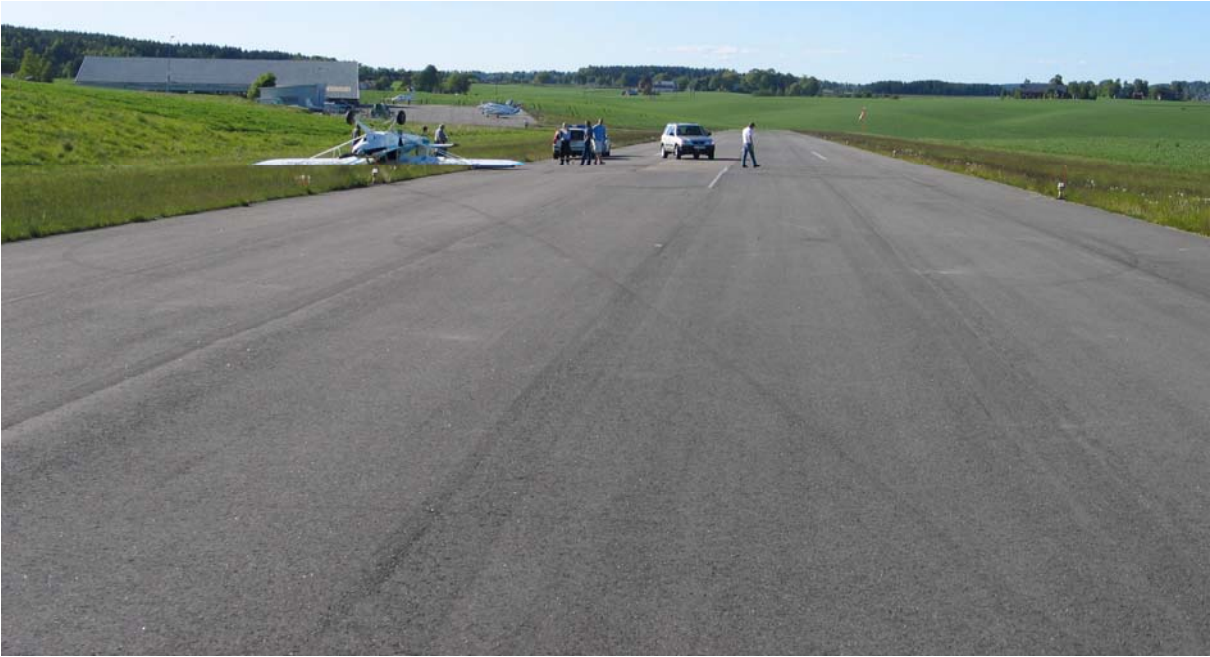
De to om bord klatret uskadet ut av flyet. Flyet fikk skader på både propell, vingeforkanter, haleflate og sideror.

Oppmålinger etter utforkjøringen viste at flyet kom til ro ca. 366 m fra rullebanens begynnelse. Høyre hovedhjul hadde avsatt et ca. 60 m langt bremsespor i stadig krappere sving mot venstre siste del av ferden på rullebanen. Sporet endret retning noen grader mot høyre idet det fortsatte videre ut i gresset. Venstre hovedhjul hadde ikke avsatt spor på rullebanen eller over banekanten, kun et kort spor i gresset før flyet flippet over på rygg.

HSLB antar at LN-ABK kom inn i en groundloop som følge av en overkorreksjon mot venstre etter en lite heldig landing. Svingen fikk utvikle seg så langt at det var for sent å gjenvinne kontrollen med rorbruk og bremsing på høyre hjul. Sporene tyder på at venstre hjul hadde lettet fra bakken idet banekanten ble passert. I dette tilfellet var det sannsynligvis oppbremsingen i gresset som gjorde at flyet tippet over og endte på ryggen.
