RAPPORT

RAP: 57/2003

-type og reg.: SOCATA Rallye 180 T, LN-AEA

Type hendelse: Luftfartsulykke, havari under nødlandingstrening

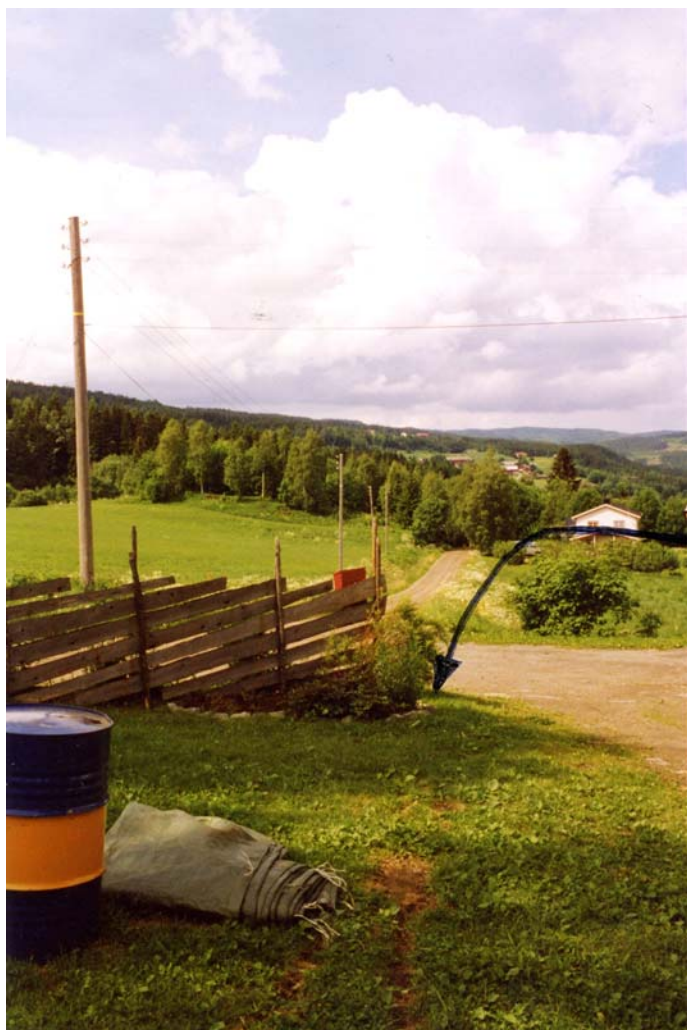
Sett mot nord etter at gjerdet er reparert.
