RAPPORT

Avgitt dato: 10.05.2007
SL Rapport: 2007/18

- Type og reg.: SOCATA Groupe Aerospatiale GA-7-0041, LN-AEV
- Produksjonsår: 1978
- Motorer: 2 stk. AVCO Lycoming O-320-BD1D

Type hendelse: Luftfartsulykke, buklanding

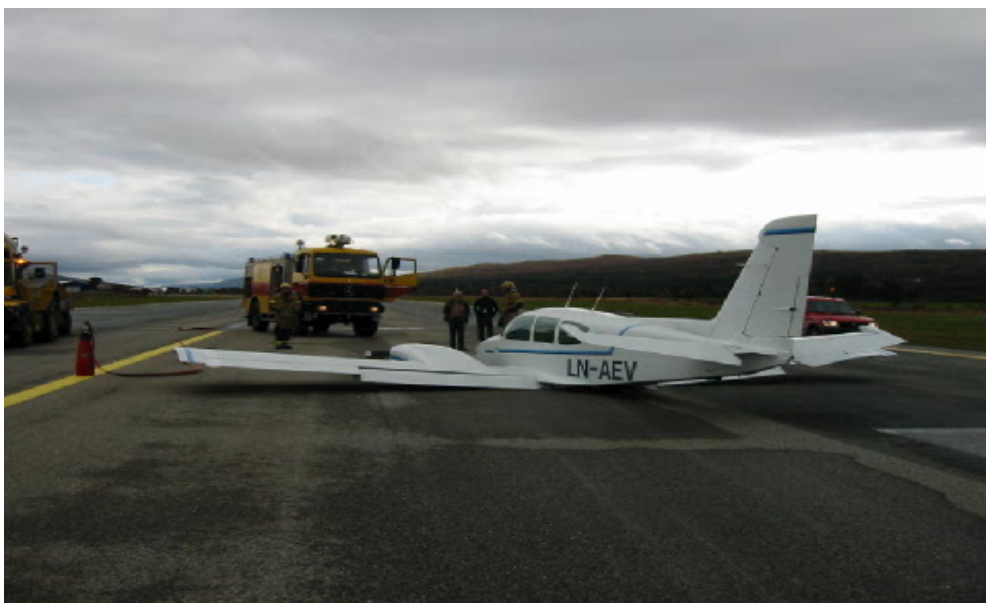
Skader på luftfartøy: Begge propellene bøyd, flaps oppskrapet og stigtrinn bøyd

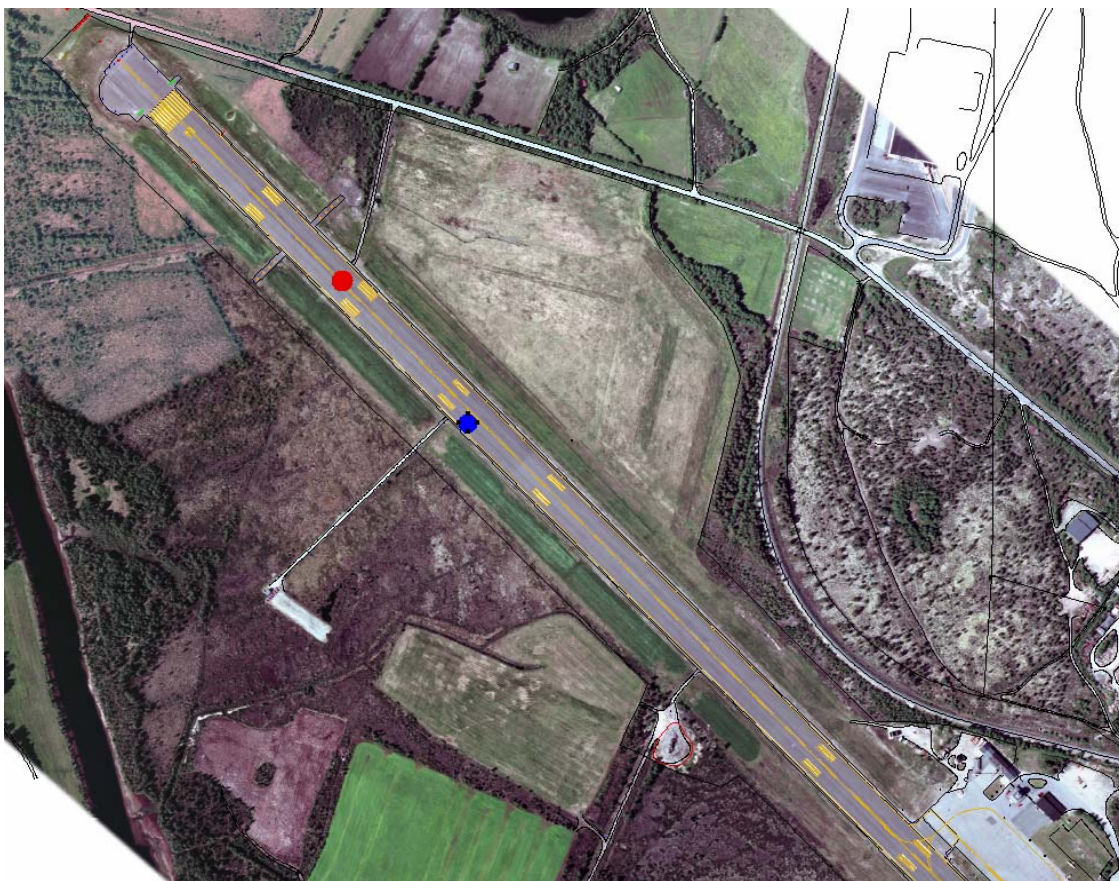
Rød sirkel angir touch down, blå sirkel stopp sted.
