RAPPORT

RAP: 39/2001

-type og reg.:	Reims Aviation SA F 172M, LN-ASH
-fabr. år:	1974
-motor:	Avco Lycoming O-320-D2J
Radiokallesignal:	LSH
Dato og tidspunkt:	10. juli 2000, kl. 1456
Hendelsessted:	Rullebane 25 ved Florø lufthavn
Type hendelse:	Luftfartsulykke, under landingen kjørte flyet av banen
Type flyging:	Privat (klubb)
Værforhold:	Vind 320° 10 kt. CAVOK. QNH: 995 hPa
Lysforhold:	Dagslys
Flygeforhold:	VMC
Reiseplan:	Ingen
Antall om bord:	2
Personskader:	Ingen
Skader på luftfartøy:	Høyre vinge, neshjulslegg, propell og høyre understells bremseslange
Andre skader	Ingen
Fartøysjefen	
-kjønn/alder:	Mann, 28 år
-sertifikat:	PPL-A
-flygererfaring:	Total flygetid var 105 timer, alt var på aktuell type. Siste 90 dager hadde fartøysjefen fløyet 17 timer og gjort 44 landinger
Informasjonskilder:	”Rapport om luftfartsulykke/-hendelse” (NE-0382), Flora Politistasjon og lensmannskontors registreringer og HSLs egne undersøkelser.

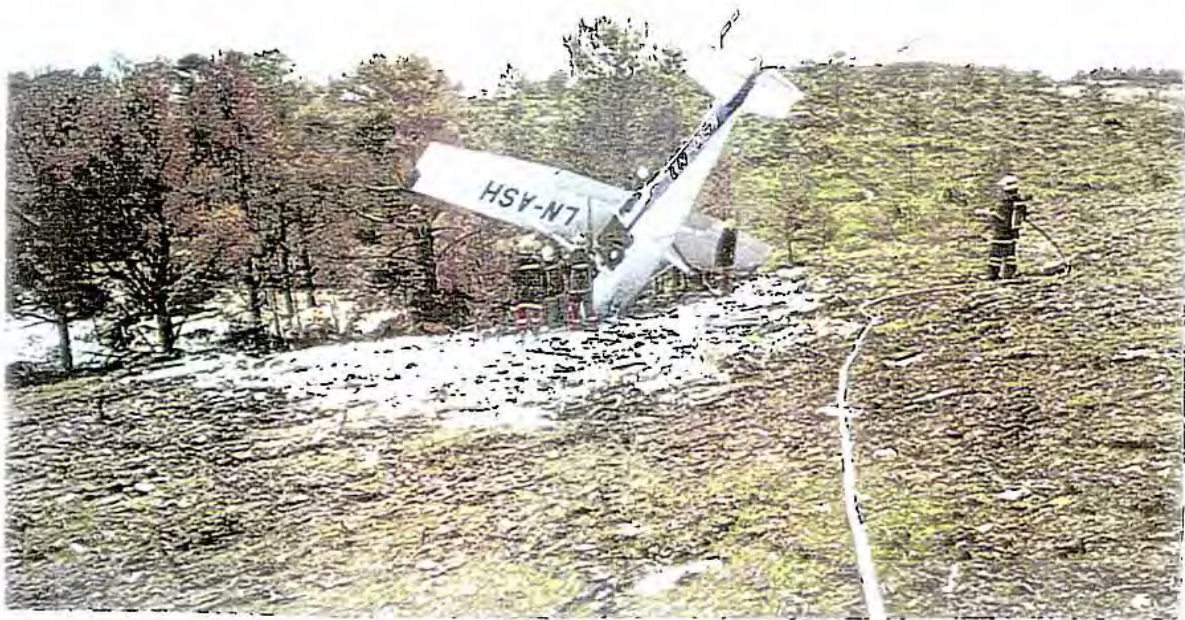
Flyet kjørte utfor en skråning av ca. 10 m lengde før nesehjulet traff et hull. Dette førte til at flyet reiste seg og propellen tok ned i bakken og høyre vingebredde traff et tre som skadet forkanten. Etter at flyet var kommet til ro utførte fartøysjefen de nødvendige nødsjekklistepunkter før passasjeren og han forlot flyet uskadet. Ulykken ble observert fra tårnet og utrykning ble foretatt. Flyplassen ble stengt.

I tillegg til diverse skader på flyet ble det konstatert at bremseslangen på høyre hovedunderstell var løsnet fra bremseenheten. Det er ukjent når denne skaden oppsto. En flytekniker ble bedt av politiet om assistanse og han skriver bl. a. i sin rapport:

Flyet sett fra nord

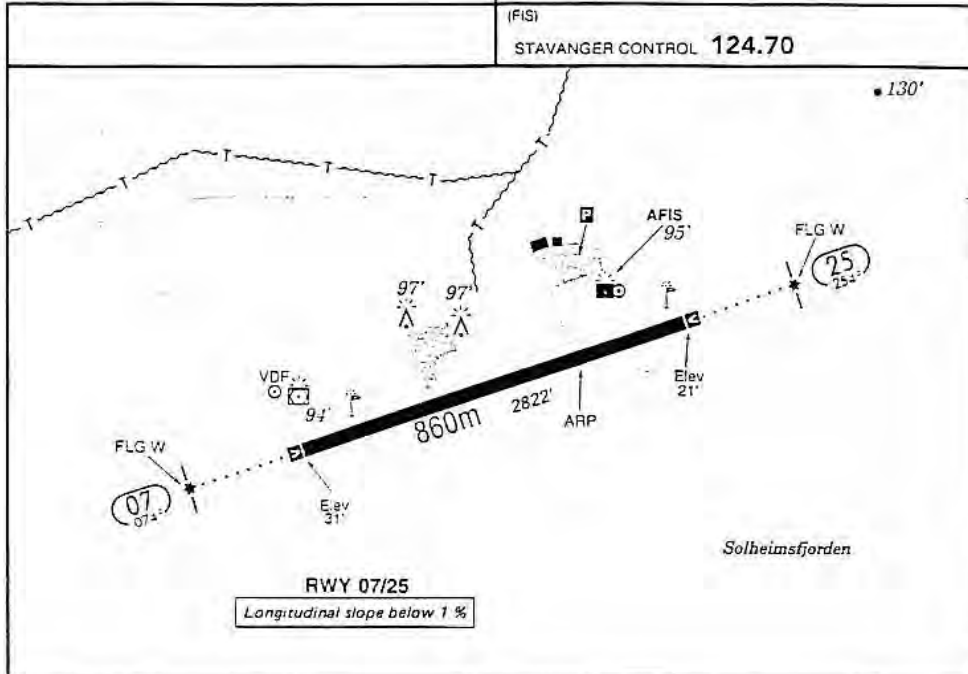
19-2 26 FEB 97

For Florø flyplass (landingskart Jeppesen Florø 19-2) er det en advarsel om at turbulens kan oppstå særlig på kort finale til bane 25 når vinden kommer fra retning 300°-010° med styrke 12 kt eller over. Bane 25 har en lengde på 860 m (se vedlagte kart).

Caution: Turbulences may occur especially on short final RWY 25 when wind prevail from 300°- 010° (direction N/NE) above 12 KT.
Deer may be present in AD area.
