RAPPORT

RAP: 37/2002
Avgitt: 17. juli 2002

-type og reg.: Cessna U206F på flottører, LN-BFP
-fabr. år: 1973
-motor: Continental IO-520-F9B
Dato og tidspunkt: 25. august 2000, kl. 1950
Hendelsessted: Ved Bjørnebu, Nedre Bjørnevatn, Hardangervidda, Hordaland
Type hendelse: Luftfartsulykke, traff terreng under innflyging til vann
Type flyging: Ervervsmessig, ikke regelbunden
Værforhold: Vind: vestlig 3-5 kt. CAVOK. Temperatur: 12 °C
Lysforhold: Dagslys, motlys fra lav sol
Flygeforhold: VMC
Reiseplan: Ingen
Antall om bord: 1
Personskader: Lette
Skader på luftfartøy: Store skader på flottører, propell, motorinstallasjon, venstre vinge og venstre haleflate/høyderor. Flere bulker og rynker i skroget
Andre skader: Ingen
Fartøysjefen
-kjønn/alder: Mann, 36 år
-sertifikat: CPL-A
-flygererfaring: Totalt: 3 117 timer hvorav ca. 2 500 timer på typen.
Flygetid siste 30 dager: 108 timer. Siste 24 timer: 6:30 timer
Informasjonskilder: "Rapport om luftfartsulykke/-hendelse" NE 0382, diverse informasjon fra Hardanger politidistrikt og egne undersøkelser.

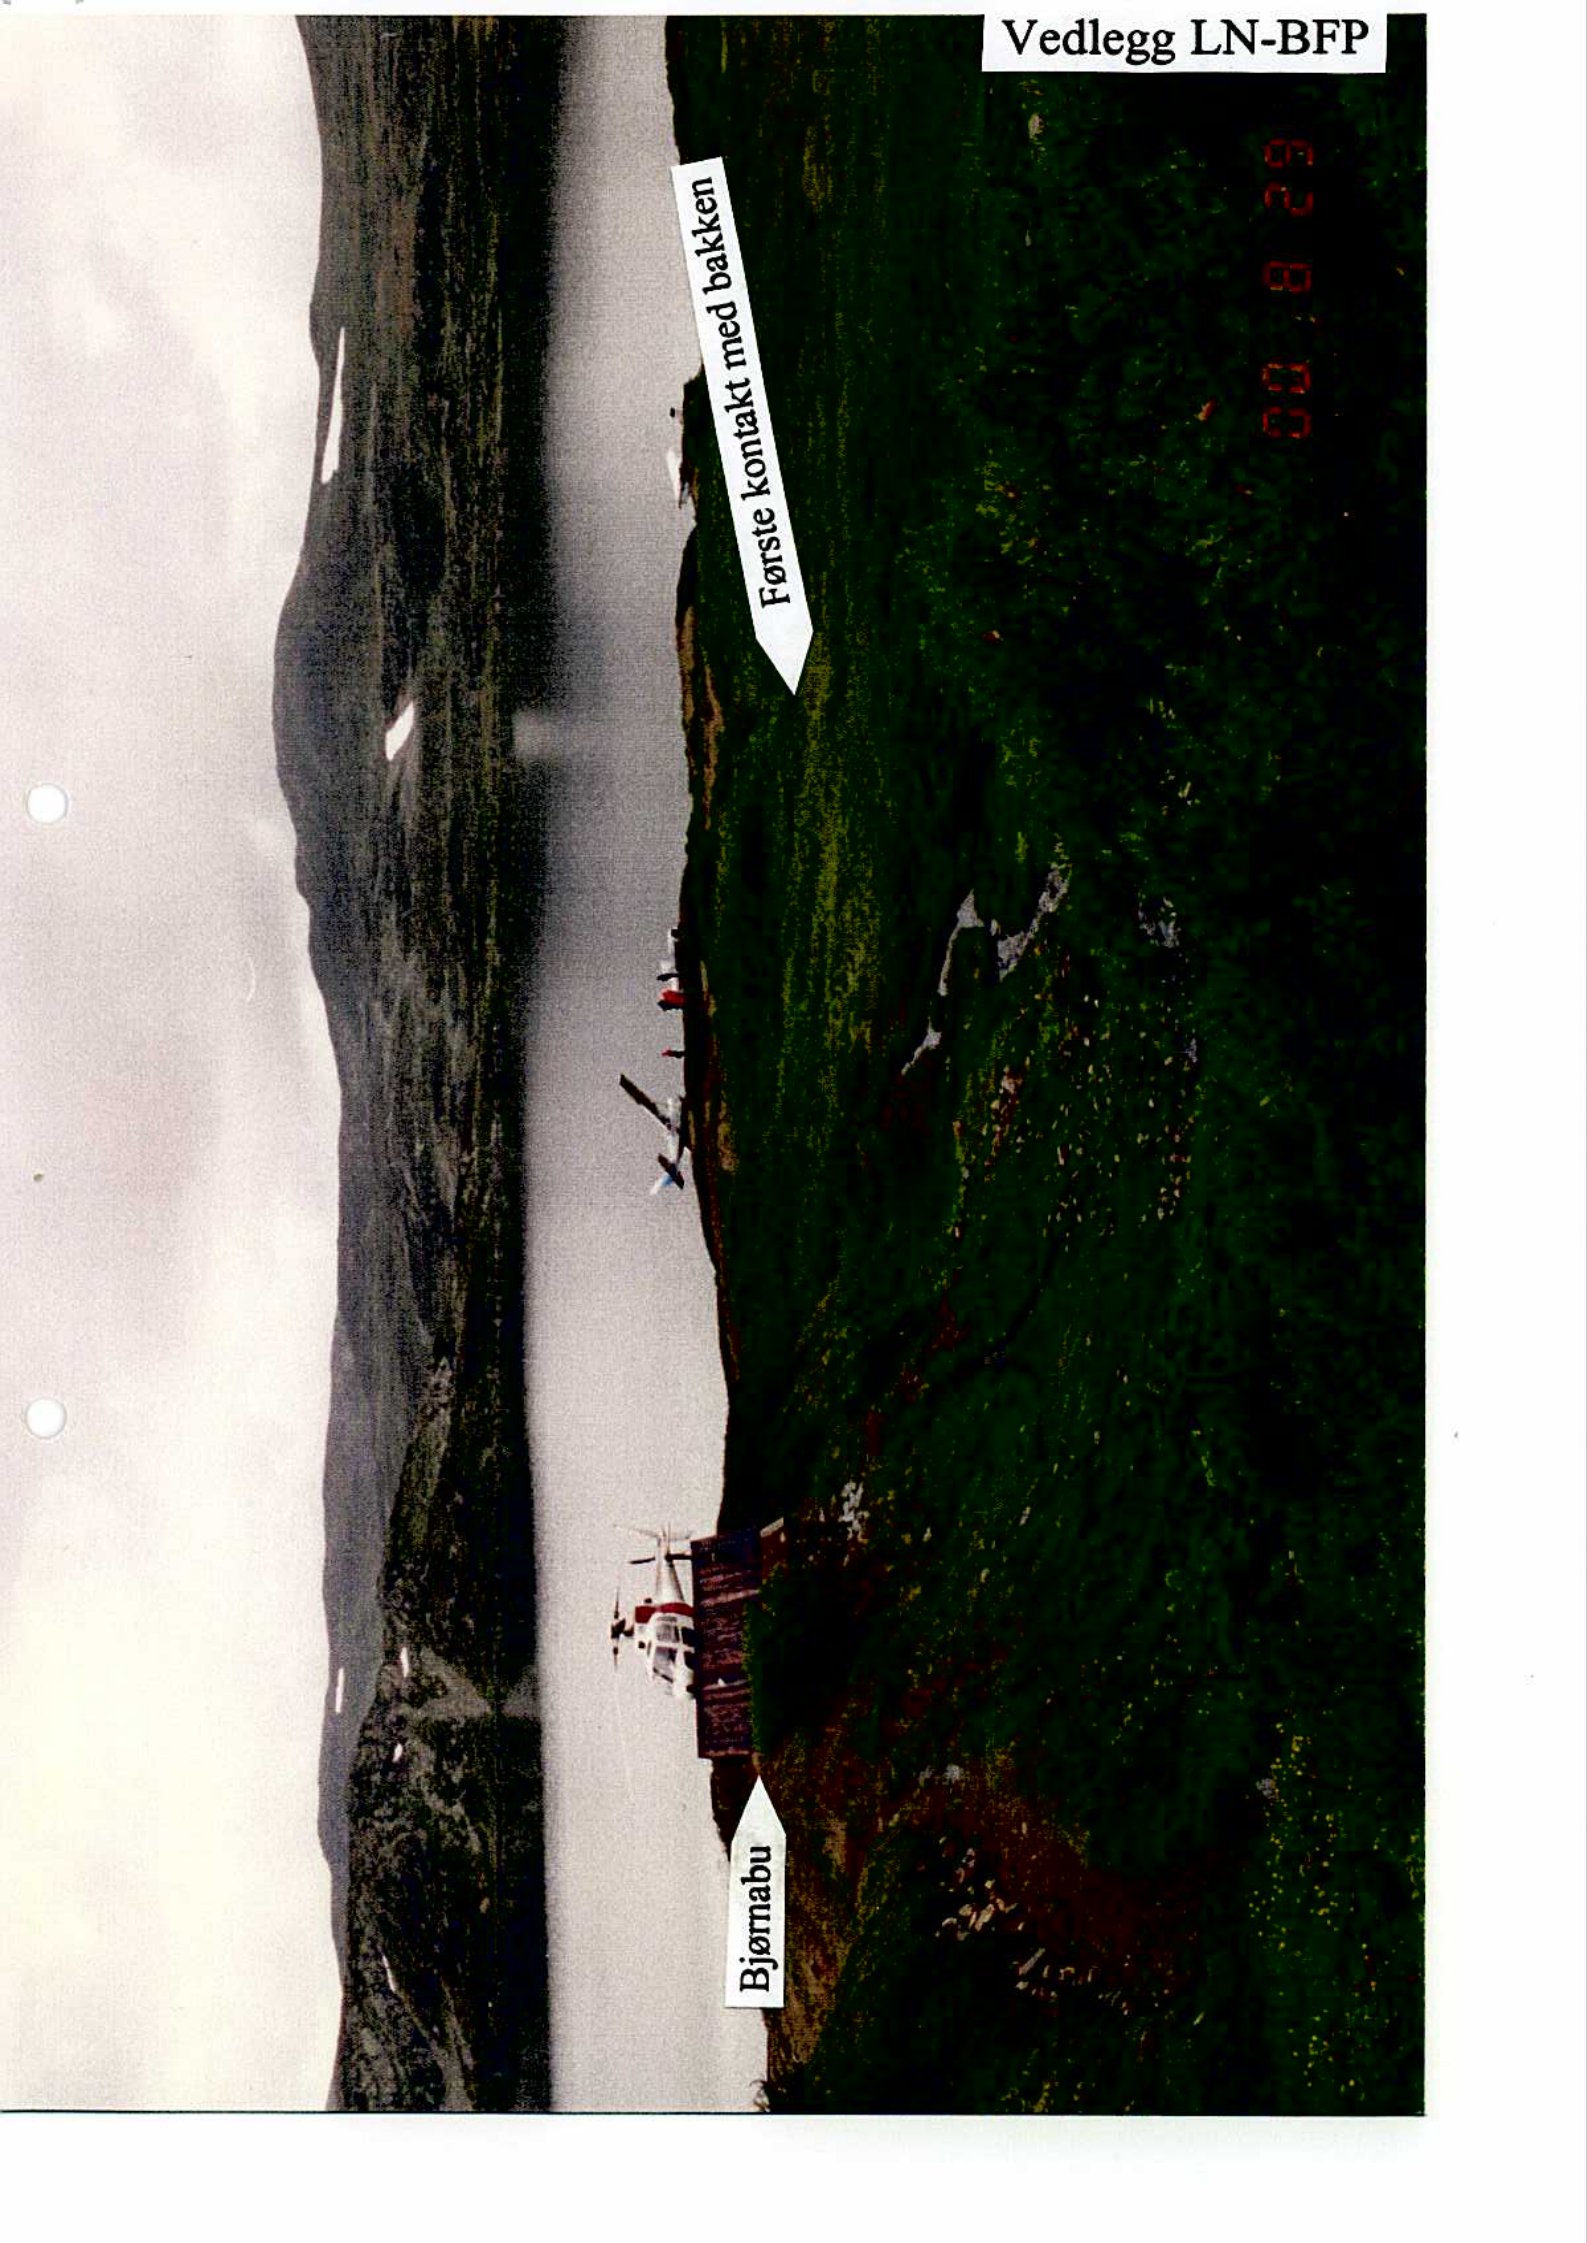
Første kontakt med bakken

Bjørnabu
