RAPPORT

RAP: 12/2002

-type og reg.: Reims Cessna F172M, LN-BGM

Type hendelse: Luftfartshendelse, propellskade under taksing

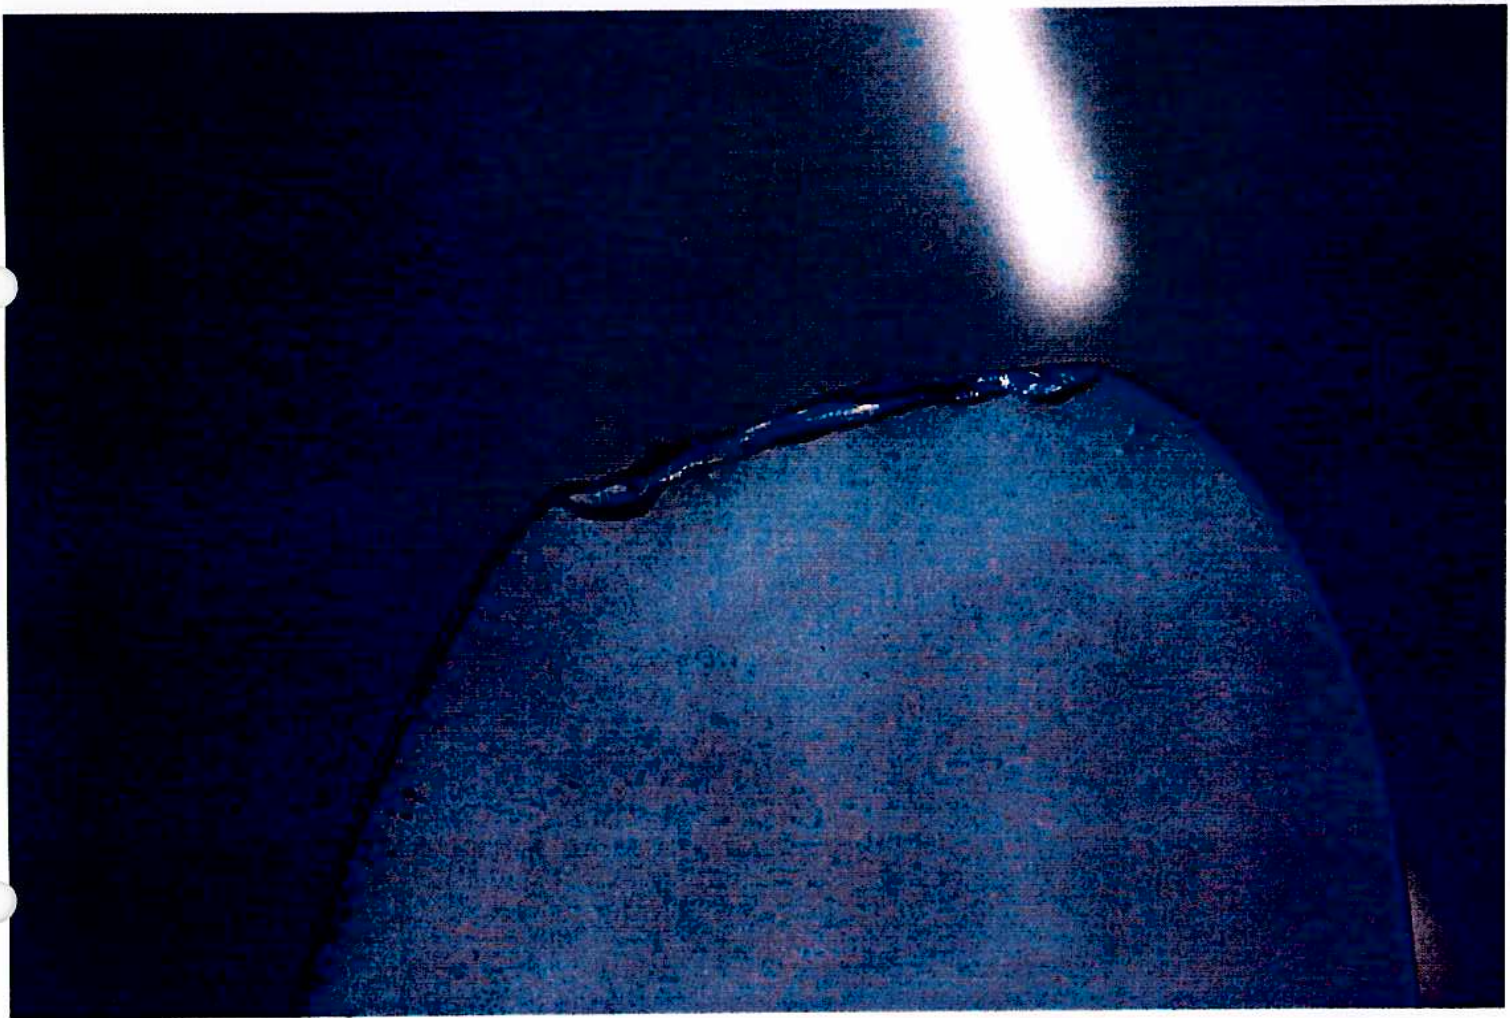
Propellspiss LN-BGM

Fartøysjefen merket ingen unormale forhold da dette hendte, men under den senere utvendige inspeksjonen før flygingen tilbake til Røssvoll ved Mo i Rana ble det oppdaget propellskader. Det ble da registrert at propellen hadde vært ned i bakken, og det var skader på begge propellspisser. Fartøysjefen anser at årsaken til ujevnhetene på banen var at et besøkende tivoli hadde laget groper i rullebanens nordre ende.

”Propellen i den stand den var i, da verkstedet mottok den, var ikke til å fly med.”

Foto av den ene propellspissen.
