## RAPPORT

RAP: 69/2002  
Avgitt: 24. oktober 2002

-type og reg.: Fairchild PT-19 Cornell, LN-BIF  
-fabr. år: 1944  
-motor: Ranger L-440

Type hendelse: Luftfartsulykke, under landing kolliderte flyet med en banekantmarkør

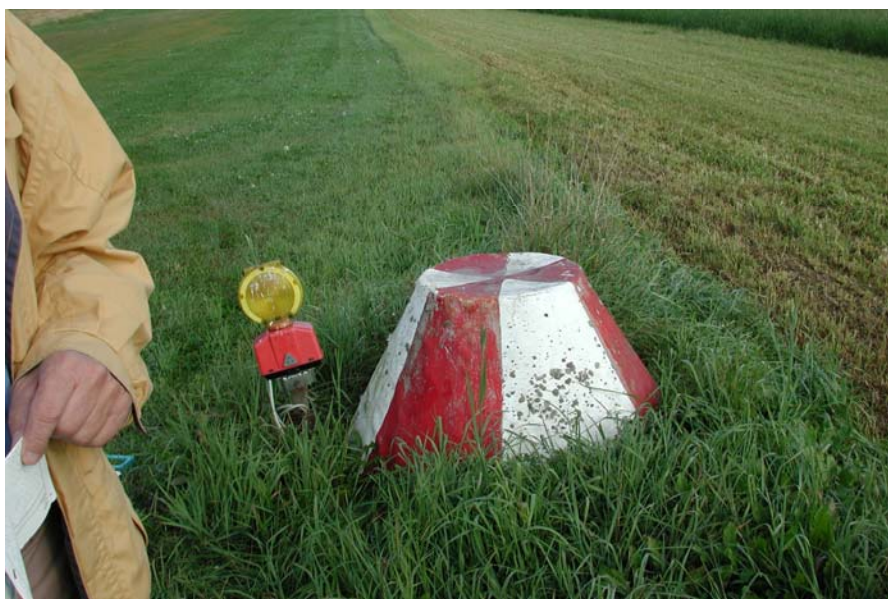
Flyet var kommet på siden av banen uten at fartøysjefen kunne se dette. Først 2 sekunder før "touch down" fikk fartøysjefen øye på banekantmarkøren. LN-BIF traff markøren med høyre flap og halehjulsgaffelen ble revet av. Settingen fant sted ca. 200 m inn fra terskelen på den 590 m lange banen.

Banekantmarkøren var laget av glassfiber og hadde blitt plassert i banekanten for ca. 10 år siden. Gress har grodd opp rundt markøren slik at den nå sitter godt fast. (Se bilde).
