SL RAP: 2/2005

-type og reg.: SAAB 91B Safir, LN-BII

Type hendelse: Luftfartshendelse, svikt i understell etter landing

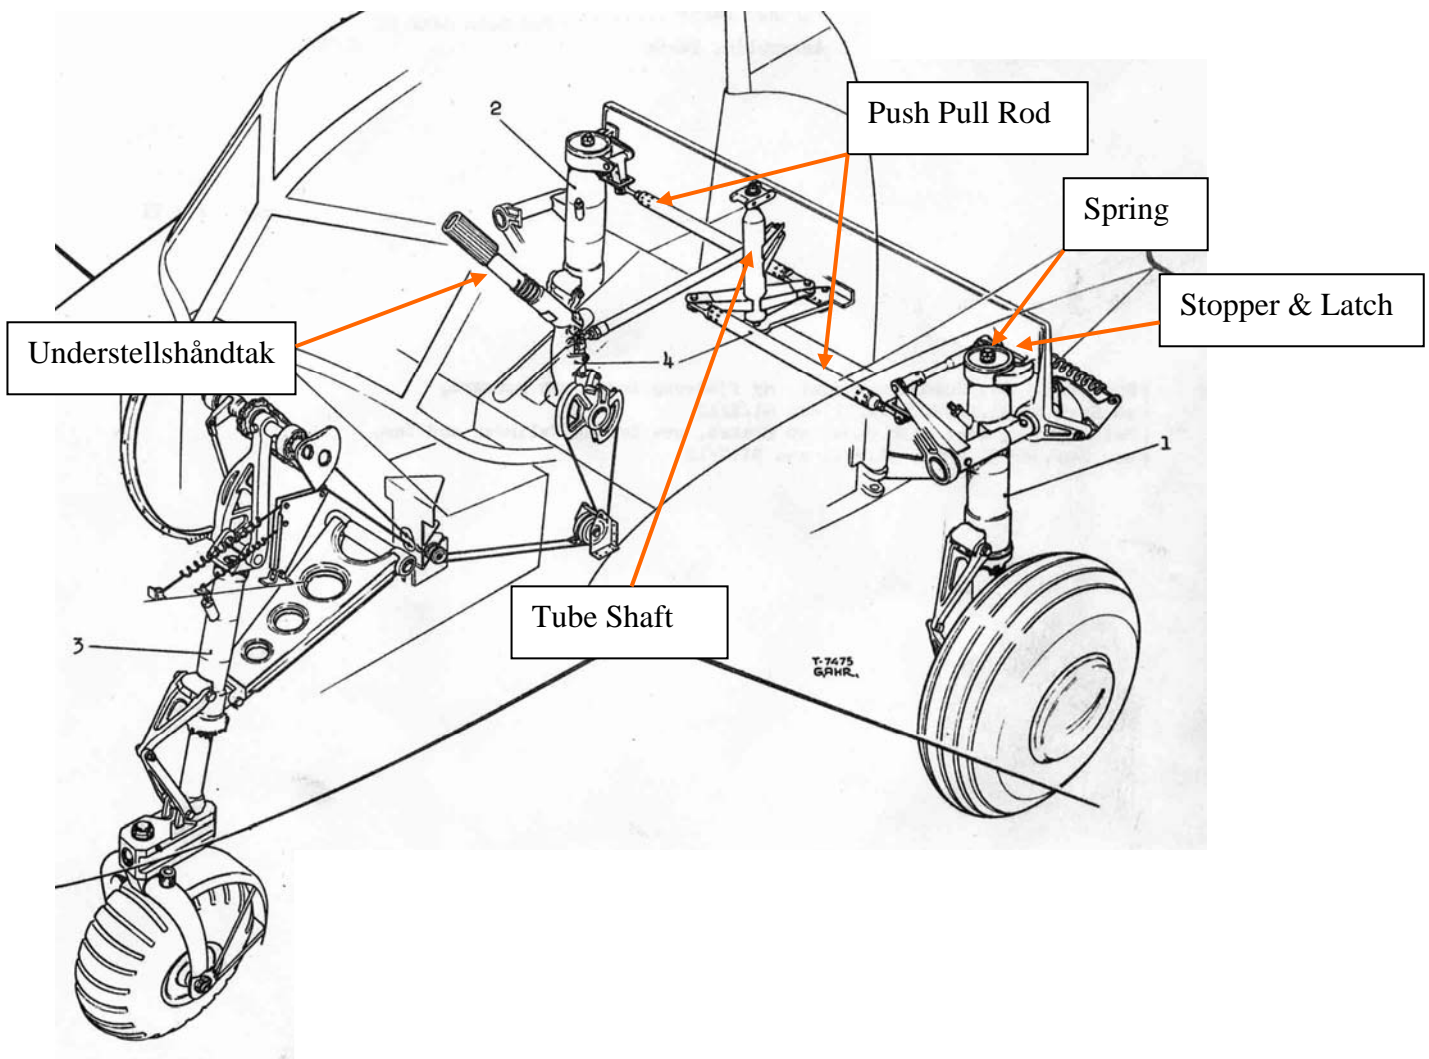
Skisse av understellsmekanismen – bare venstre understell er vist

En påfølgende inspeksjon tydet på at høyre hovedunderstell i en periode ikke hadde vært låst av "nedlåsen" (holdt av Latch), men at hele belastningen med å holde understellet på plass ble overført via "Push Pull Rod" til "Tube Shaft". "Tube Shaft" er ikke dimensjonert til å ta belastningen og den ble følgelig revet løs da understellet foldet inn. "Tube Shaft" P/N SA590429 ble byttet og nytt lager (P/N AS221303-6) i indre ende av høyre "Push Pull Rod" ble montert. Hele understellsmekanismen ble etter dette inspisert på ny. Det ble da konstatert at det var mulig å holde igjen understellet med håndkraft slik at det ikke gikk i nedlås samtidig med at understellshåndtaket kunne låses i stillingen "understell nede". Videre ble det registrert tegn til slitasje på "Stopper" og "Latch" på høyre understell. For å redusere muligheten for at en lignende situasjon skulle oppstå ble låsemekanismens "Stopper" P/N 1076487, "Latch" P/N SA 590300 og "Spring" P/N 524264 byttet. Deretter ble mekanismen kontrollert i henhold til "Airplane Manual SAAB Safir 91B-2" del 2 og Luftdyktighetspåbud (LDP) 2000-043. Under dette kontrollarbeidet ble begge "Push Pull Rods" kortet to omdreininger på endestykkene og det var da ikke lengre mulig å få understellshåndtaket i lås uten at også understellene var i lås. Justeringen førte til at hovedhjulene ble hengende noe lengre ned enn tidligere. Det ble i den sammenheng antydnet at flyet teoretisk får en høyere fart hvis

understellet justeres slik at det går godt opp i vingene, og at det kunne være en forklaring på årsaken til feilriggingen.
