## RAPPORT

RAP: 32/2001

-type og reg.:	Boeing 737-400, LN-BRE
-fabr. år:	1990
-motorer:	2 stk. CMF56-3C-1
Radiokallsignal:	BRA 126
Dato og tidspunkt:	27. april 2001, kl. 1825
Hendelsessted:	Parkeringsplass 34 på Trondheim lufthavn Værnes (ENVA)
Type hendelse:	Luftfartshendelse, ved parkering etter landing oppsto brann i understellsområdet for venstre hovedhjul
Type flyging:	Ervervsmessig ruteflyging
Værforhold:	Vind: 180° 6 kt. Temperatur/duggpunkt: 13 °C / -4 °C. Tørr rullebane
Lysforhold:	Dagslys
Flygeforhold:	VMC
Reiseplan:	IFR
Antall om bord:	Da brannen ble oppdaget var de 2 siste passasjerene i ferd med å forlate flyet. Besetningen besto av 5 personer
Personskader:	Ingen
Skader på luftfartøy:	Dekk, bremses og bremsleidinger på venstre hovedunderstell
Andre skader	Ingen
Fartøysjefen	
-kjønn/alder:	Mann, 56 år
-sertifikat:	ATPL-A
-flygererfaring:	18 000 timer flygetid
Informasjonskilder:	Flyselskapets informasjon besto av: Fartøysjefens "Occurrence Report", Engineering Report TDR 6-004, "Maintenance Tip" og rapport fra ExxonMobil.

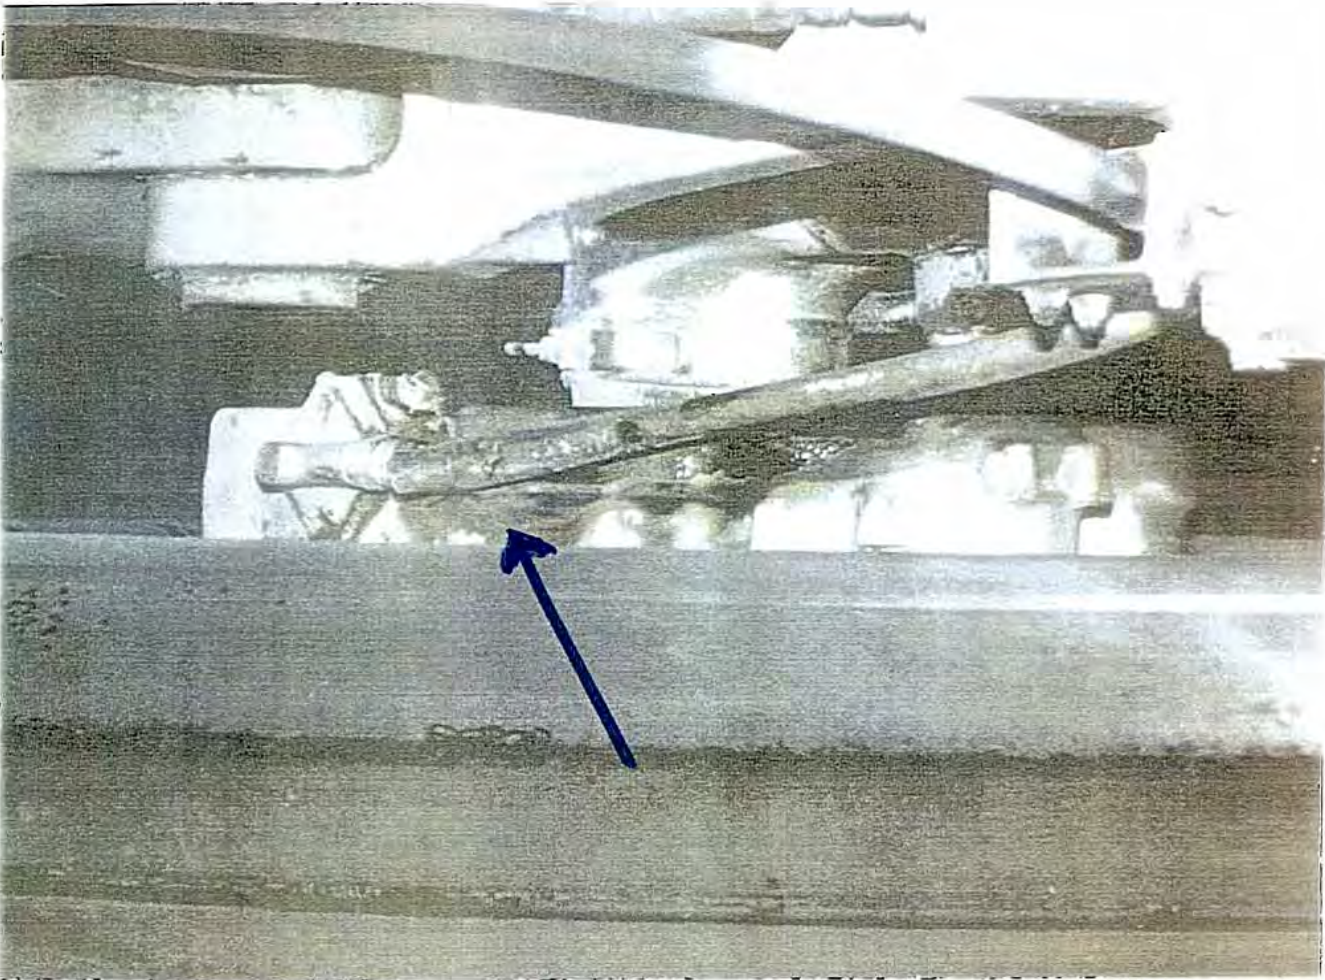
Bremseledning LN-BRE

De tekniske undersøkelsene viste at brannen oppsto et par minutter etter parkering. Årsaken til brannen var at hydraulisk væske sprutet ut fra et brudd i bremseledning nr. 2 ved koblingsventilen og ble antent av den varme bremsen. En normal bremsetemperatur for en B 737-400 etter en landing vil være 400-500 °F etter at flyet blir parkert. Dette er over flammepunktet på 345 °F for hydraulvæsken (Hyjet-IVA-plus) som var i bruk, og dette forklarer hendelsen.

Etter hendelsen ble begge hovedhjulene på venstre side med bremseslanger og koblingsventiler byttet ut. Det ble ikke oppdaget tegn på unormal varme eller skade på hovedunderstellet. Ved nærmere undersøkelse viste det seg at bremseledningen hadde sprukket i nedre del i overgangen mellom slangen og endestykket (se vedlagte foto).

Undersøkelsene har vist viktigheten av at installasjon av bremseledning og koblingsventil er korrekt tilpasset. En ufullstendig Boeing Overhaul Manual (CMM 32-16-11) kan ha ført til en uheldig installasjon som gjør at denne vil være mer følsom for slitasje. Boeing har innrømmet feilteksten og vil endre håndboken i løpet av høsten 2001. På bakgrunn av dette har Braathens gitt ut en "Technical Order (TO 60-32-150) som bestemmer at alle fly skal inspiseres for korrekt installasjon av bremseslange/kobling. Videre skal bremseslangene byttes ut ved hver overhaling av understell.
