RAPPORT

Avgitt dato: 11.12.2006
SL Rapport: 29/2006

- Type og reg.: Boeing 737-400, LN-BRQ
- Produksjonsår: 1988
- Motor(er): 2 stk. CFM56-3

Luftfartshendelse, "Flap Track Fairing" falt av under flyging

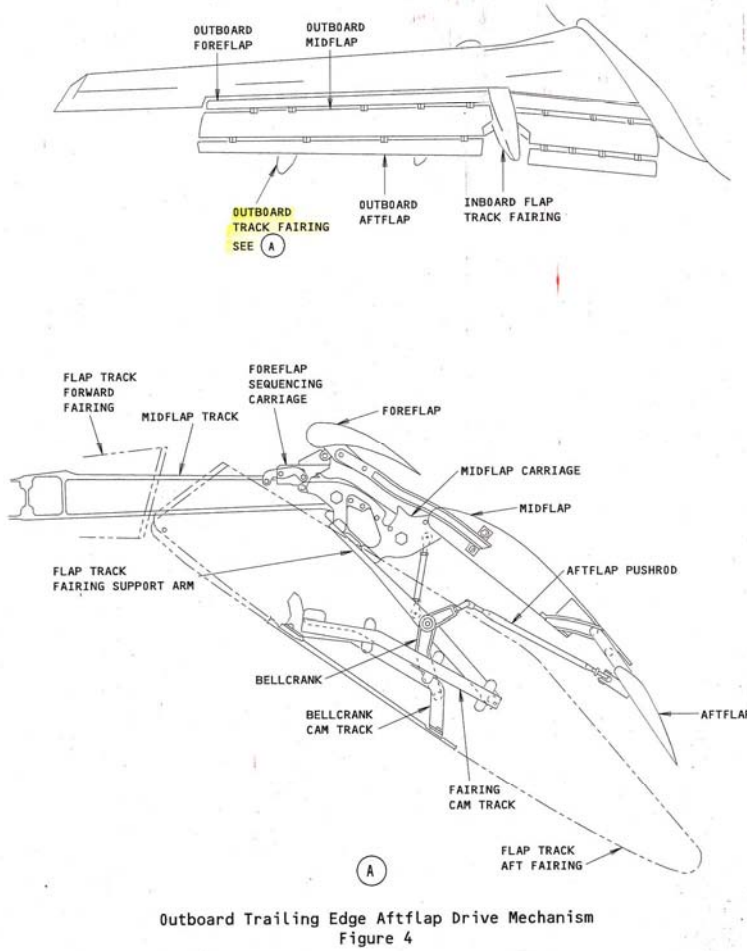
En teknisk undersøkelse på ENGM, hvor SHT var til stede, ble foretatt. Det ble da avdekket at de to festeboltene for fremre hengsel for den ytre høyre (posisjon nr. 8) ”flap track fairing” var løsnet (se fig. 1 og 2). Den ene boltet manglet, den andre ble funnet utskrudd liggende sammen med den tilhørende mutteren og to foringer i den fremre delen av fairingen som er festet til vingen (se fig.3). Mutter og bolt skal sikres ved hjelp av låsepinne (kronemutter og bolt med hull)(se fig. 4). Det ble ikke funnet låsepinner. Uten bolter i inngrep vil rullemekanismen som operer landingslyset og ledningene til dette være det eneste som holder ”flap track fairing” på plass. Smøringsspor på rullemekanismen viser at ”fairingen” har rullet over den normale posisjonen og ut av ledesporet. De aerodynamiske kreftene som virker på ”fairingen” vil øke med flapens økende angrepsvinkel (som når flap settes ut).

Fig. 1 Fra Boeing 737-300/400/500 "maintenance manual", "flap" og "flap track fairing" (likt på høyre og venstre side)

Since the loads acting on the fairing support structure may have exceeded normal flight loads, Engineering decided to replace the following adjacent parts prior to further flight: (fig.1)

- *Support arm (A-frame).*
- *Aft flap drive bell crank and aft flap push rod.*
- *Flap carriage-to-support arm support struts (2 ea.).*
- *During installation of the replacement fairing assy, the cam track and cam track support fitting for the landing light drive mechanism were found deformed not fitting the cam roller properly. The landing light drive mechanism was rectified.*

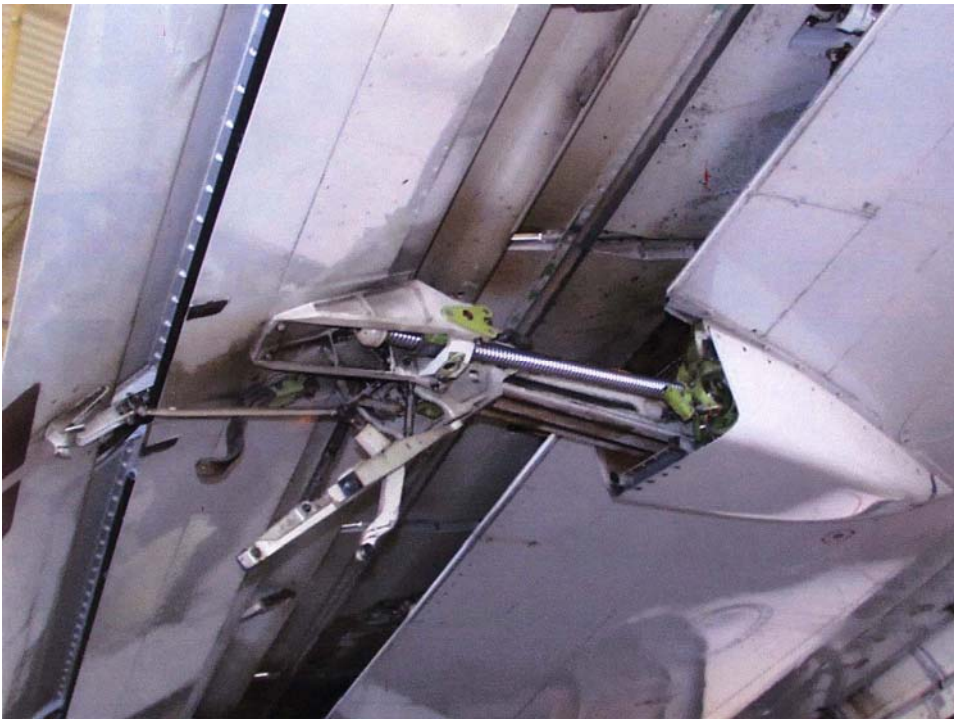
Fig 2 Underside av høyre ving hvor "flap track fairing" mangler.

There were no visible damages on the airplane as a result of the fairing loss (see photo 5). All the three cam tracks on the lost fairing showed evidence of the rollers rolling through the forward portion of the cam tracks. Normally the cam follower rollers build

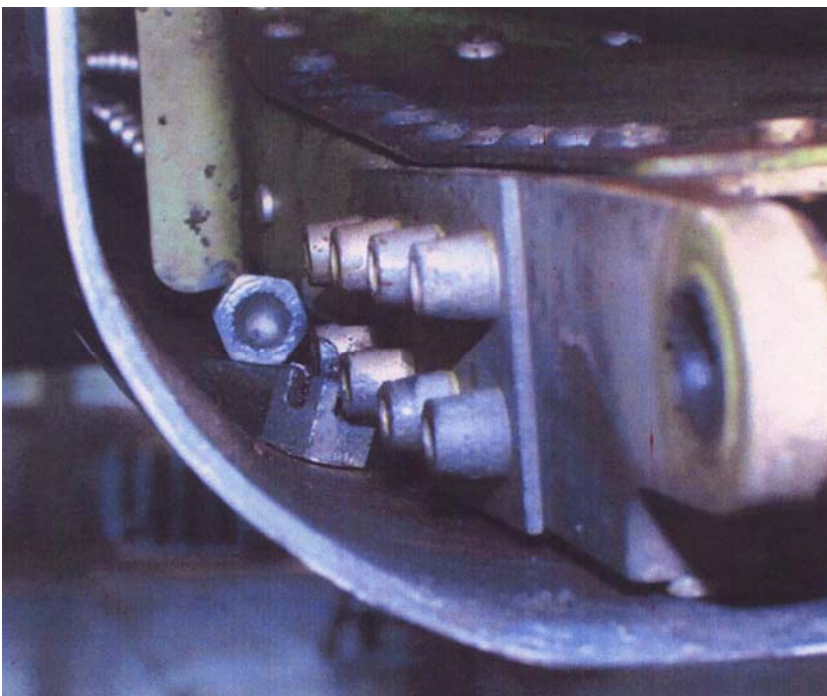
En nærmere undersøkelse viste ingen skade eller slitasje på bolt, mutter eller foringer. Delen var dekket av et tynt lag av grease med frettingprodukt. Grease stammet ikke fra området hvor delen ble funnet. Hengselbrakettene viste ingen tegn på slitasje.

Fig. 3 En av festeboltene for fremre hengsel for den ytre høyre (posisjon nr. 8) "flap track fairing" som den ble funnet utskrudd liggende sammen med den tilhørende mutteren og to foringer i den fremre delen av fairingen som er festet til vingen.

An inspection of the subject airplane revealed a bolt, a castellated nut and two sleeves lying in the forward fairing as shown in fig. 3. The parts were found separated, except that one of the sleeves was slid onto the bolt shank. The parts were identified as the type of hardware specified to secure one of the two fairing hinges fig 4. The following were observed:

- *The hardware was in good condition showing no visual damage or wear.*
- *The hardware showed signs of previous installation (i.e. the parts were not new).*
- *The parts were covered with a thin layer of old and “dirty” grease (i.e. grease containing small amount of fretting residue and dirt). The grease was not originating from the forward fairing area where the hardware was found.*

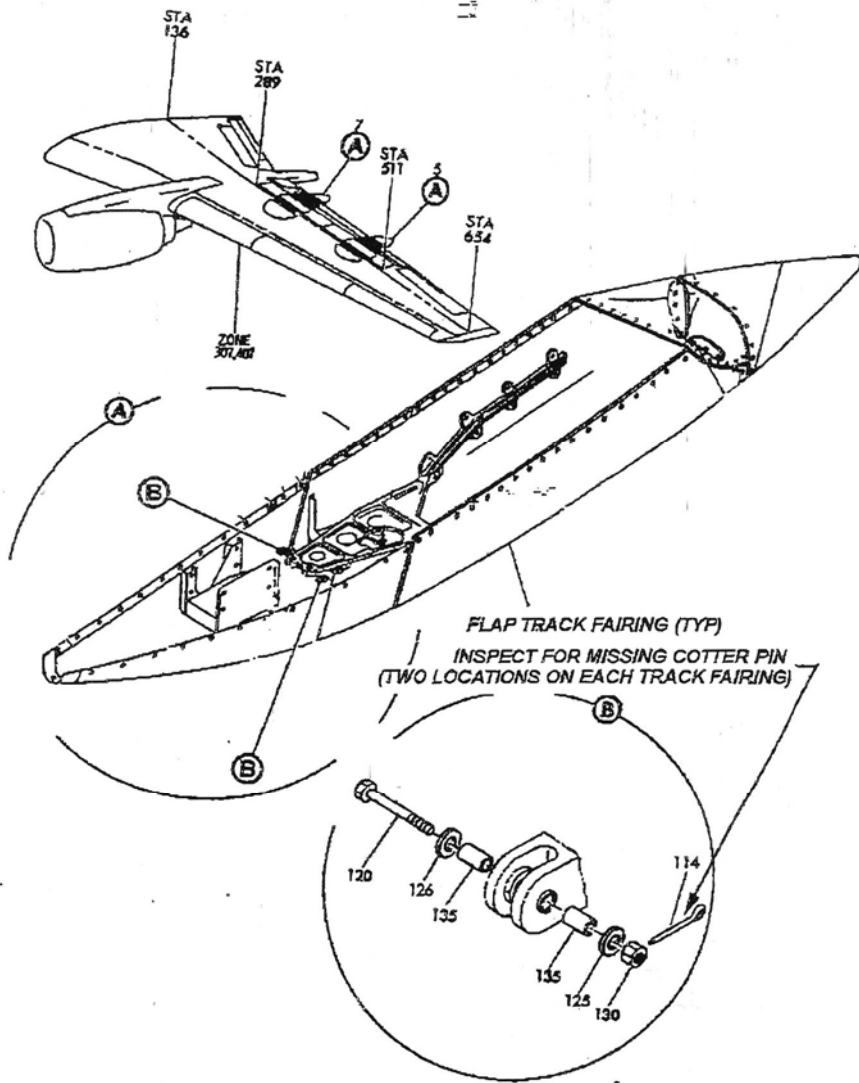
FIGURE 1 - WING TRAILING EDGE OUTBOARD FLAP TRACK FAIRINGS - INSPECTION

Fig. 4 Fra Braathens technical order; figur som viser de områder som ble inspisert som følge av luftfartshendelsen.

I tillegg ble det utstedt en Technical Order (T.O. 60-57-0289) for inspeksjon av høyre og venstre ytre flap tilhørende alle selskapets Boeing 737-400 og -500 fly. Fristen for gjennomføring av denne inspeksjonen var utgangen av 24. august (dagen etter hendelsen). Selskapet har meldt tilbake til SHT at det ikke ble funnet tilsvarende feil ved noen av de øvrige undersøkte flyene.
