RAPPORT

RAP: 47/2003
Avgitt: 24. september

-type og reg.: Boeing 737-505, LN-BRR
-fabr. år: 1991
-motor(er): 2 stk. CFM56-3

Type hendelse: Luftfartshendelse, brudd i understell under landing

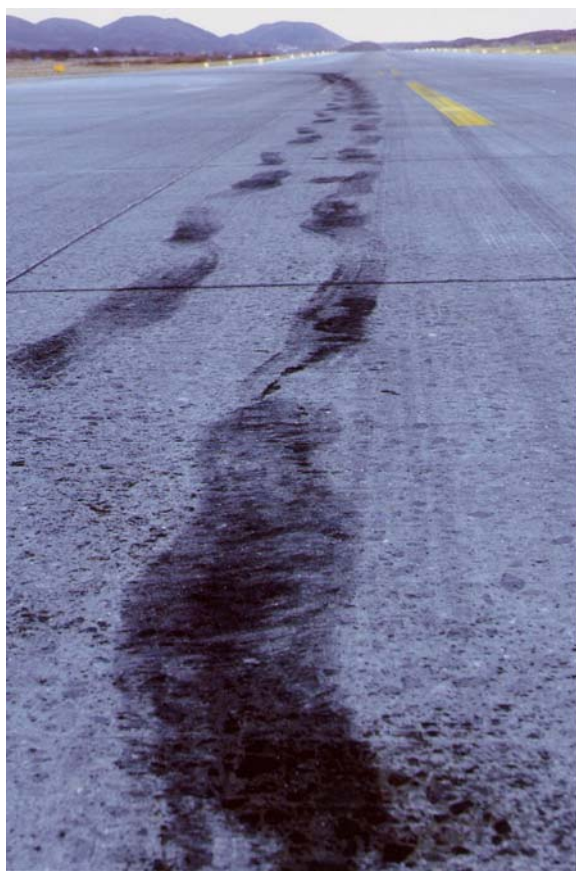
Etter landingen takset LN-BRR inn til parkering nr. 14 og understellene ble inspisert. Det ble da oppdaget store skader på venstre understell og det lekket hydraulisk olje fra området. Dette ble varslet til tårnet som igjen tok kontakt med brann og redningstjenesten. Det ble da klart at rullebanen kunne være forurenset av olje og flydeler. Baneinspeksjon ble iverksatt kl. 1712, og fly som var under innflyging ble dirigert i ventemønster. Besetningen på to fly som allerede hadde landet (WIF 815 og SAS 350), ble gjort oppmerksom på at flyene kunne ha blitt skadet av skarpe metallgjenstander på rullebanen. I en periode ble kun østre del av rullebanen benyttet. Kl. 1830 var rullebanen feiet og gjenåpnet for normal trafikk.

Spor på rullebanen.

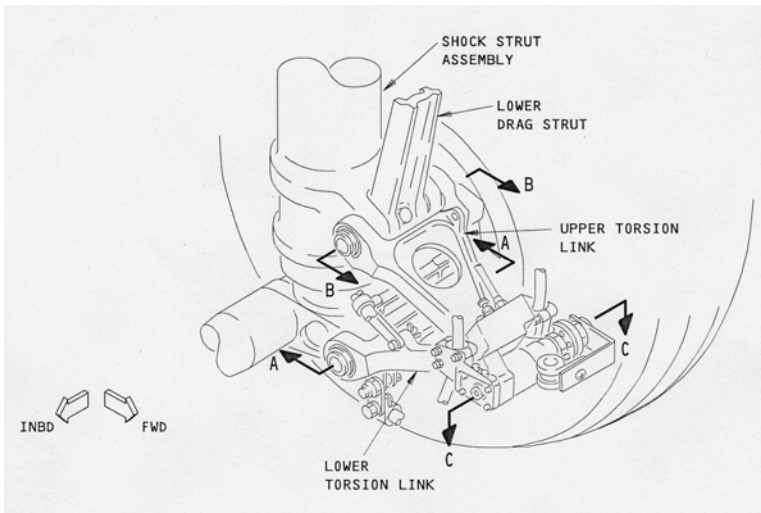
Det ble raskt klart at vibrasjonene hadde oppstått fordi "Lower Torsion Link" del nr. 65-46102-21, serie nr. SS2227 hadde røket. Som en følge av dette kunne den nedre delen av understellet dreie til begge sider slik at det oppstod kontakt mellom roterende deler av brems og felg, og stasjonære deler av understellet. Dette førte til at en rekke mindre deler og metallfragmenter ble revet løs. Videre ble den hydrauliske slangen til bremsen på det indre hjulet, den hydrauliske slangen til "Shimmy Damper", og de elektriske ledningene til understellet revet av. Da "Lower Torsion Link" delte seg begynte hjulparet å svinge hurtig til begge sider. Dette resulterte i kraftige vibrasjoner i flyet og markerte dekkspor på rullebanen. En rekke komponenter i venstre hovedunderstell ble skiftet før flyet ble satt inn i trafikk igjen. Det ble ikke påvist skader på flyet for øvrig som følge av vibrasjonene.

Skissen viser "Lower Torsion Link" og sammenkoblingen av "Shimmy Damper" med øvre og nedre "Torsion Link". Detaljer i sammenkoblingen er vist på skissen C-C på neste side.

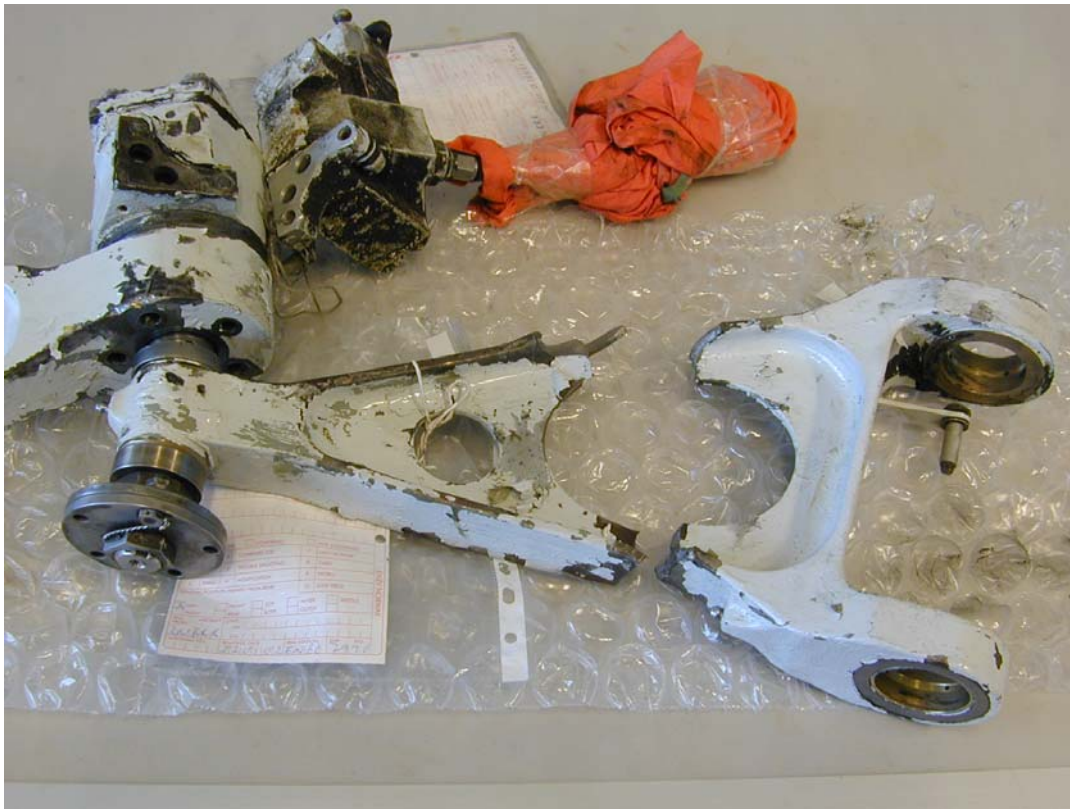
Lower Torsion Link

"Based on the obtained results it is suggested that the observed cracking has originated from a peak loading of the lower torsion bar. The peak loading has resulted in local plastic deformation of the material in the investigated area, and initiated microcracks at the surface. One of these crack initiations has further expanded as a result of corrosion assisted low cycle fatigue. The observed

failure of the lower torsion bar is believed to have developed as a result of another peak loading that have resulted in propagation of a ductile overload fracture from the initiated low cycle fatigue crack.”

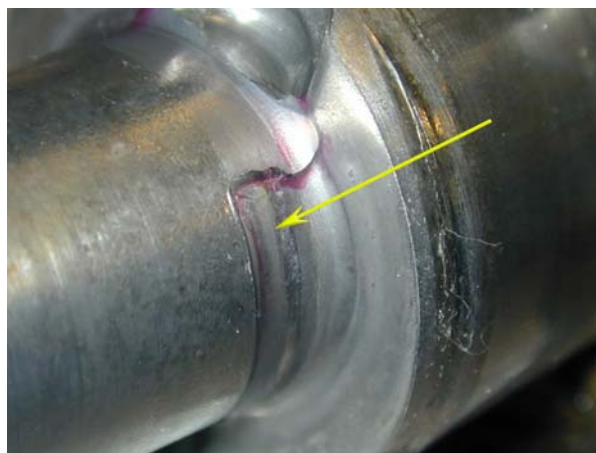
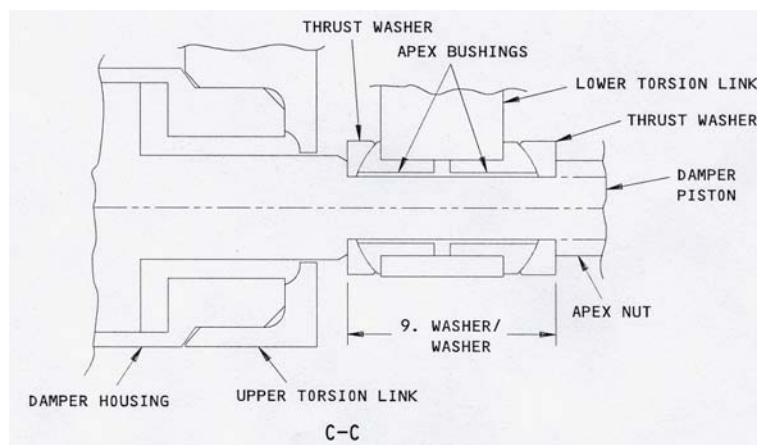
Det var videre klart at ”Trust Washer” hadde vært i kontakt med ”Damper Piston” både på oversiden og undersiden (se gul pil på bilde og skisse nedenfor).

” In addition to a close visual examination of the torsion link fracture faces, we observed wear marks on the shimmy damper shaft, indicating that the thrust washers had been contacting and fretting the shaft. The apex joints is designed so that thrust washers are clamped between the spherical apex bushing and the shimmy damper body and do not contact the shimmy damper shaft. If the apex joint becomes loose, the resulting play can lead to main landing gear shimmy and subsequent torsion link failure.”

- Ved den aktuelle landingen var ”Lower Torsion Link” så svekket at den i kombinasjon med vibrasjoner gikk til brudd.
- Sporene etter ”Thrust Washer” på ”Damper Piston” kan tyde på at forbindelsen mellom ”Shimmy Damper” og ”Lower Torsion Link” i en periode har vært løs. Det kan imidlertid ikke utelukkes at kontaktmerkene oppstod under den siste landingen.
