RAPPORT

Avgitt dato: 10.05.2006
SL Rapport: 10/2006

- Type og reg.: Boeing 737-500, LN-BUC
- Produksjonsår: 1994
- Motorer: 2 stk. CFM 56-3

Alvorlig luftfartshendelse, mekanisk feil med flaps

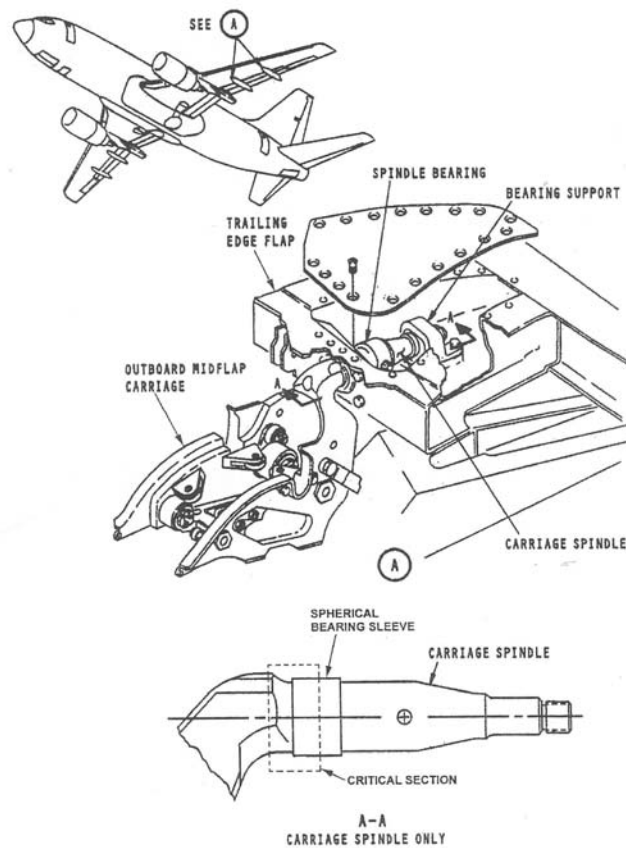
Fig. 1. Boeing 737 Trailing Edge Flap Carriage

Dersom en enkelt Carriage Spindle ryker ved "critical section" som definert i fig. 1, kreves et større lateralt kontroll "input" enn det som er normalt ved flaps-stilling 15 eller mer, ifølge Boeing. Et brudd i en av Carriage Spindle i det kritiske området kan resultere i at den ene siden av flapen løfter seg fra Carriage. Brudd i både Inboard og Outboard Carriage Spindle i det kritiske området kan resultere i at begge sidene av den tilhørende flapen løfter seg fra carriage. Dersom flapen løfter seg, oppstår en stor forandring i flapens angrepsvinkel. Dette kan igjen resultere i et potensielt tap av kontroll over flyet ifølge Boeing. En "fail-safe" mekanisme vil hindre flapen i å falle av flyet.

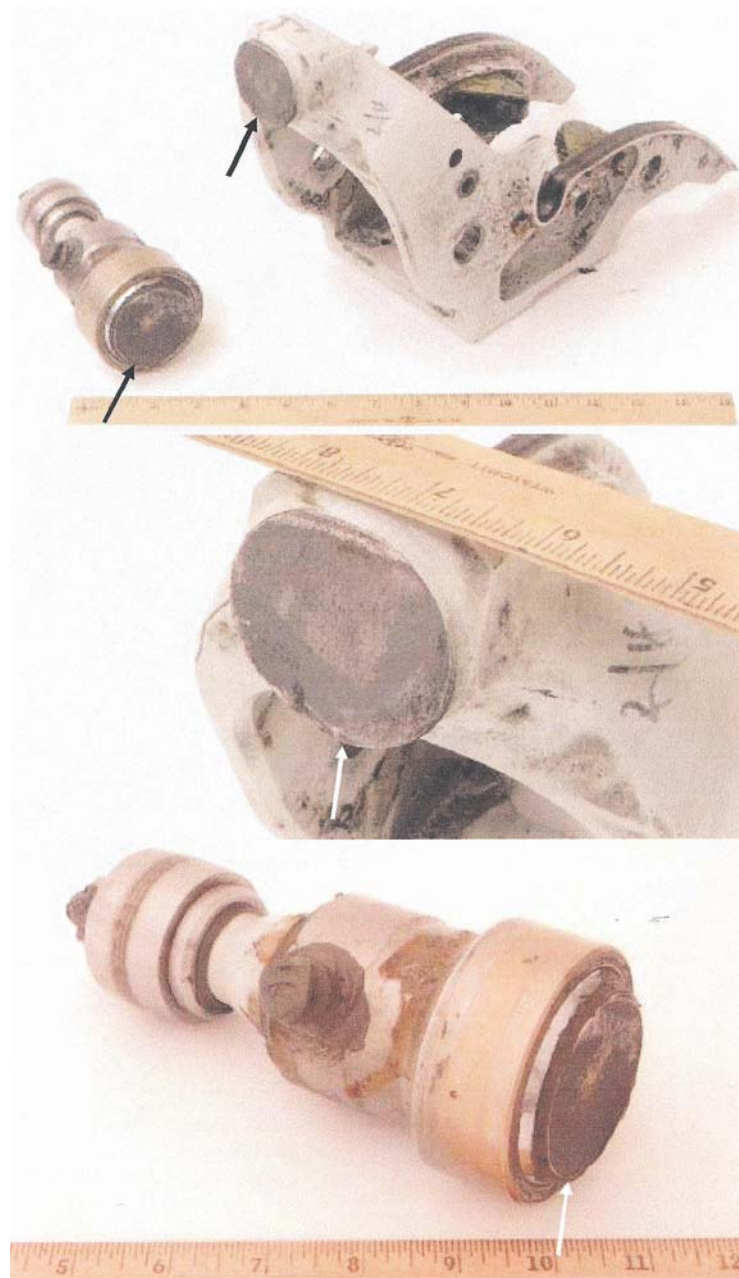
Fig. 2. LN-BUC brukket Carriage Spindle.

Etter landing ENGM ble forholdet rapportert til teknisk avdeling i Braathens, som stoppet videre flyging inntil feilen ble funnet. Det viste seg da at indre Carriage Spindle på høyre Outboard Mid Flap var brukket av, og Mid Flap var løs til å bevege seg fritt. Se fig. 2.

1. *The spindle fractured at the base of the nickel plating run-out.*
2. *The fracture initiated due to fatigue in an area where the nickel plate separated from the base material and allowed the ingress of moisture. Once the fatigue crack grew to the critical flaw size for environmentally assisted cracking (K_{ISCC}), there was a change into an intergranular fracture mode.*
3. *Once the stress-corrosion crack grew to the critical flaw size (K_{IC}), the remaining cross section fractured rapidly in a ductile mode.*
4. *The flap carriage spindle was made from 4340M, heat treated to 275-300 Ksi, as specified.*

5. *The surface beneath the nickle plating had a surface texture and residual stress consistent with having been shot peened and abrasive cleaned prior to plating.”*

The carriage spindle fracture due to fatigue caused by nickel plate separation. To prevent the risk of fractured carriage spindle and to prevent severe flap asymmetry, FAA and Boeing have introduced the following maintenance actions:

- AD 2003-24-08
- SB 737-57A1218
- SB 737-57A1277
- 737-SL-27-168-A
- Revision to CMM57-53-36 to ensure a well tapered nickel plating runout.

These actions consist of repetitive spindle NDT inspection, repetitive carriage overhauls and improvements to the nickel plate tapered runout. In addition, BRT engineering released information through Tech News and Operations Manual Bulletin which provided Technicians and Flight Crew subsequent info and instructions in the event of an in-flight roll that requires 1 unit or more of rudder trim and/or 2.5 units or more of aileron trim to maintain level flight.
