RAPPORT

SL RAP: 5/2004

-type og reg.:	Boeing 737-400, LN-BUF / DHC-8-311, LN-WFR	
Operatør:	Braathens ASA / Widerøes flyveselskap ASA	
Radiokallesignal:	BRA 176 / WIF 487	
Dato og tidspunkt:	3. juni 2003, kl. 1950	
Hendelsessted:	I luftrommet over Brandbu DVOR, FL 170-FL 180	
Type hendelse:	Alvorlig luftfartshendelse av trafikkmessig art, nærpasering	
Type flyging:	Begge flyginger var ervervsmessig, regelbundet	
Værforhold:	Skyet vær. Sikt anslått til 400-500 meter	
Lysforhold:	Dagslys	
Flygeforhold:	IMC	
Reiseplan:	IFR / IFR	
Antall om bord:	5+111 / 3+37	
Personskader:	Ingen	
Skader på luftfartøy:	Ingen	
Andre skader:	Ingen	
Fartøysjefene	LN-BUF	LN-WFR
-kjønn/alder:	mann, 58 år	mann, 48 år
-sertifikat:	ATPL (A)	ATPL (A)
-flygererfaring:	22 538 timer totalt	7 370 timer totalt
Informasjonskilder:	Rapport fra Avinor/Oslo ATCC, rapport fra fartøysjef LN-BUF, rapport fra fartøysjef LN-WFR, samt HSLBs egne undersøkelser

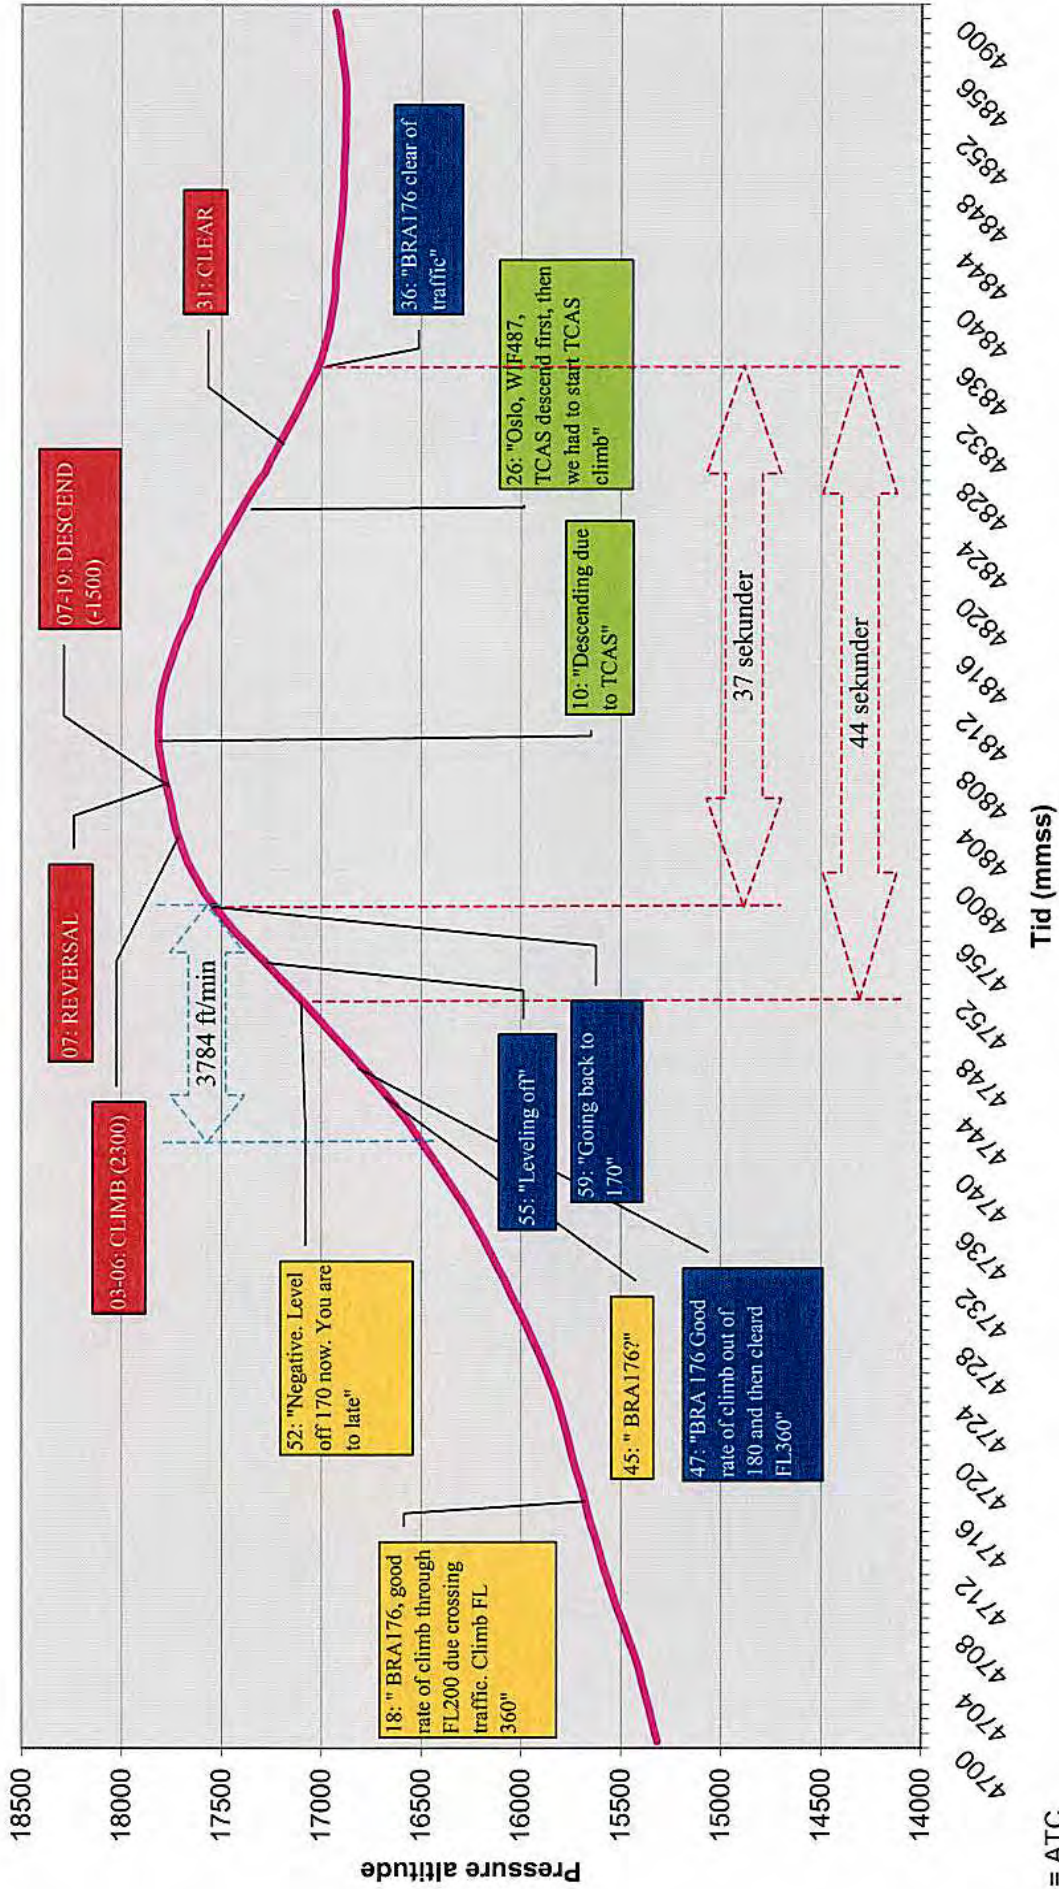
LN-BUF (BRA176), 2003-06-03, vertikal manøvrering som følge av klarering og TCAS RA

Da fartøysjefen leste klareringen tilbake hadde flygelederen allerede oppdaget at LN-BUF ikke kunne etterkomme den gitte klareringen uten å komme i konflikt med LN-WFR. Flygelederens respons på den tilbakeleste klareringen var derfor "Negative, level off 170 now, you are too late". Data fra Flight Data Recorder (FDR) i LN-BUF viser at flyet gikk gjennom FL 171 da denne meldingen kom. På de sekundene det tok flygelederen å si dette hadde flyet klatret ytterligere, og besetningen etterkom klareringen i FL 175. På grunn av den stigningsraten flyet hadde, nådde det FL 178 før høyden begynte å avta.

Besetningen i LN-BUF hadde begynt å redusere sin klatringsrate for å gå i descend da TCAS-systemet ga resolution advisory (RA) med "CLIMB" og 2 300 ft/min klatringsrate. Dette er registrert i FDR, men ble ikke registrert i cockpit, verken på instrumentene eller auralt. Kun fire sekunder senere (kl. 17:48:07) ga systemet ny RA med "DESCEND" og 1 500 ft/min gjennomsynksrate. Tre sekunder etter dette meldte besetningen i LN-WFR på radio at de gikk i descend på grunn av TCAS RA. Widerøe-flyet fikk en gjennomsynksrate på 1 500 ft/min. LN-WFR hadde ikke descendet mer enn ca. 300 ft før TCAS i dette flyet også ga "reversal" med "CLIMB" og "CLIMB NOW". Widerøe-besetningen startet umiddelbar klatring mens de leste av "intruder inside 1 NM" og "altitude 00" fra TCAS. LN-WFR klatret til ca. FL 188 før TCAS ga "Clear of traffic". LN-BUF fikk tilsvarende melding kort tid etter (kl. 17:48:31) i det flyet gikk gjennom FL 172 med en gjennomsynksrate på 2 535 ft/min.

LN-BUF nådde sitt høyeste punkt på FL 178 tre sekunder etter at TCAS ga "DESCEND", det vil si samtidig som LN-WFR meldte fra til APP om sin TCAS "DESCEND". Utskrift fra Avinors radarsystem viser at på dette tidspunktet inntraff minste vertikal separasjon på 100 ft samtidig som horisontal avstand var ca. 2 NM.

Braathens-flyet gikk gjennom FL 170 44 sekunder etter at klareringen om "Level off 170" ble gitt fra lufttrafikkjenesten, og var nede i FL 168 ft før flyet ble lagt i en svak stigning. LN-BUF fikk deretter klarering til å klatre til FL 340, mens LN-WFR fikk klarering til å gå ned til FL 100.
