RAP 18/2003

**RAPPORT OM LUFTFARTSULYKKE 12. AUGUST 2000  
VED RAKKESTAD FLYPLASS ÅSTORP MED  
PIPER PA-23-160 APACHE, LN-BWE**

AVGITT  
MARS 2003

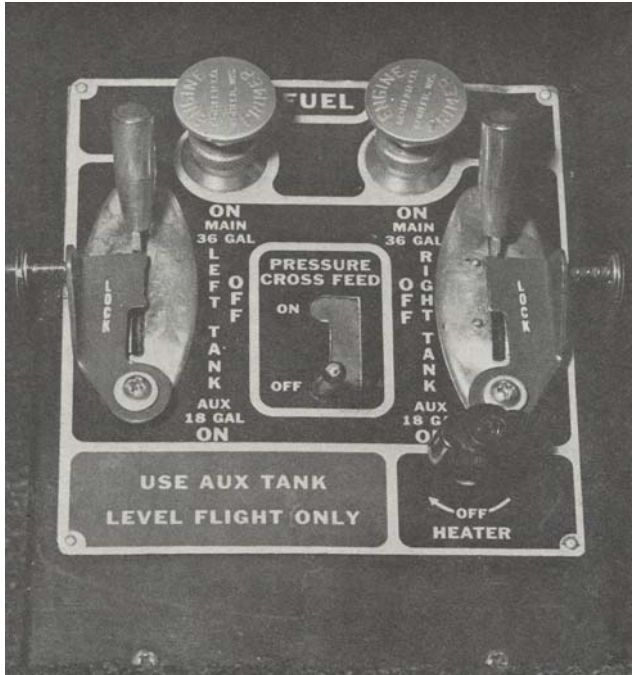
*Fuel Selector Control Box*

- 1.6.3.2 Flyets eier har opplyst til HSL at den mekaniske låseanordningen på velgehåndtaket som opererer drivstoffventilene kan glippe hvis velgeren ikke er skjøvet helt til ON. Dette skyldtes en noe uheldig utforming av låseanordningen. I en slik situasjon kan velgehåndtaket flytte seg slik at ventilen kan stenge utilsiktet. Han opplyste videre at han var påpasselig med at alle drenerte drivstoffsystemet ved daglig inspeksjon. Han var ikke kjent med at det hadde vært motorproblemer grunnet vann i drivstoffet.
- 1.6.3.3 For hver motor har drivstoffsystemet en elektrisk drivstoffpumpe med et filter og en vannutskiller med et enkelt nettingfilter og en dreneringsventil. Integrert på hver motor finnes en mekanisk drevet drivstoffpumpe, forgasser og et system for priming av motoren i forbindelse med start.
- 1.6.4 Det hydrauliske systemet

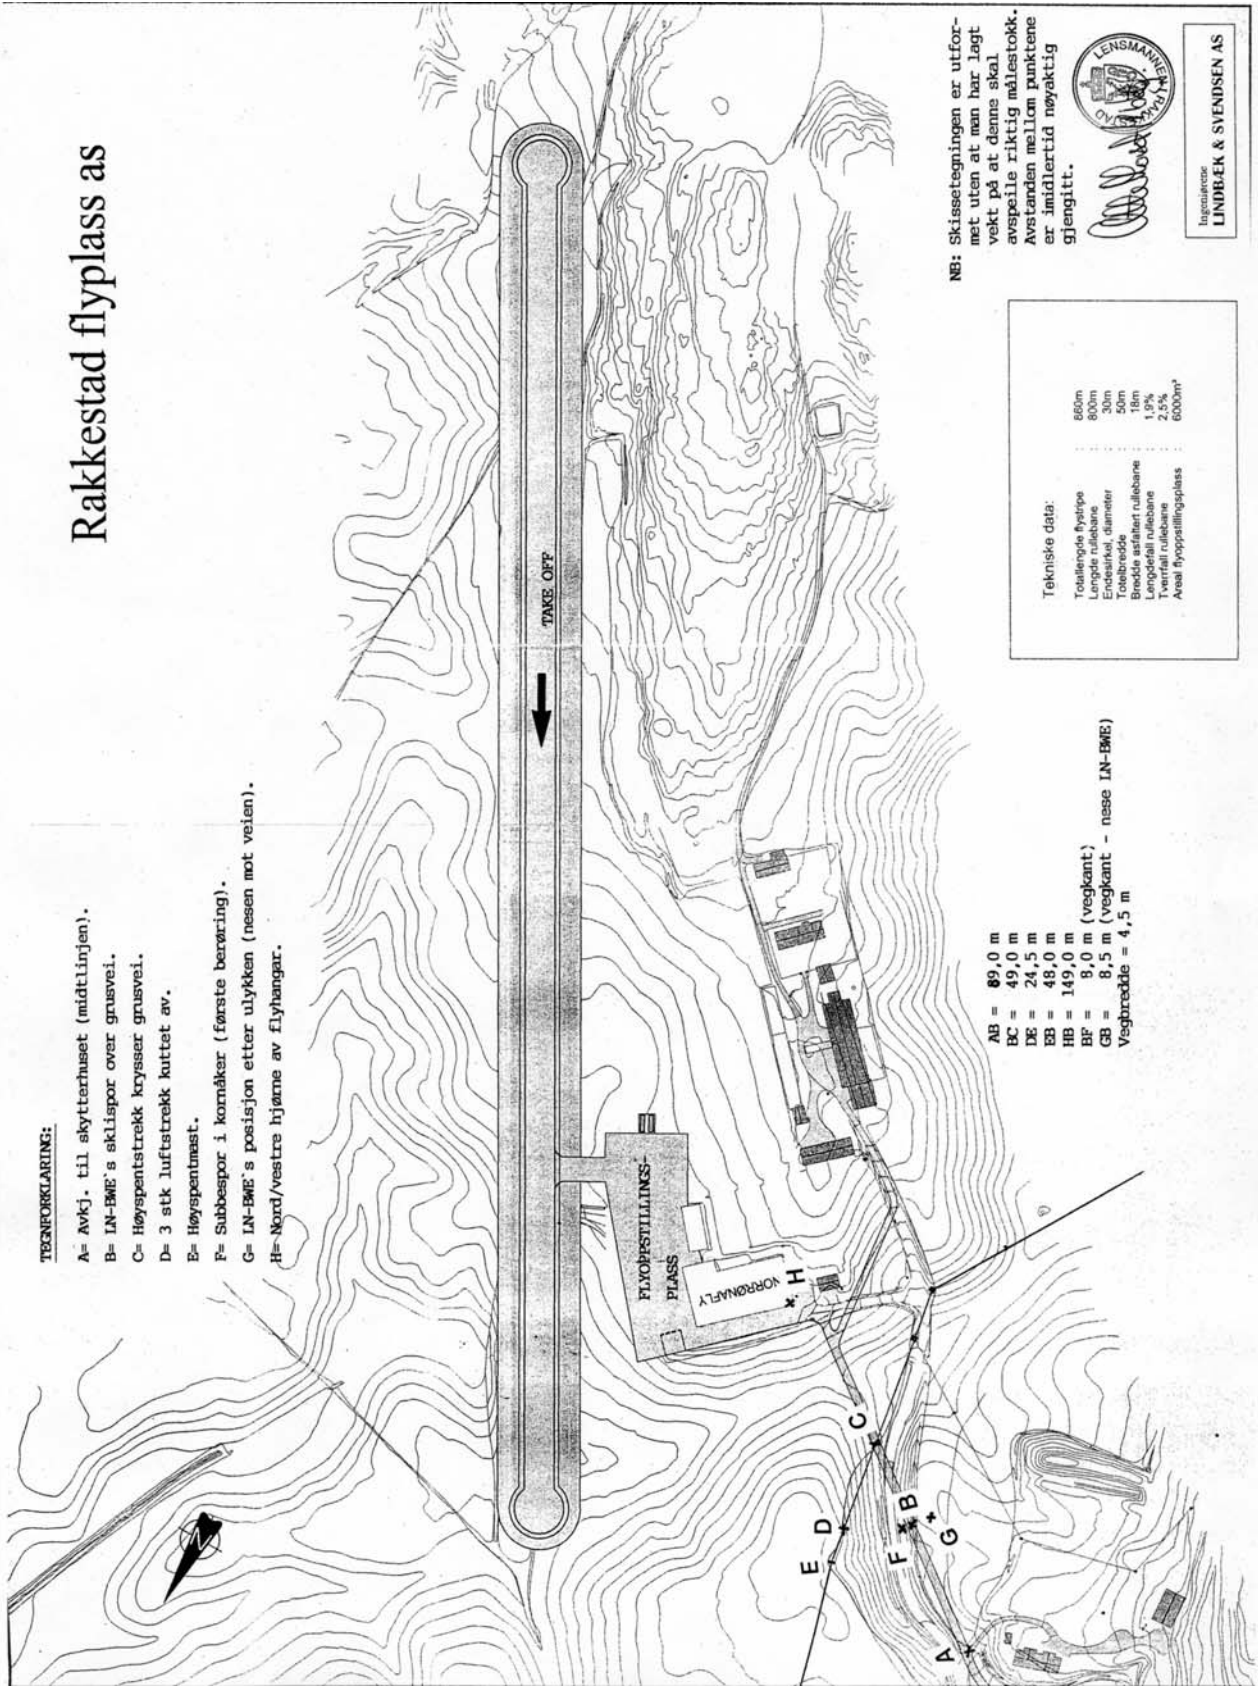
**TEKNOFORKLARING:**

AB =	89,0 m
BC =	49,0 m
DE =	24,5 m
EB =	48,0 m
HB =	149,0 m
BF =	9,0 m (vegkant)
GB =	8,5 m (vegkant - nese LN-BME)
Vegbredde =	4,5 m
