RAP.: 06/99

**RAPPORT OM LUFTFARTSULYKKE I GEIRANGERFJORDEN, VED
GEIRANGER 11. JULI 1998 MED FIRDAFLY AS CESSNA U206G,
LN-DBZ**

AVGITT OKTOBER 1999

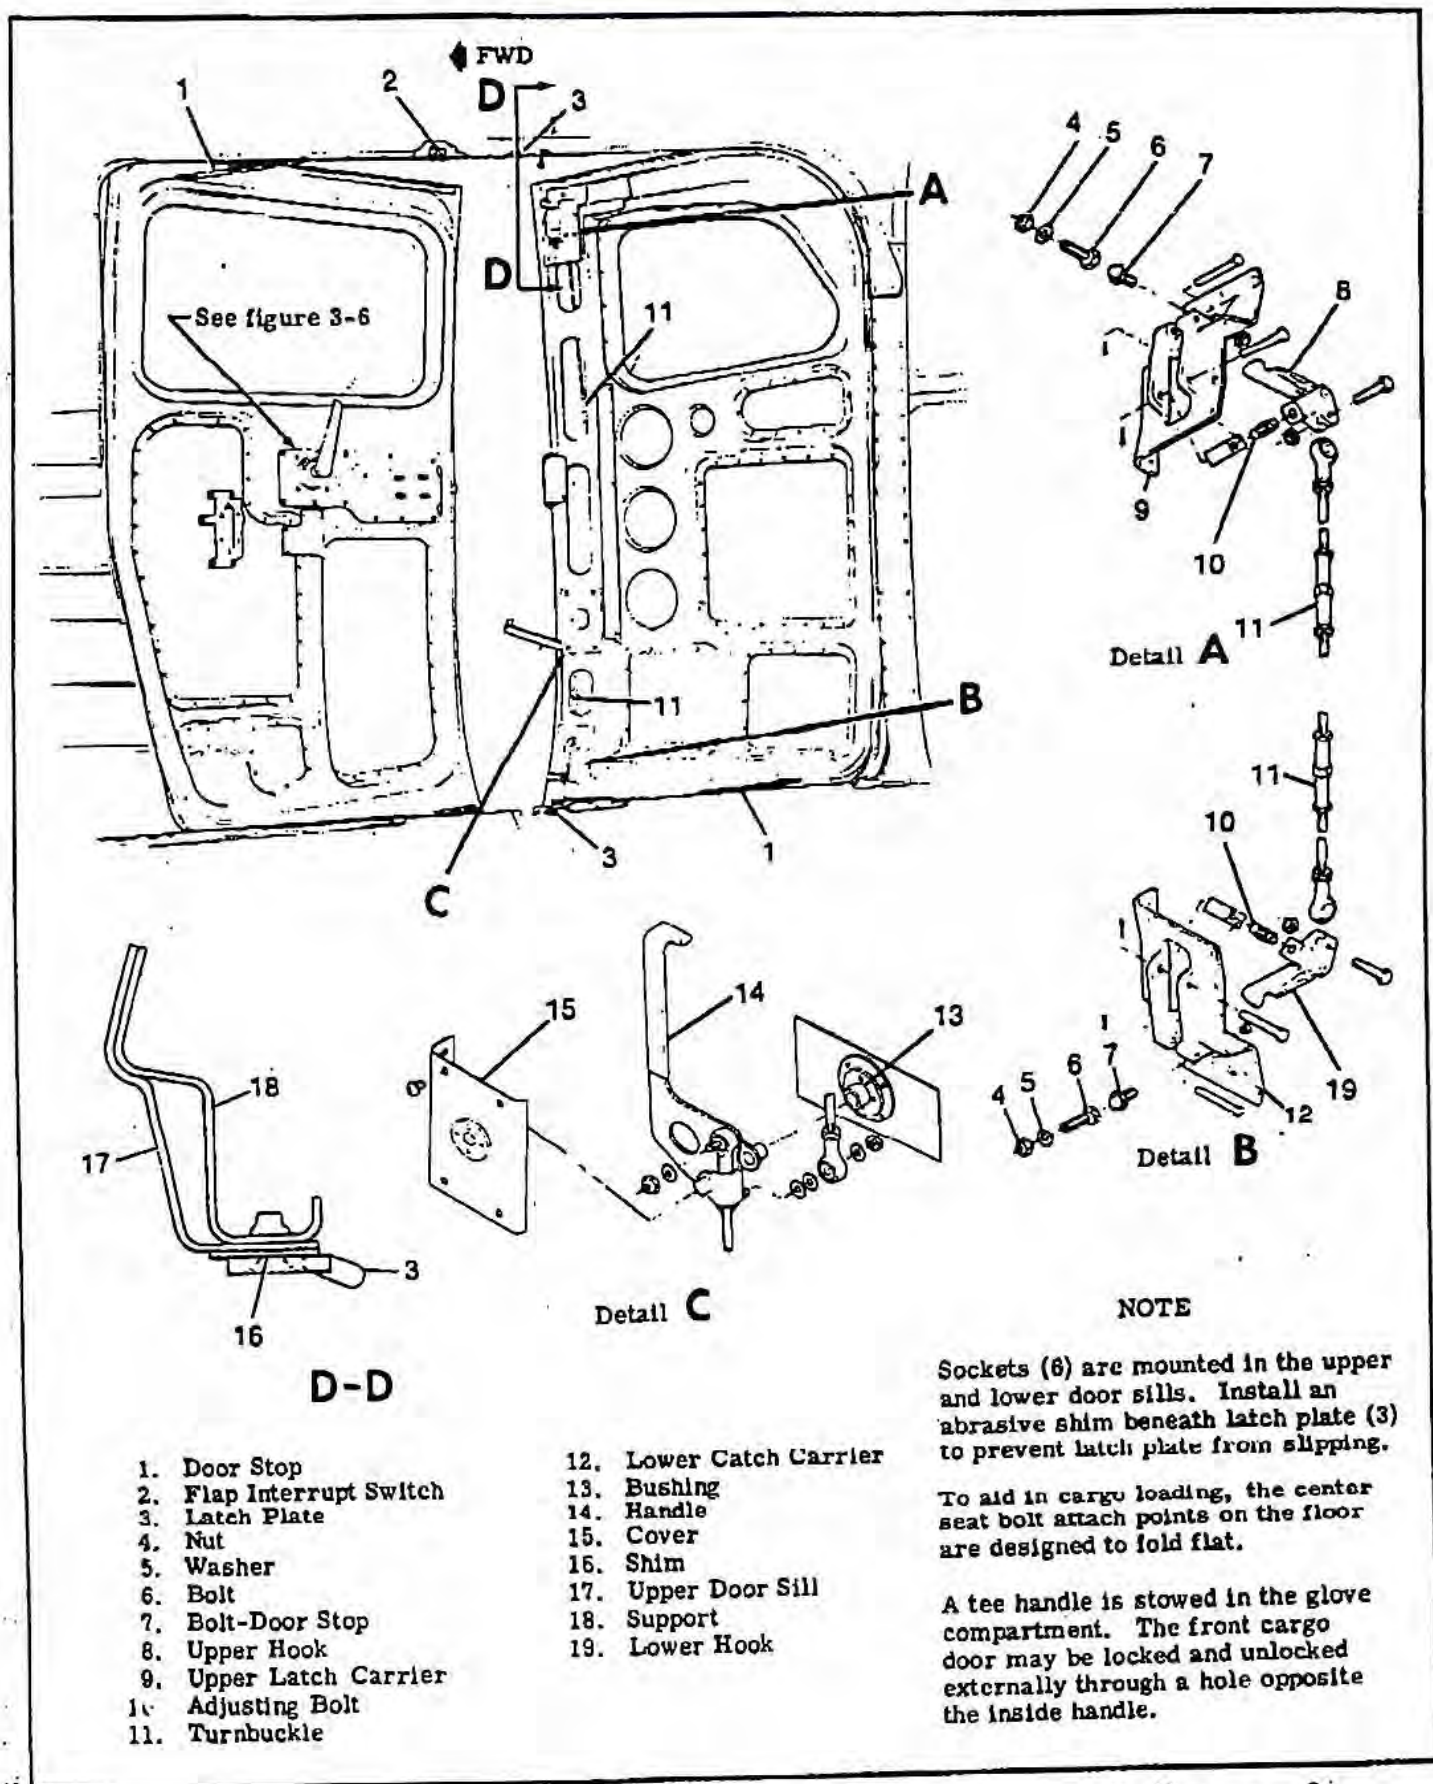
Figure 3-5. Cargo Door Installation

- 1.15.4 Lastedøren bak på høyre side av flykroppen er todelt, og det fremre dørblad må åpnes før det er mulig å åpne det bakre dørbladet. Dersom det er satt ut mer enn 10° flap, hvilket er normalt i landingsfasen, blir dørene i praksis bortimot umulig å åpne. I dette tilfellet klarte fartøysjefen på et eller annet tidspunkt under hendelsesforløpet å velge 10° flap, slik at flappen gikk fra landingskonfigurasjon 20°

3.1.2.5 Lastedør/nødutgang bak på høyre side er i praksis bortimot umulig å åpne innenfra dersom flap er satt ut med mer enn 10°. Minimum flap-setting for landing er 20°.

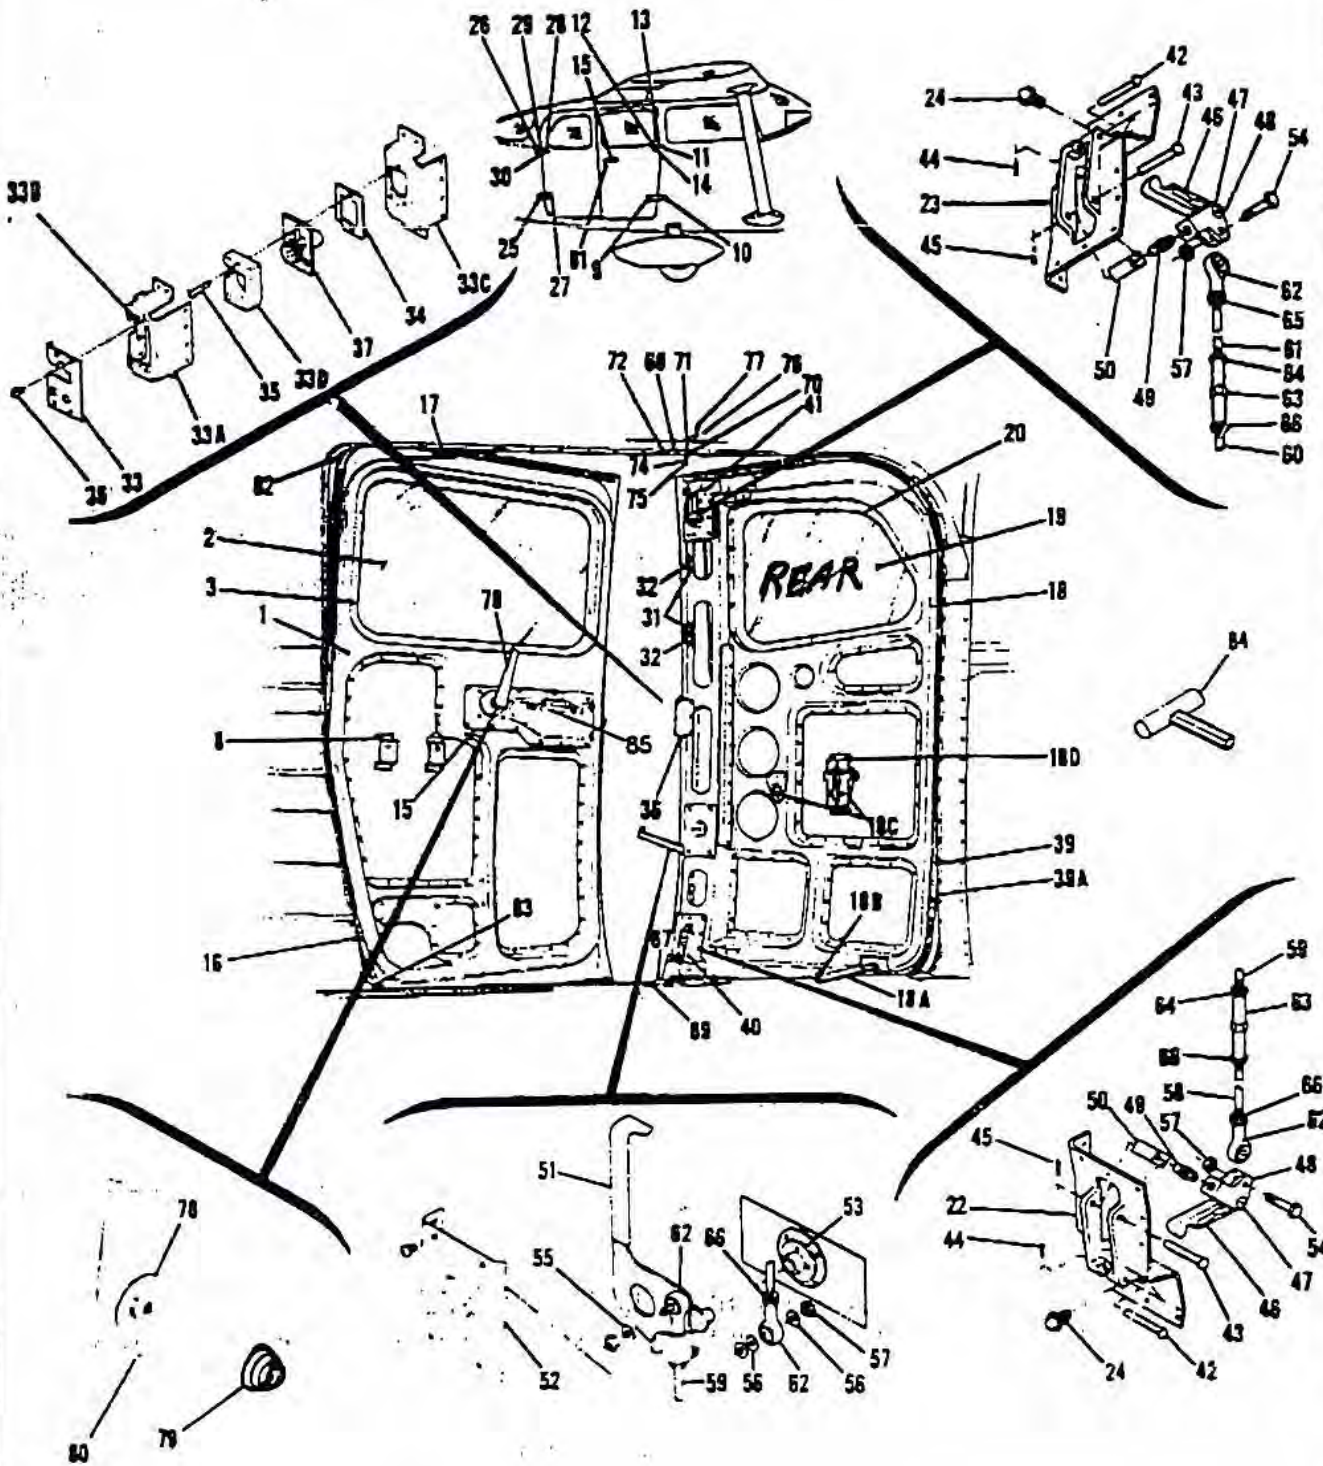
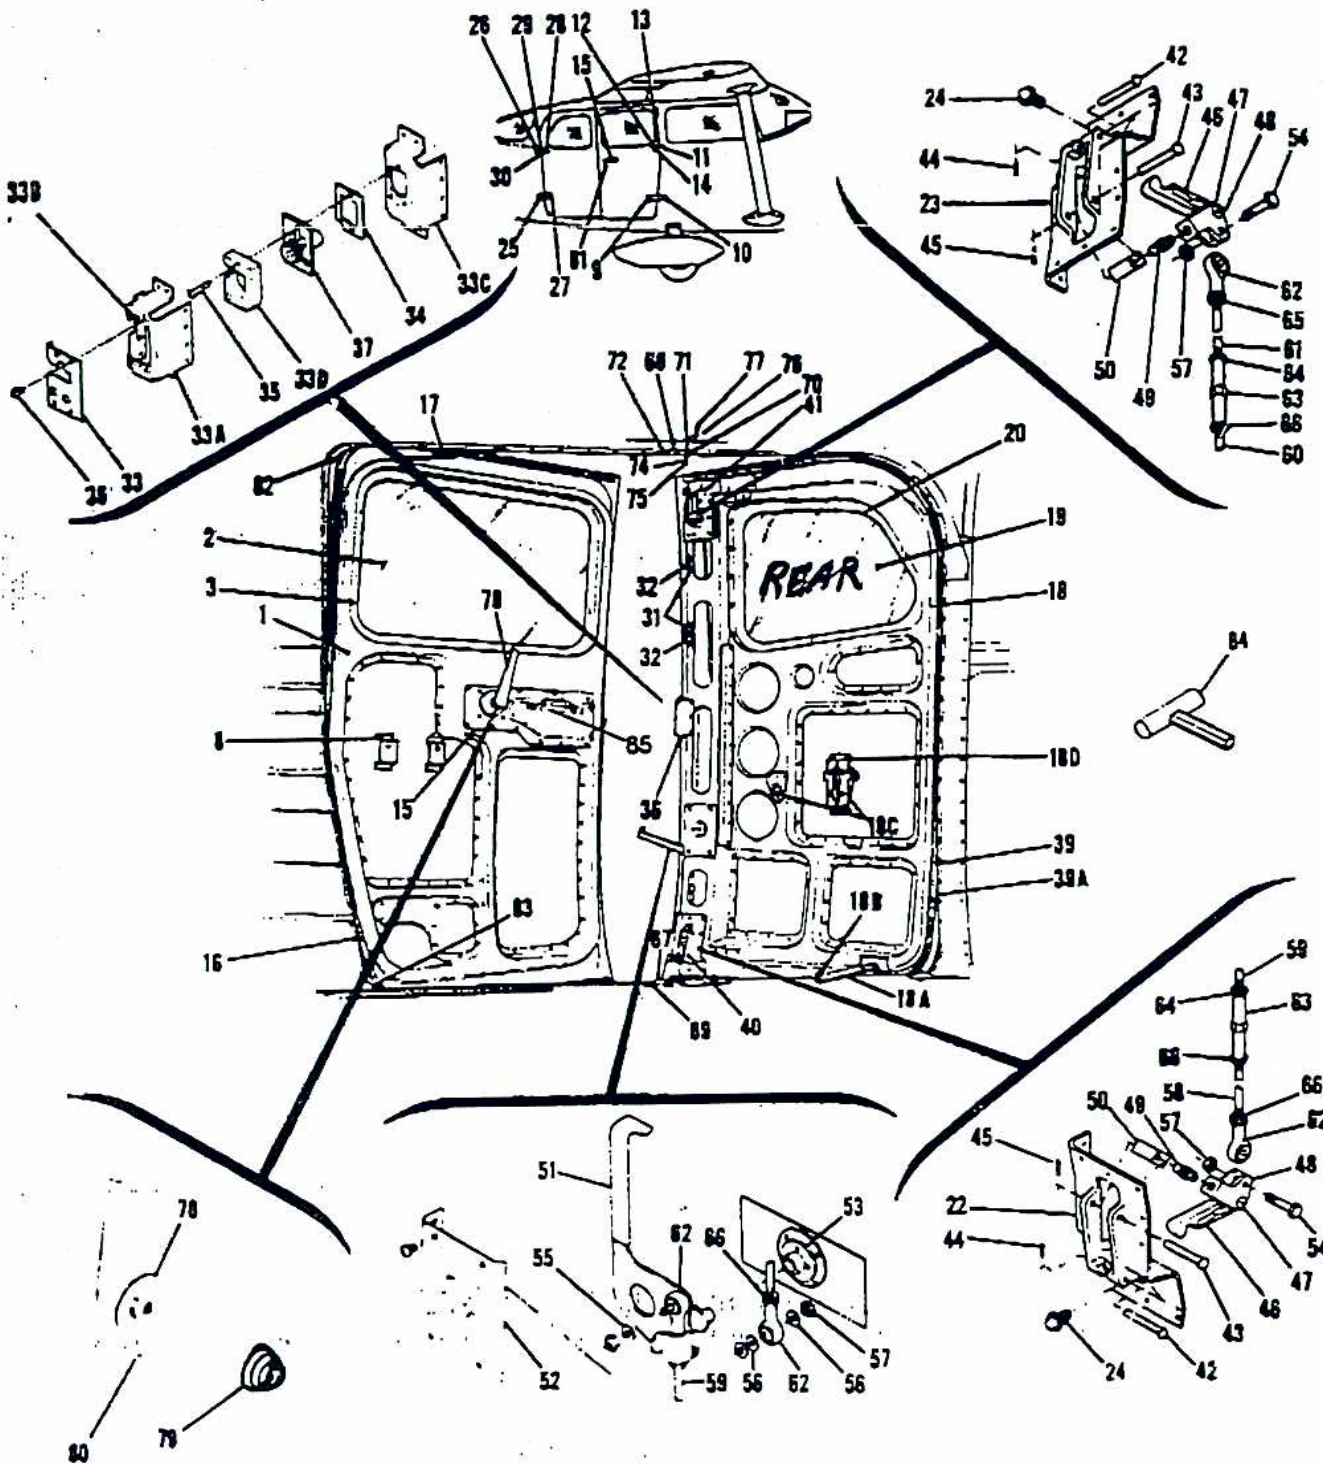
Figure 46. Cargo Doors Installation

- 1.6.5 Lastedørene lukkes og sikres ved at bakre dør føres inn i karmen, med litt trykk. Samtidig beveges dørhåndtaket (ref. figur 46, artikkel nr. 51) opp fra horisontal til vertikal stilling, slik at øvre og nedre låsekrok (ref. figur 3.5, artikkel 8 og 19) går i inngrep med karmen. Dørhåndtaket er nå bare synlig i forkant av bakre dør, og med fremre dør lukket er den ikke synlig. Fremre dør trekkes inn i karmen, og dørhåndtaket på innsiden beveges fra "open" til "locked" stilling (ref. figur 3.6, artikkel 20 og 22).

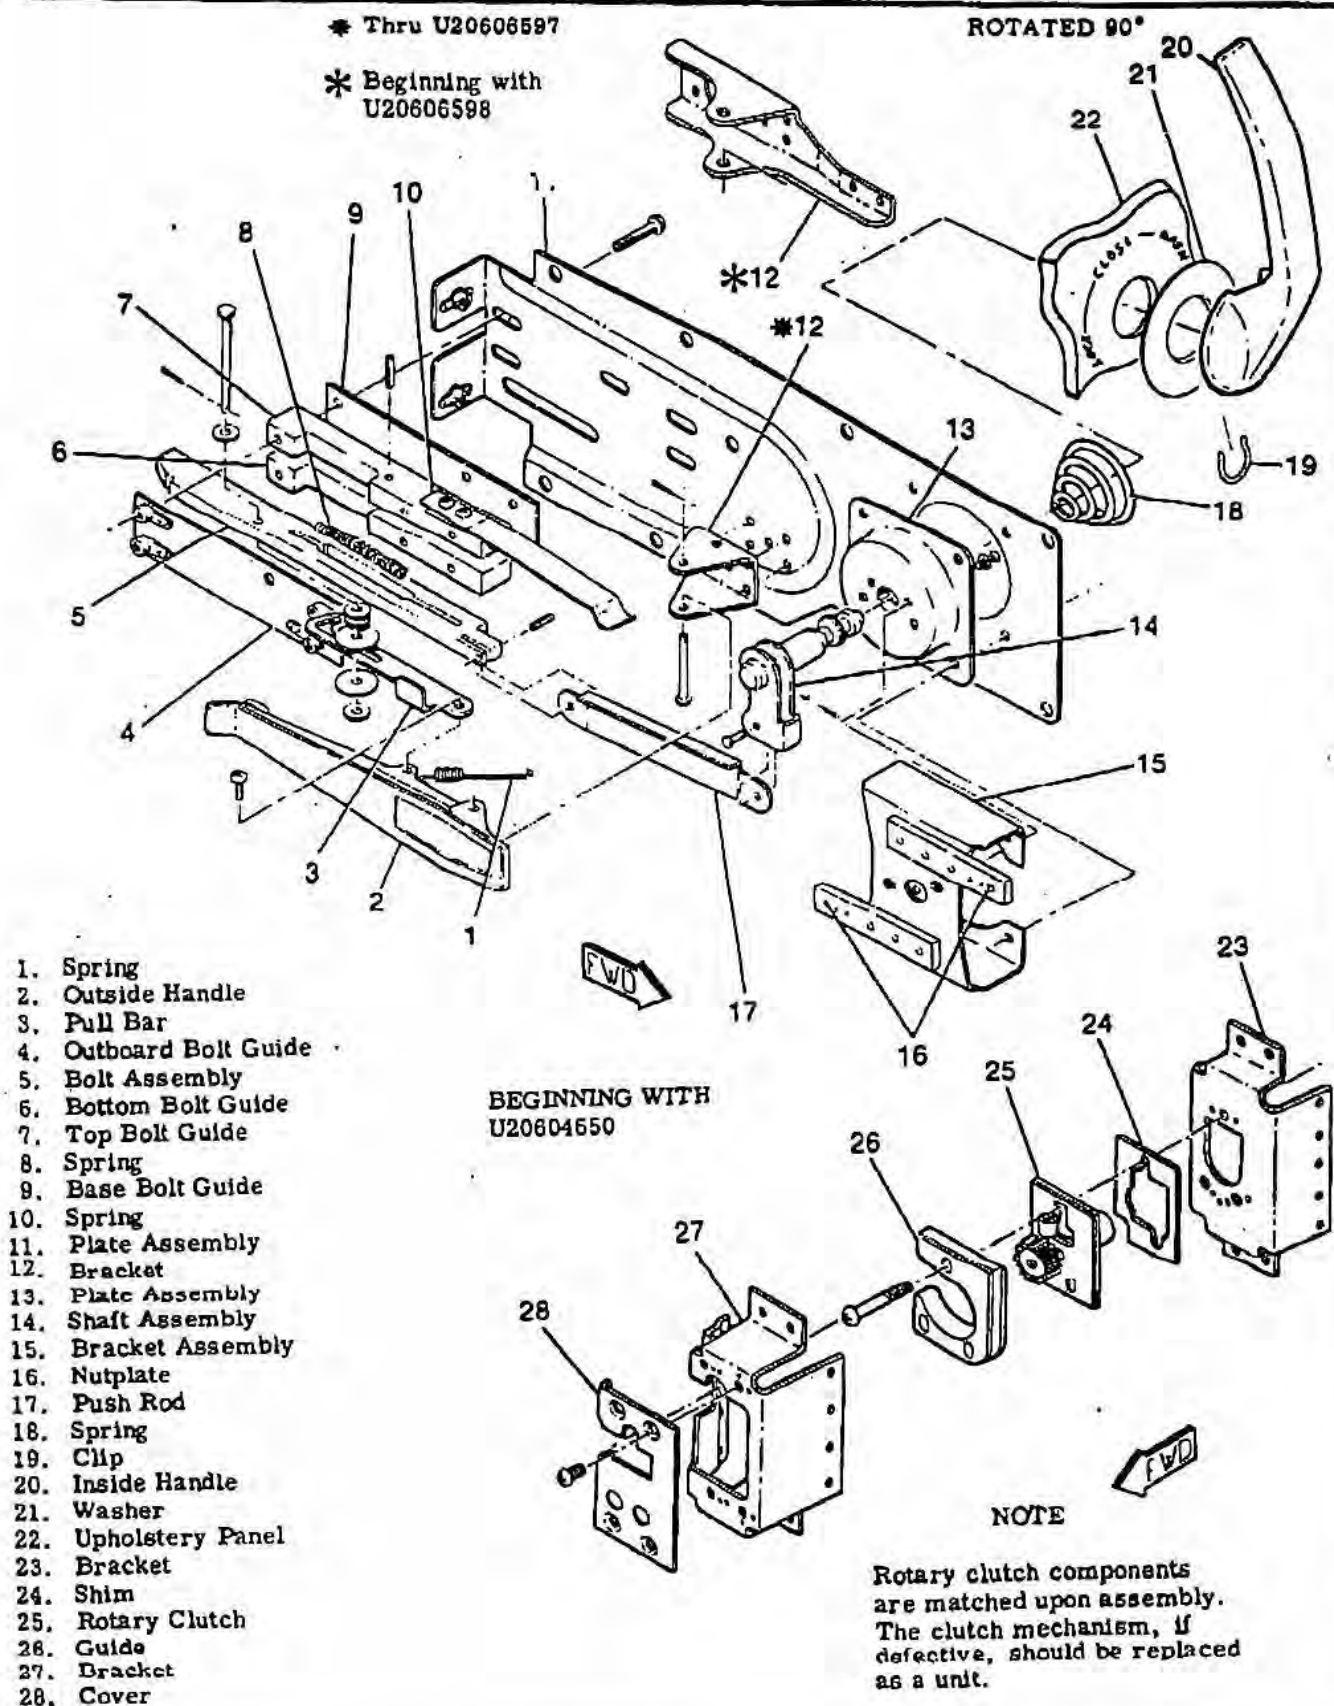
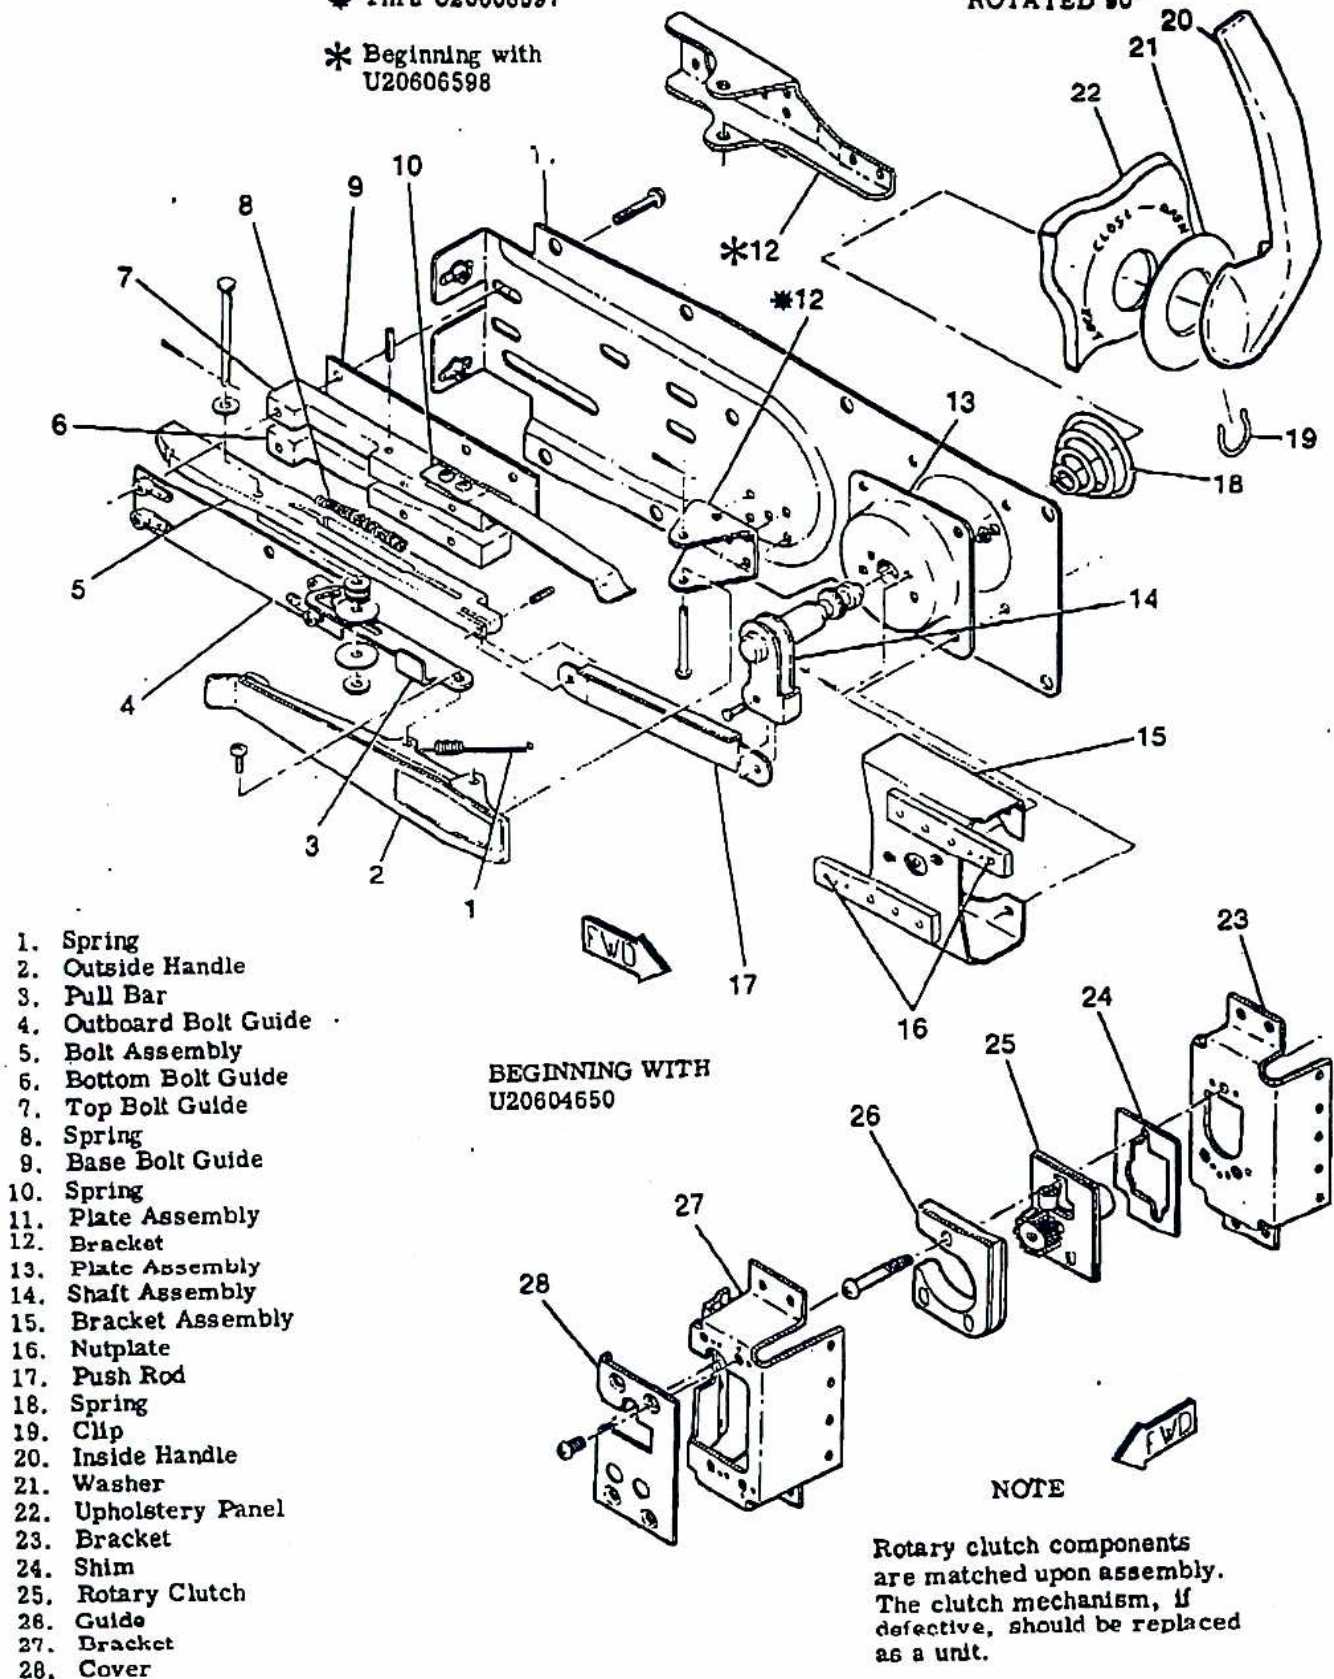
Figure 3-6. Cargo Door Latch Installation (Sheet 2 of 2)

- 1.6.6 Åpning av kabindøren fra utsiden, gjøres ved å trykke inn forkanten av det utvendige dørhåndtaket (ref. figur 3.6, artikkel 2), og trekke dette utover. Denne prosedyren kan kun utføres dersom ikke døren er lukket og sikret fra innsiden. Døren kan låses utenfra med nøkkel.

3.1.2.4 Luftfartøyets dørkonstruksjon er av en slik art at dørene ikke lar seg åpne utenfra når de er lukket og låst fra innsiden. Dette vanskeliggjør en redningsaksjon utenfra i forbindelse med en ulykke.

HSL tilrår Luftfartsverket å vurdere om passasjersikkerheten er godt nok ivaretatt under rundflyging med Cessna 206 på flottører, uten at det iverksettes tiltak for å forbedre muligheten for nødevakuering av flyet under vann. (Tilråding nr 19/99).

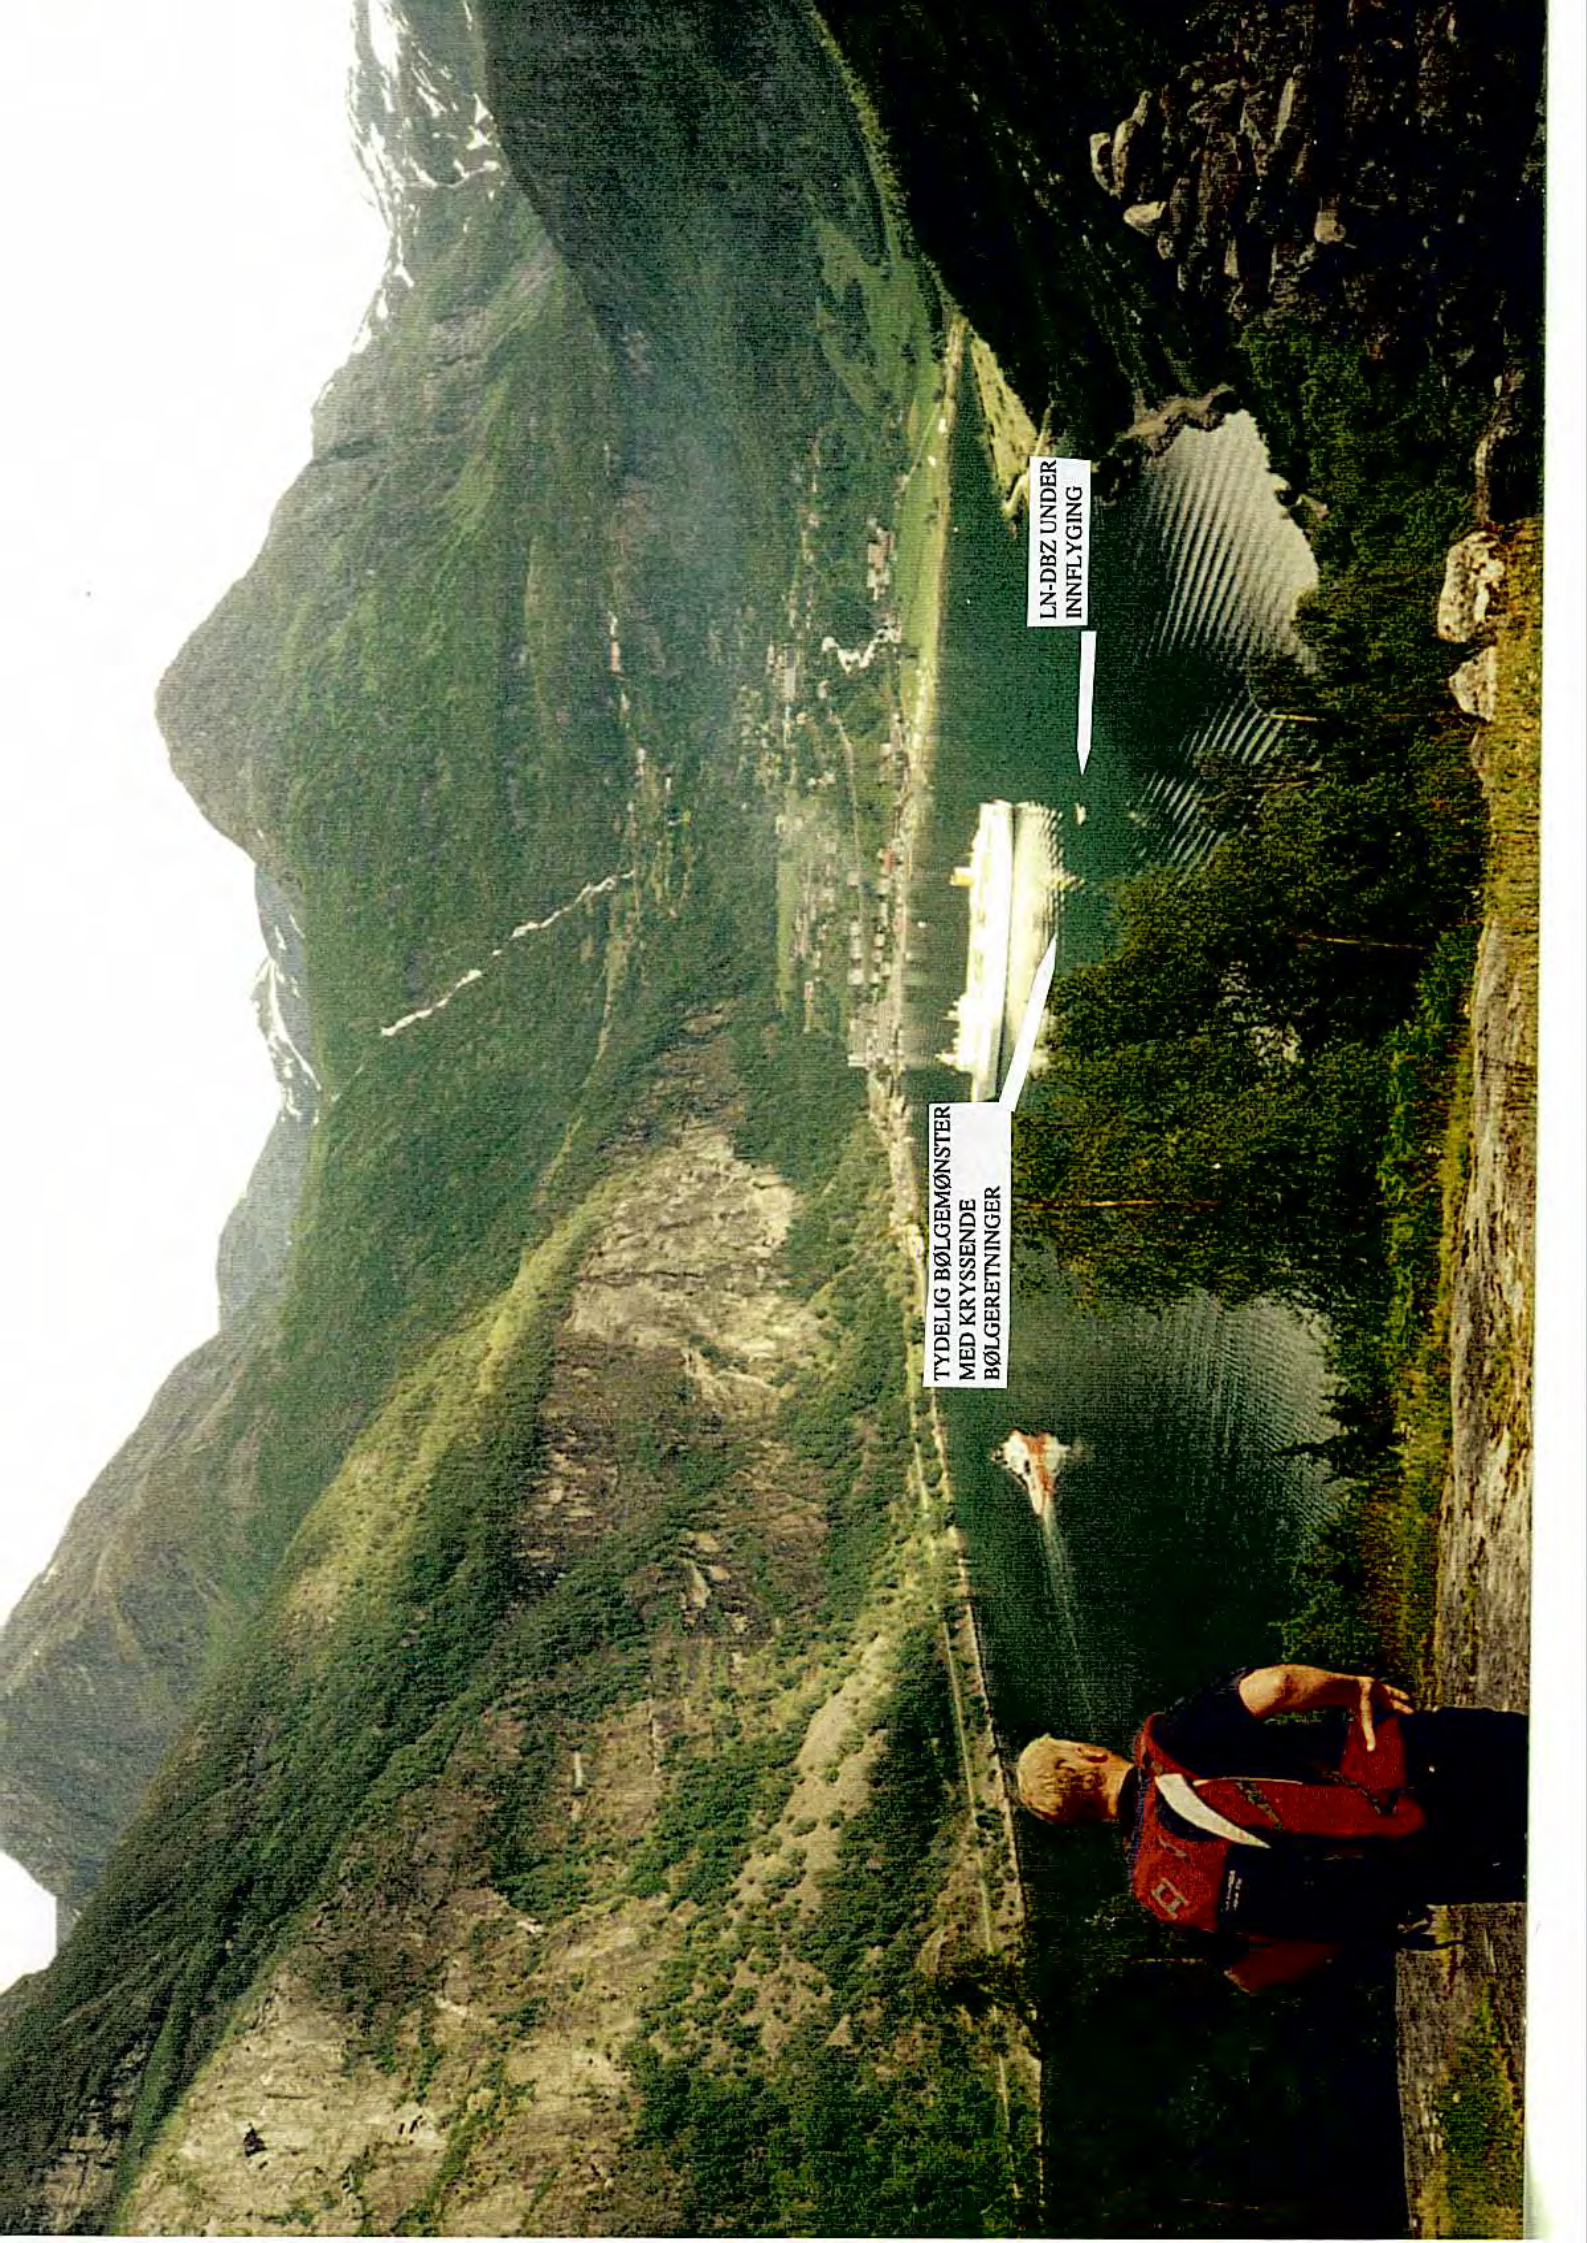
1.12.1.2 Bilder tatt like før ulykken viser bølgekonsentrasjoner i landingsområdet. Disse beveget seg både parallelt med og på tvers av landingsretningen.

- 2.2.2 Bilder som er tatt fra et fjellområde vest for havnebassenget, fra forholdsvis stor høyde og i svært gunstige lysforhold, viser bølgedannelse som ruller i sørøstlig retning med flyet. Disse treffer også skipssiden på cruiseskipet og slår tilbake i sørvestlig retning. Dette viser bølger uten brott, som både var tverrgående og parallelle i forhold til flyets fartsretning. Disse bølgene var etter alt å dømme svært vanskelig, om ikke umulig, for fartøysjefen å observere fra den høyden flyet befant seg i under innflygingen. Fjorden var nesten blank og bølgene fortonet seg sannsynligvis som "usynlige" dønninger. Det eneste stedet de avtegnet seg klart var langs skipssiden på cruiseskipet. Bølgekonsentrasjonen avtok raskt etter ulykken og stammet sannsynligvis fra en av fergene som hadde anløpt Geiranger like før.

- 2.2.5 Ved denne niende innflygingen var fartøysjefen uvitende om at det var både tverrgående og parallelle bølger/dønninger i landingsområdet. Vitner har antydnet bølgehøyder på 50-60 cm. Fartøysjefen hevder at første berøring med havflaten nettopp var med en slik bølgetopp, og at dette kom helt overraskende på ham. I den grad det er mulig, bekreftes dette av de oversiktsbilder som foreligger og som helt klart viser bølger i det aktuelle området. Det var den venstre flottøren som traff bølgetoppen, med det resultat at flyet "spratt" opp igjen. Fartøysjefen forsøkte så å få kontroll over flyet ved å gi full throttle for å stabilisere flyet før neste nedslag på sjøen. Dette lyktes imidlertid ikke, og venstre flottør traff igjen sjøen først, muligens også denne gangen i en bølgetopp, og skar ned i sjøen. Ved dette sammenstøtet ble propellen revet av, og flyet roterte sakte over på ryggen om en akse mellom nesene på flyet og venstre vingetipp.

TYDELIG BØLGEMØNSTER
MED KRYSSENDE
BØLGERETNINGER

LN-DBZ UNDER
INNFLYGING

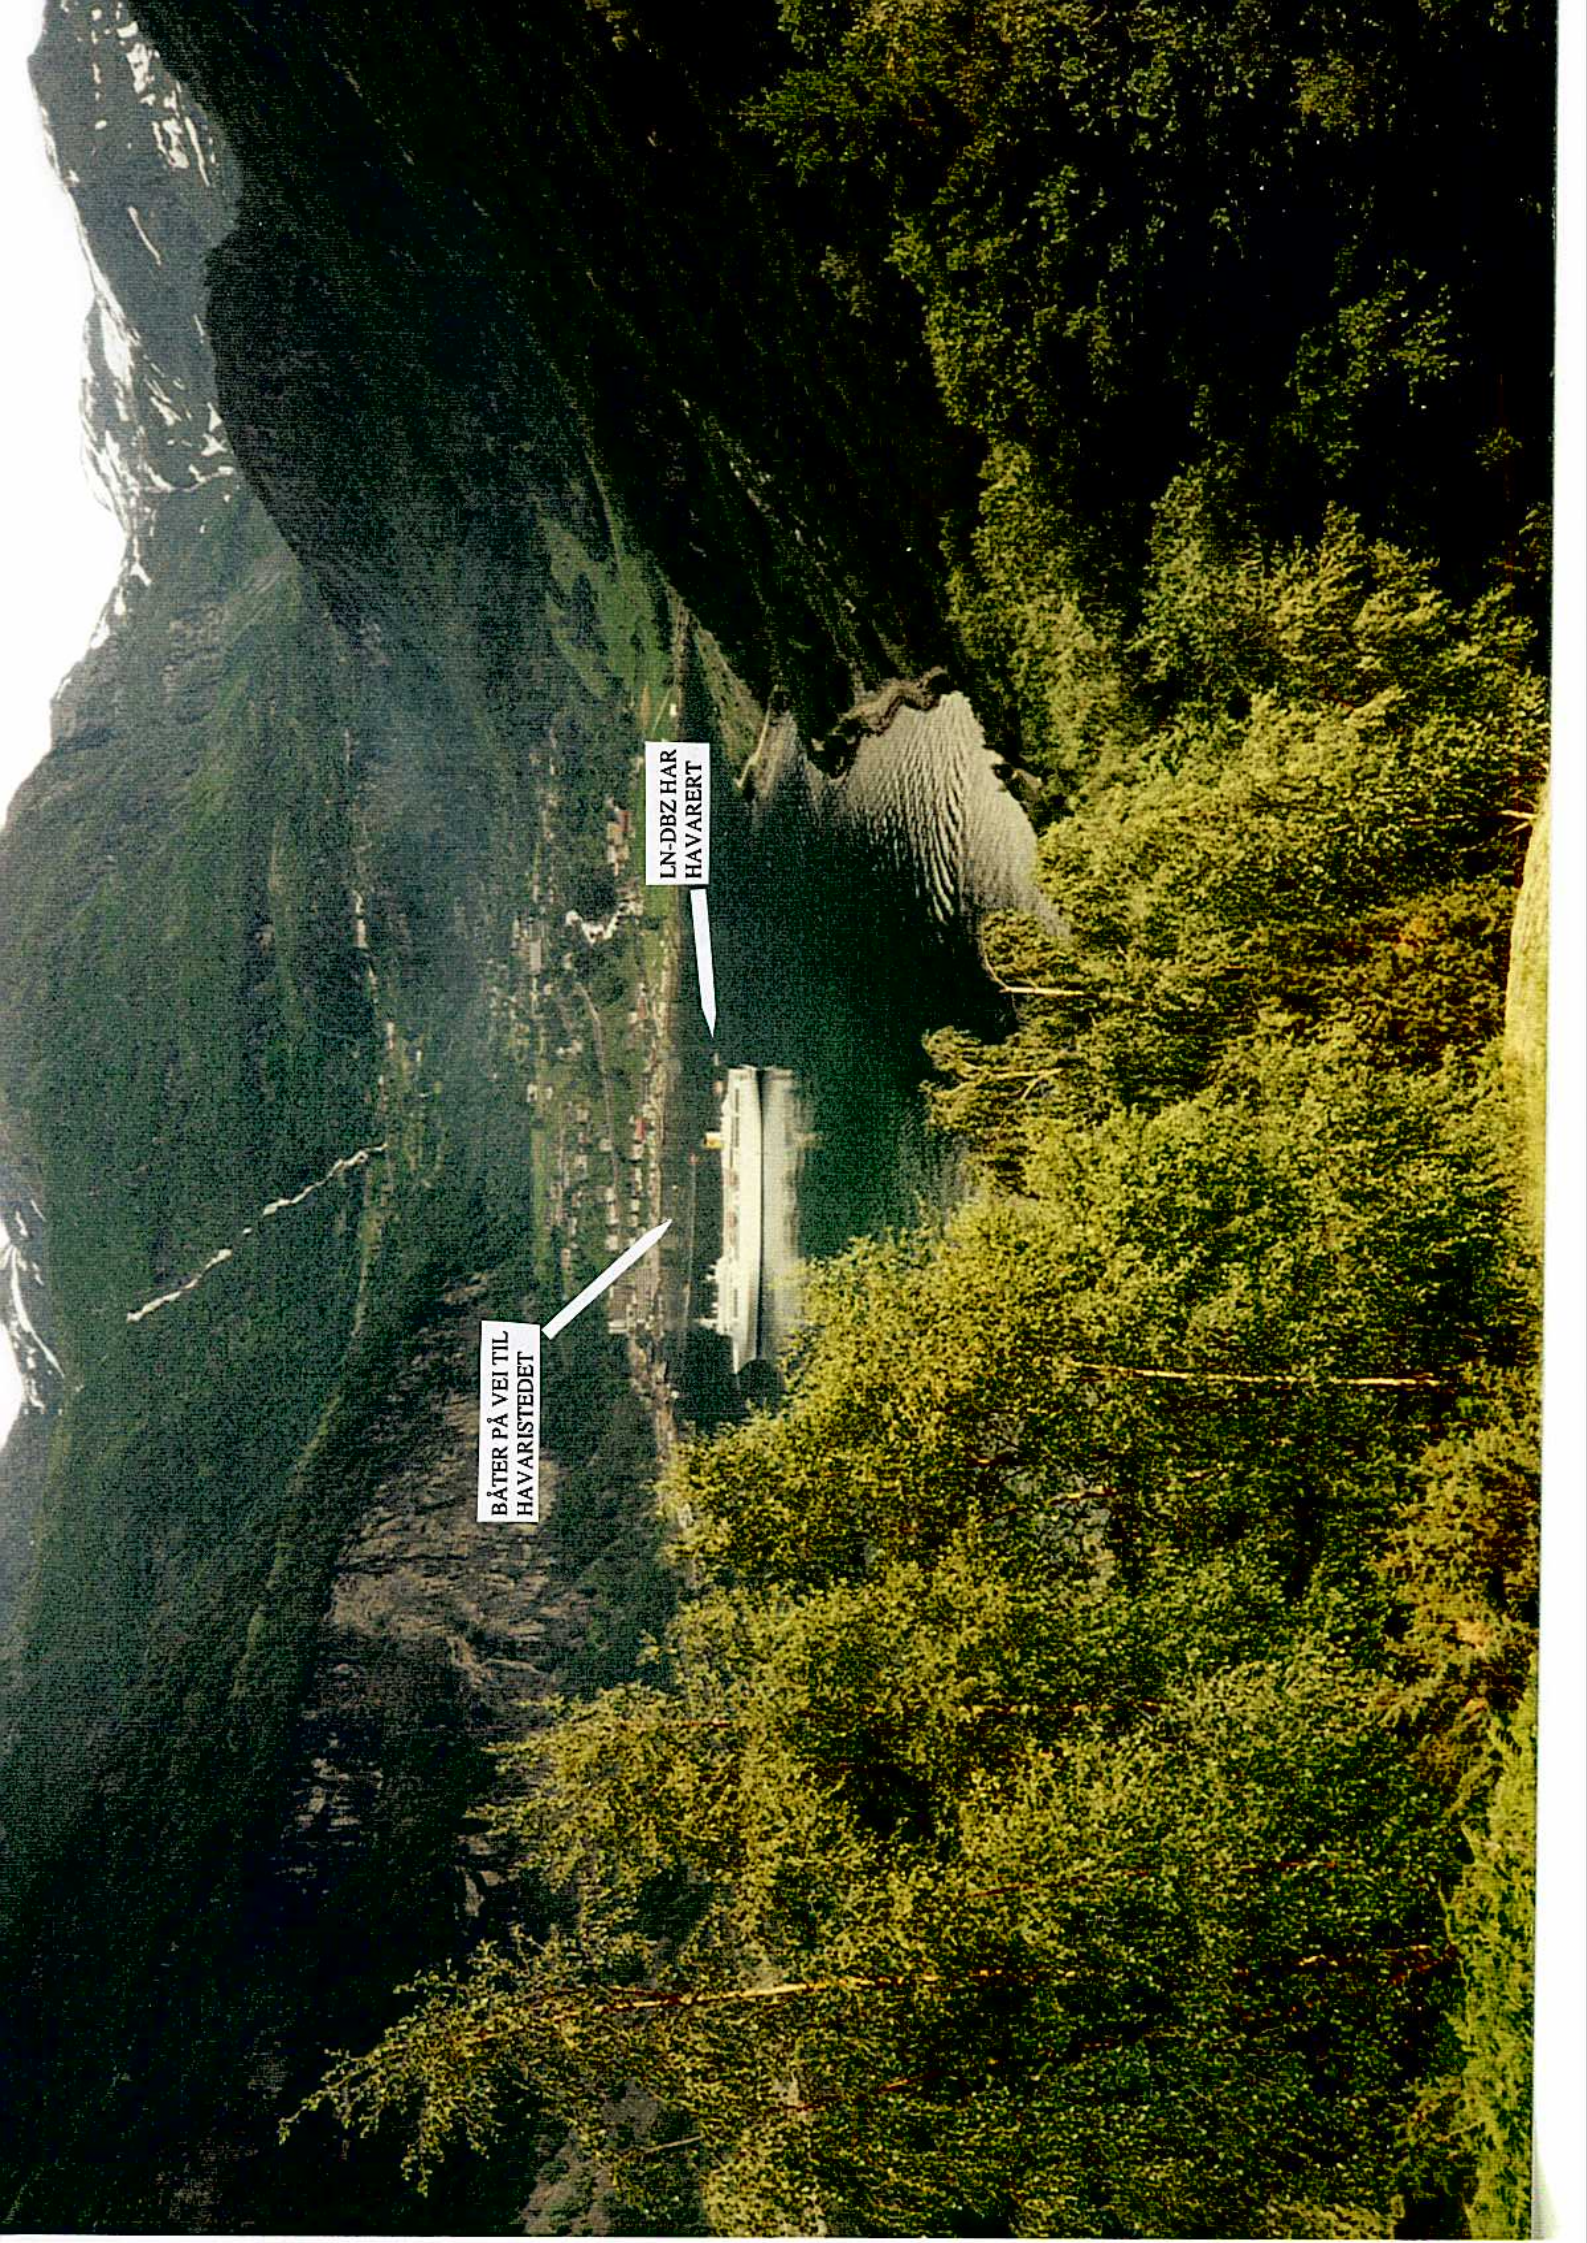
LN-DBZ HAR
HAVARERT

BÅTER PÅ VEI TIL
HAVARISTEDET

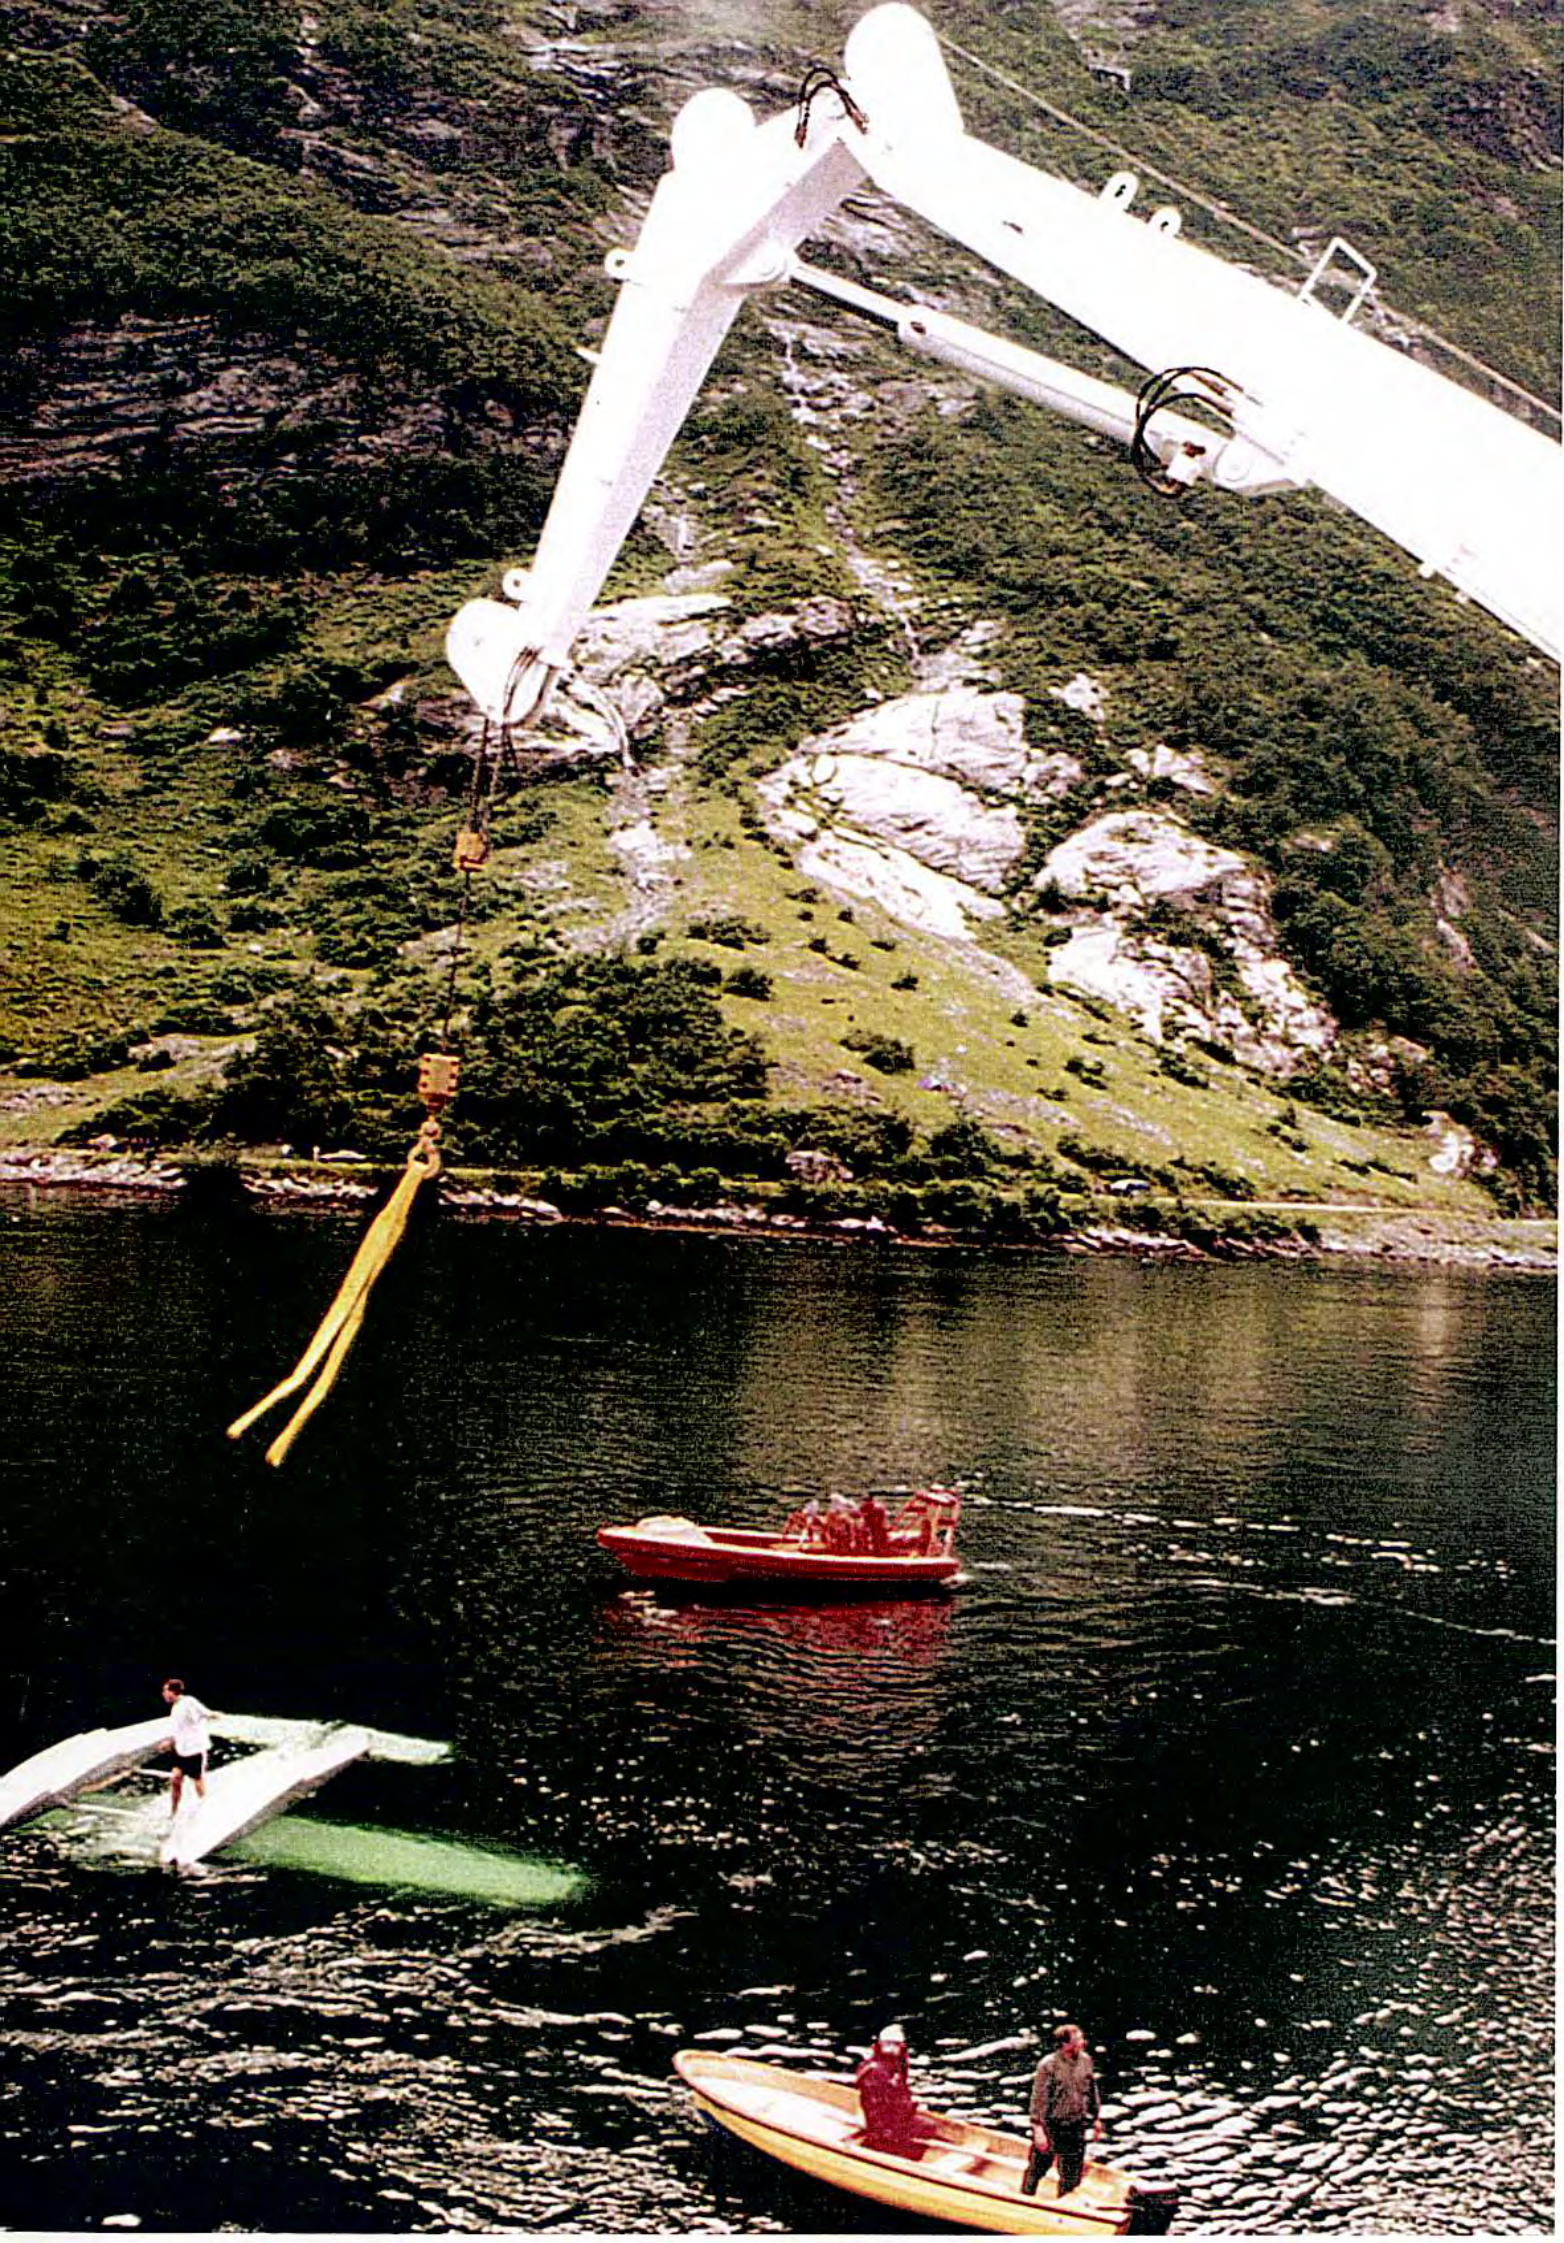
- 1.18.2 HSL har også fått tilgang til en rekke bilder som viser ulykkesstedet like etter havariet. Bildene viser at det raskt kom flere personer til ulykkesstedet, i de nevnte tenderne, fritidsbåter og supplybåten. Bildene viser også forsøkene som ble gjort for å sette i gang en redningsaksjon. HSL har valgt kun å ta med ett bilde i rapporten, som illustrerer situasjonen da kranen på supplybåten blir svingt ut over flyet.

- 2.4.4 Det er forøvrig HSLs oppfatning at liv kunne vært reddet i Geiranger, dersom en reell og effektiv redningsaksjon hadde blitt iverksatt på et tidligere tidspunkt. Supplybåten, som raskt kom til havaristedet, hadde det nødvendige utstyr om bord

DE FØRSTE BÅTENE
FREMME VED LN-DBZ
