RAP.: 06/99

**RAPPORT OM LUFTFARTSULYKKE I GEIRANGERFJORDEN, VED
GEIRANGER 11. JULI 1998 MED FIRDAFLY AS CESSNA U206G,
LN-DBZ**

AVGITT OKTOBER 1999

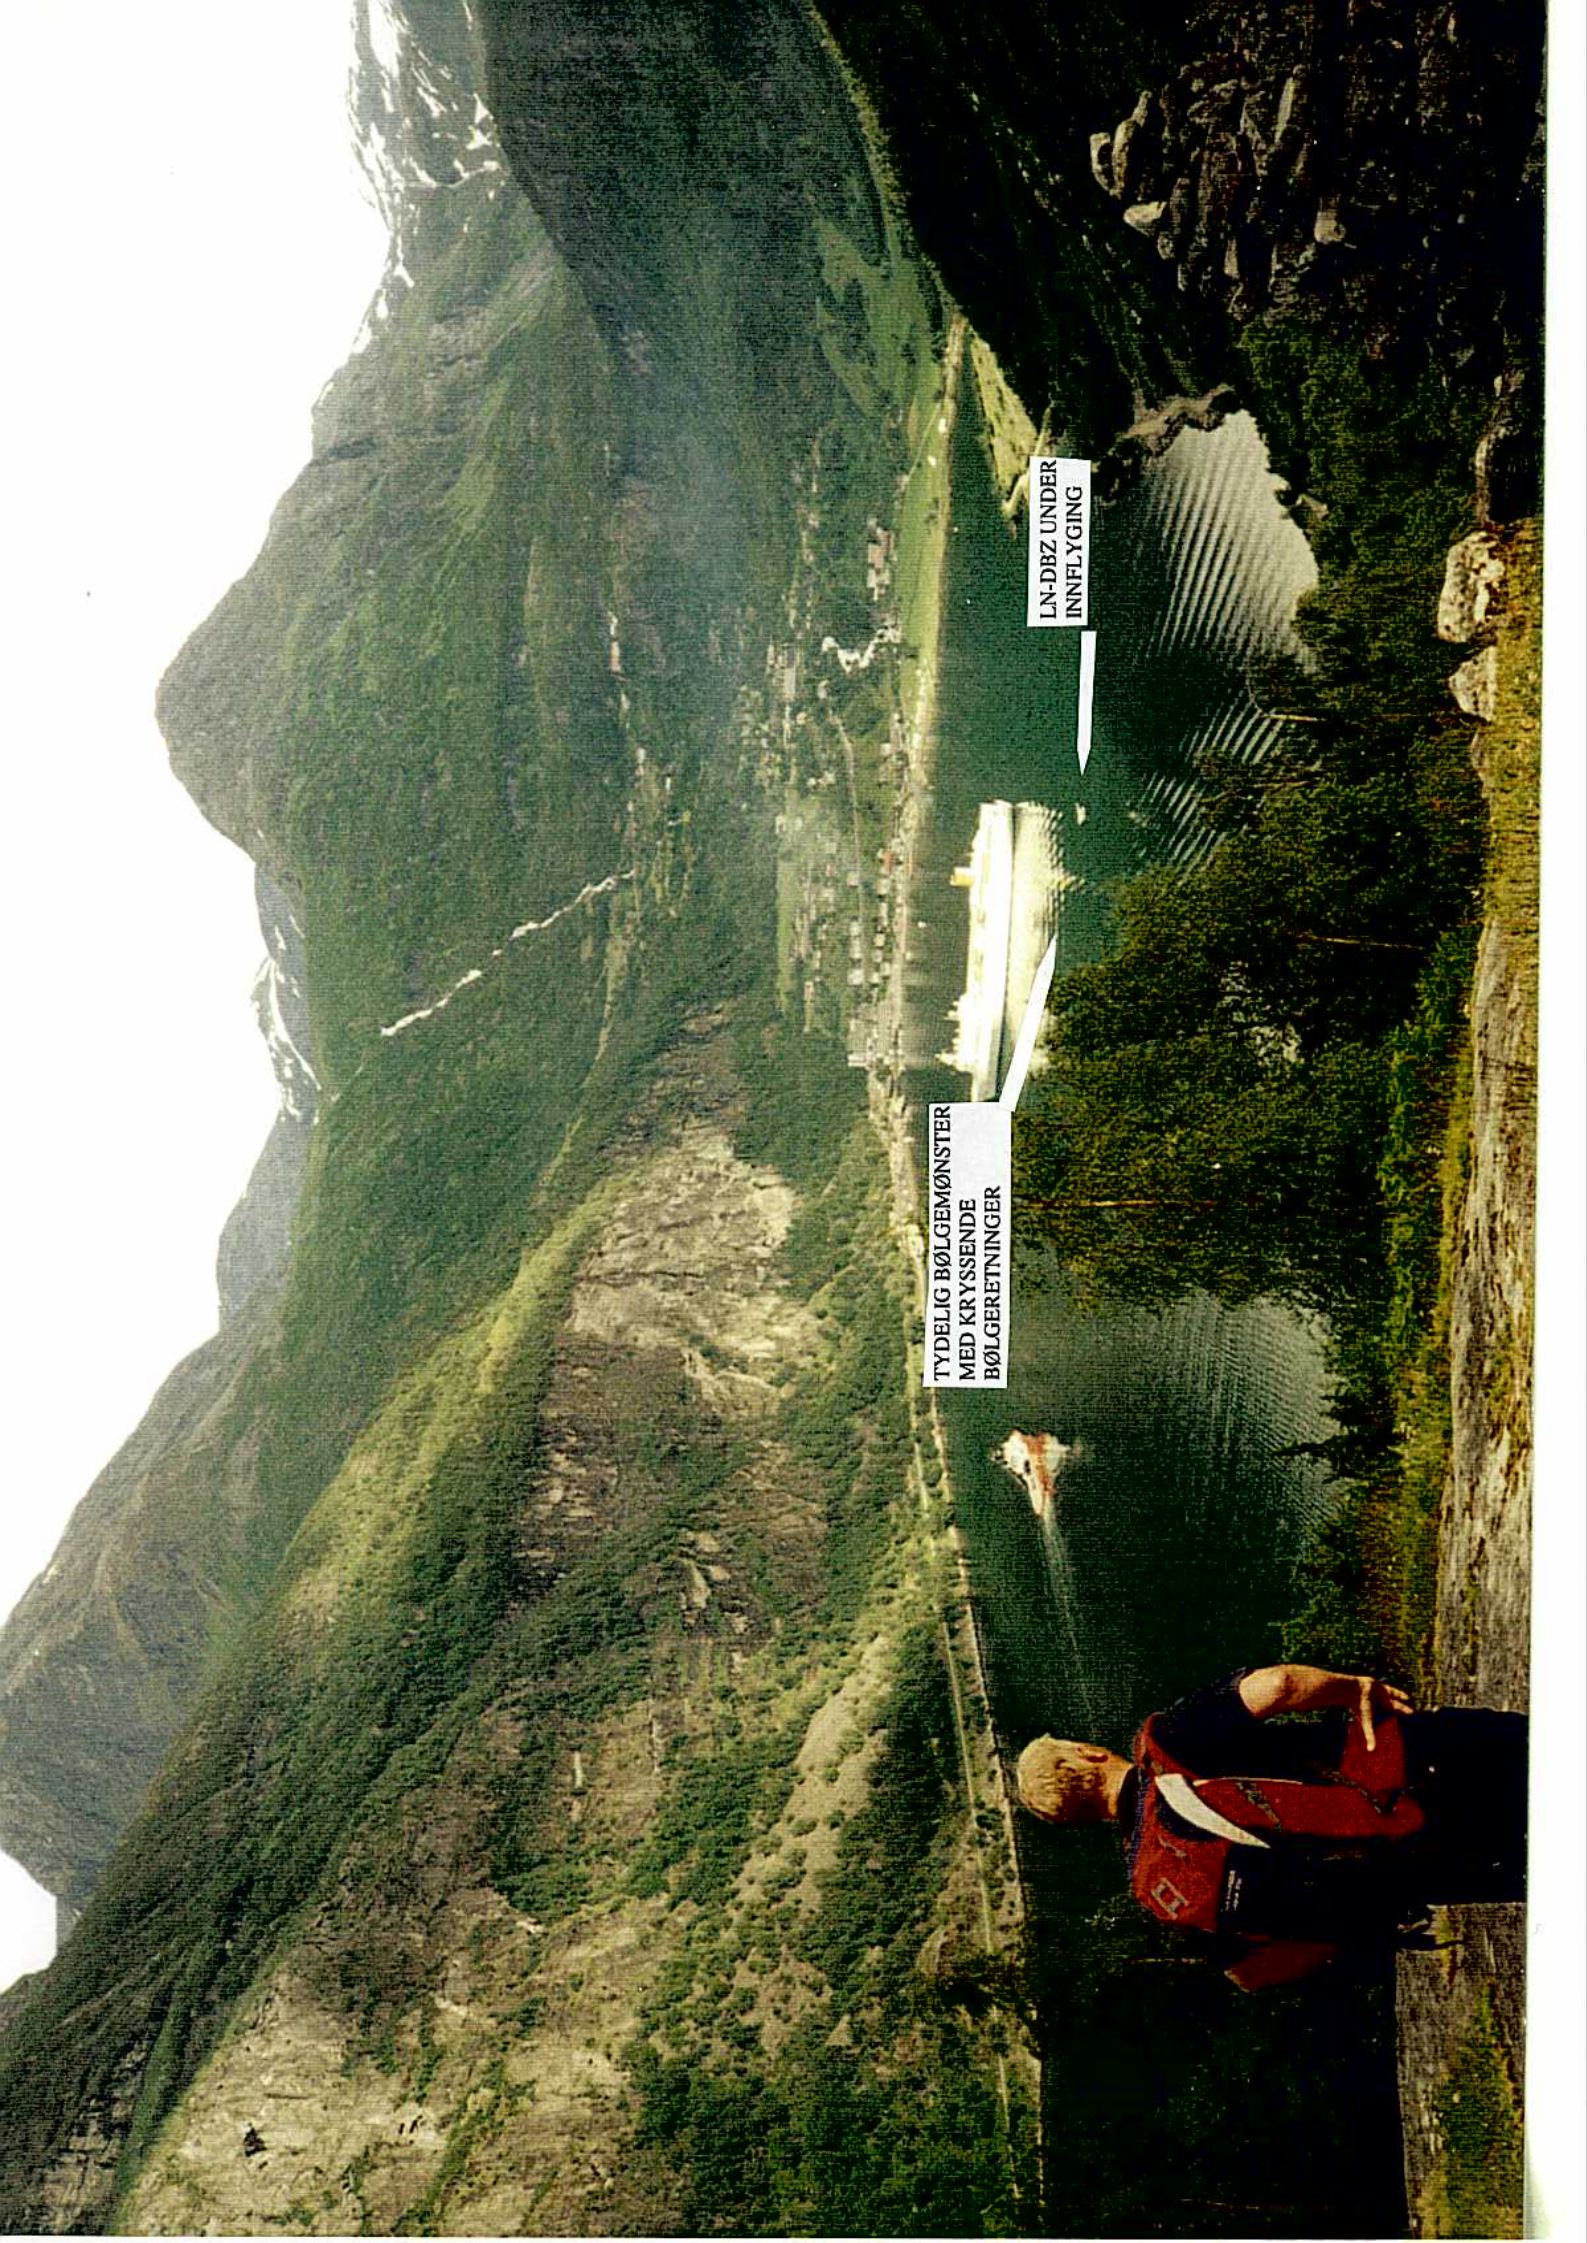
LN-DBZ UNDER
INNFLYGING

TYDELIG BØLGEMØNSTER
MED KRYSSENDE
BØLGERETNINGER

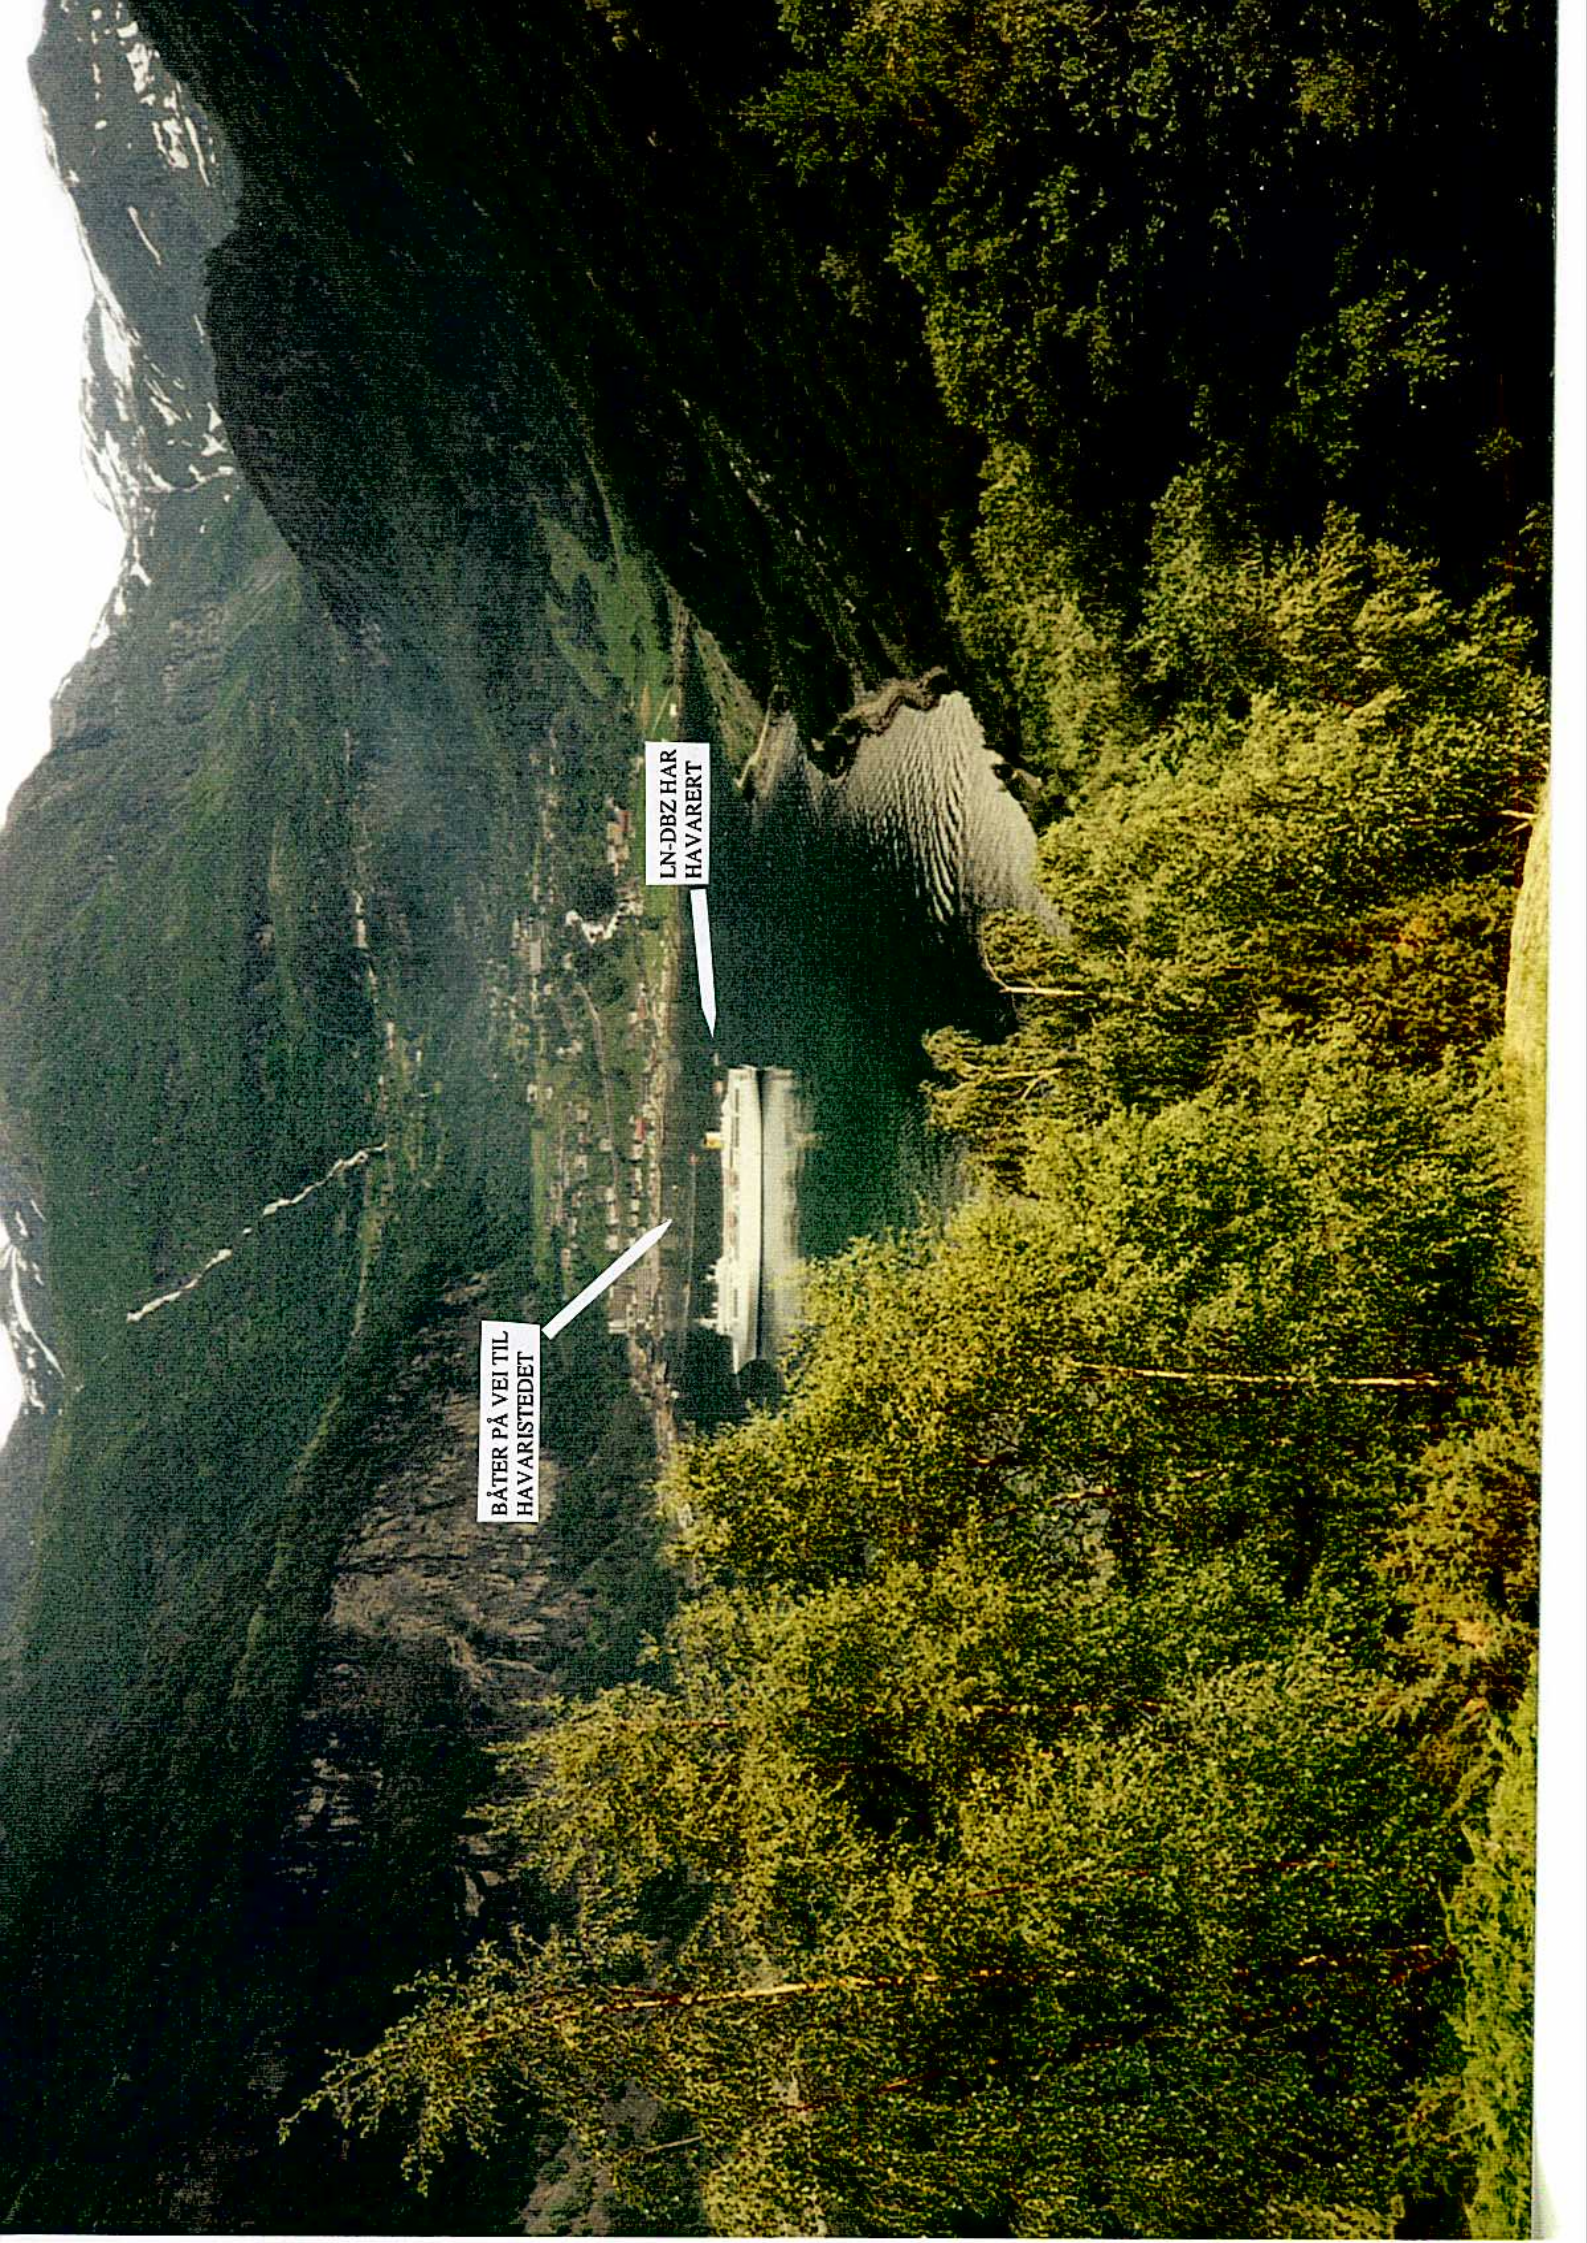
LN-DBZ HAR
HAVARERT

BÅTER PÅ VEI TIL
HAVARISTEDET

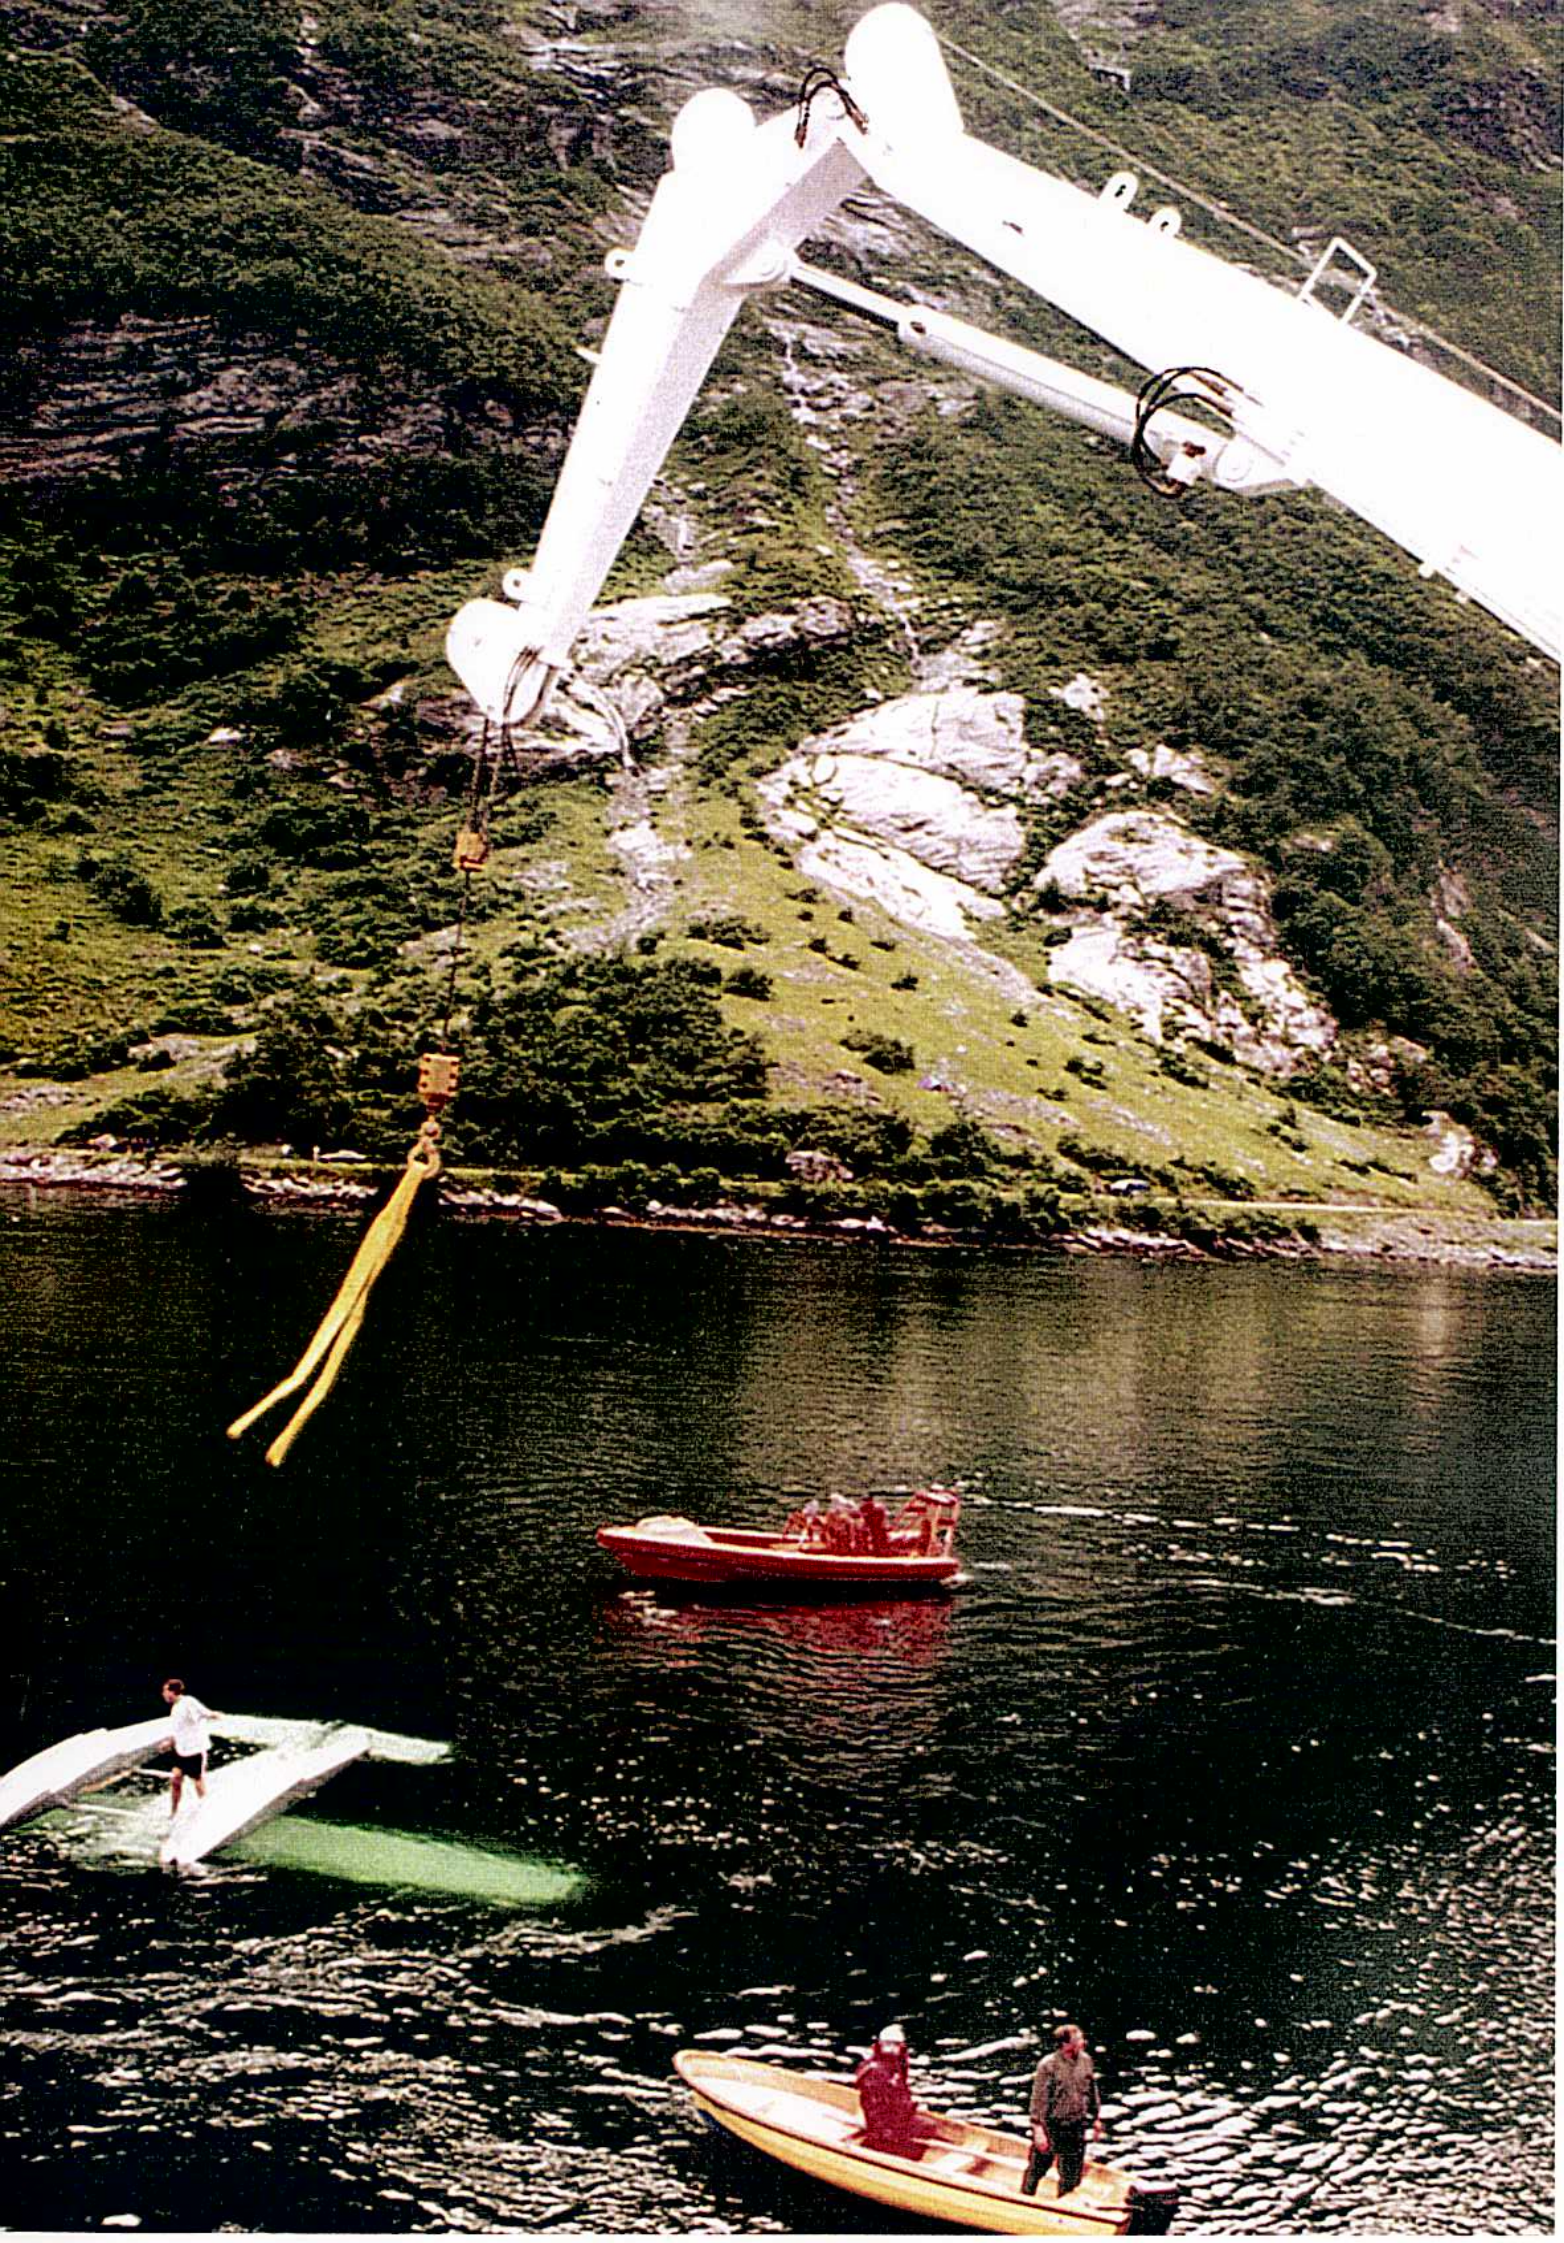
DE FØRSTE BÅTENE
FREMME VED LN-DBZ
