## RAPPORT

Avgitt dato: 22.03.2006  
SL Rapport: 6/2006

- Type og reg.: Diamond Aircraft Industries GmbH DA20-A1, LN-DFL
- Produksjonsår: 1997. Ombygd med ny motortype i Canada i 2003
- Motor: Rotax 912 S3

Alvorlig luftfartshendelse. Tap av motorkraft ved avbrutt innflyging, nødlanding, utforkjøring ved rullebaneende

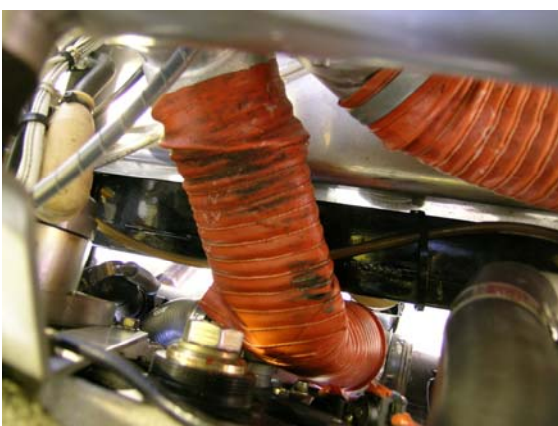
Under arbeidet med å ta ut motoren ble det videre oppdaget en defekt ved luftslangen som går mellom eksosanleggets varmekappe og velgeventilen som sjalter mellom filtrert luft og varm luft. (se fig. 2 og 3). Slangen er av typen Thermoid Aeroduct SCEET-10; 10,5 tommer lang med en diameter på 2,5 tommer. Når motoren går med forgasservarme er all lufttilførsel til forgasserene via denne luftslangen. Hvis luftslangen tettes, har motoren således ikke annen tilgang på luft enn via eventuelle lekkasjer i velgeventilen.

Fig. 2 Luftslangen slik den ble funnet. (avbildet uten slangeklemmer). Bilde viser at området er trangt og at slangen må bøyes.

Motoren ble senere montert inn i flyet med ny slange mellom varmekappen og velgeventilen. Punktene overfor ble sjekket og flyet godkjent for videre flyging. Flyet har siden fløyet i Drammen Flyklubb. I følge klubbens tekniske leder hadde motoren i løpet av de første 18 flytimene etter hendelsen brukt 0,5 l motorolje, og drivstofforbruket var som forventet. Han opplyste videre at de hadde bestilt en slange av bedre kvalitet, og at denne ville bli installert ved neste 100-timers inspeksjon.

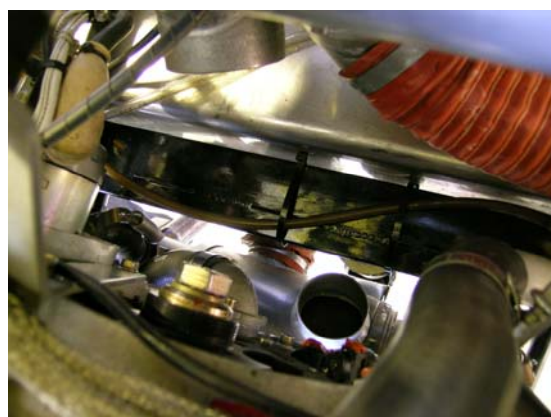
Fig. 3 Fotografi av samme område uten slange. Varmevexleren er synlig nederst. Den sorte konstruksjonen er en del av motorbukken bak motoren.

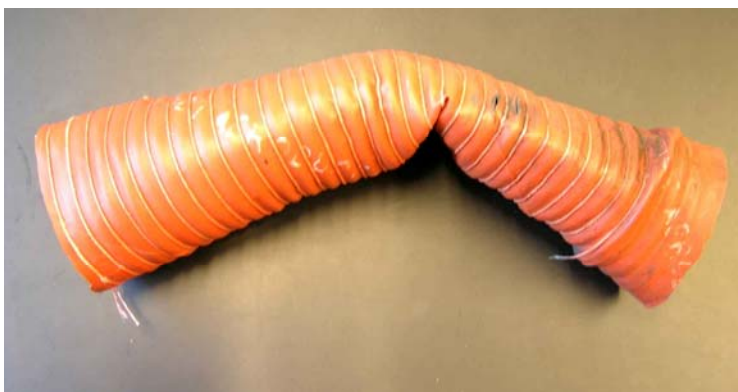
Fig. 4 Luftslange med innsnevring

Fig. 4 viser luftslangen slik den så ut etter at den ble utmontert.

Slangen, som er laget av tynn gummi, er innvendig avstivet av en tynn metallspiral. I området ved bøyen hadde denne metallspiralen løsnet og flyttet seg slik at slangen i en lengde på 7 cm var helt uten avstivning.

SHT mener at luftslangens reduserte tverrsnitt kan være en realistisk forklaring på hvorfor motoren sluttet å levere effekt under den avbrutte innflygingen. Den innvendige spiralen hadde løsnet og forskjøvet seg slik at slangen var helt myk i området hvor den var bøyd. Slangen fikk derfor en knekk og en innsnevring. Ved et svakt undertrykk inne i slangen kunne denne klemmes flat og ”strupe” motoren. Strupingen av motoren kan ha hatt en selvforsterkende effekt ved at en begynnende innsnevring på grunn av venturieffekten kunne redusere det innvendige trykket

omkring innsnevringen ytterligere. Risikoen for at slangen skal bli trykket flat avhenger blant annet av effektuttak, stagnasjonstrykket i luftinntaket til varmeveksleren og lufttrykket inne i motorrommet. En hurtig åpning av throttle vil gi lavt trykk inne i den aktuelle slangen. Sannsynligvis har slangen vært nær ved å kollapse også ved tidligere avbrutte innflyginger med forgasservarme på. At slangen kollapset ved den aktuelle avbrutte innflygingen, kan for eksempel skyldes at throttle ble åpnet hurtigere enn tidligere. Slangen kan også ha blitt svekket over tid.

Der det ikke er stilt spesielle krav til inspeksjon eller gangtidsbegrensninger for en komponent, blir det opp til den enkelte flytekniker å vurdere om komponenten er luftdyktig. I dette tilfellet eksisterer ingen spesifikke krav til slangens tilstand. Denne hendelsen viser at luftslangen er en kritisk del av motorinstallasjonen. Videre har undersøkelsen sannsynliggjort at slangen lett kan bli skadet under installasjon. SHT mener at dette bør gjenspeiles i flyets vedlikeholdsunderlag. Alternativt må motorinstallasjonen modifiseres, slik at motoren kan få luft via en alternativ åpning hvis lufttilgangen via eksosanleggets varmekappe av en eller annen grunn forhindres. Permanent overgang til en kraftigere slange kan eventuelt redusere mulighetene til flatklemming av luftslangen.

Undersøkelsen har vist at motoren med stor sannsynlighet mistet effekt på grunn av ”struping” som følge av skade og flatklemming av luftslangen som fører varmluft til forgasseren. Luft kan ikke trekkes inn til forgasseren via alternative veier når forgasservarme er på. Det er ikke satt spesifikke vedlikeholds krav til denne slangen. SHT tilrår derfor at Luftfartstilsynet tar kontakt med typesertifiserende myndighet i Canada slik at problemstillingen blir vurdert med henblikk på å etablere tiltak som kan forhindre gjentakelser. (SL 11/2006)
