RAPPORT

RAP: 90/2000

-type og reg.: Aerospatiale ATR 42-320, LN-FAO

Type hendelse: Luftfartsulykke, lynnedslag som førte til strukturelle skader

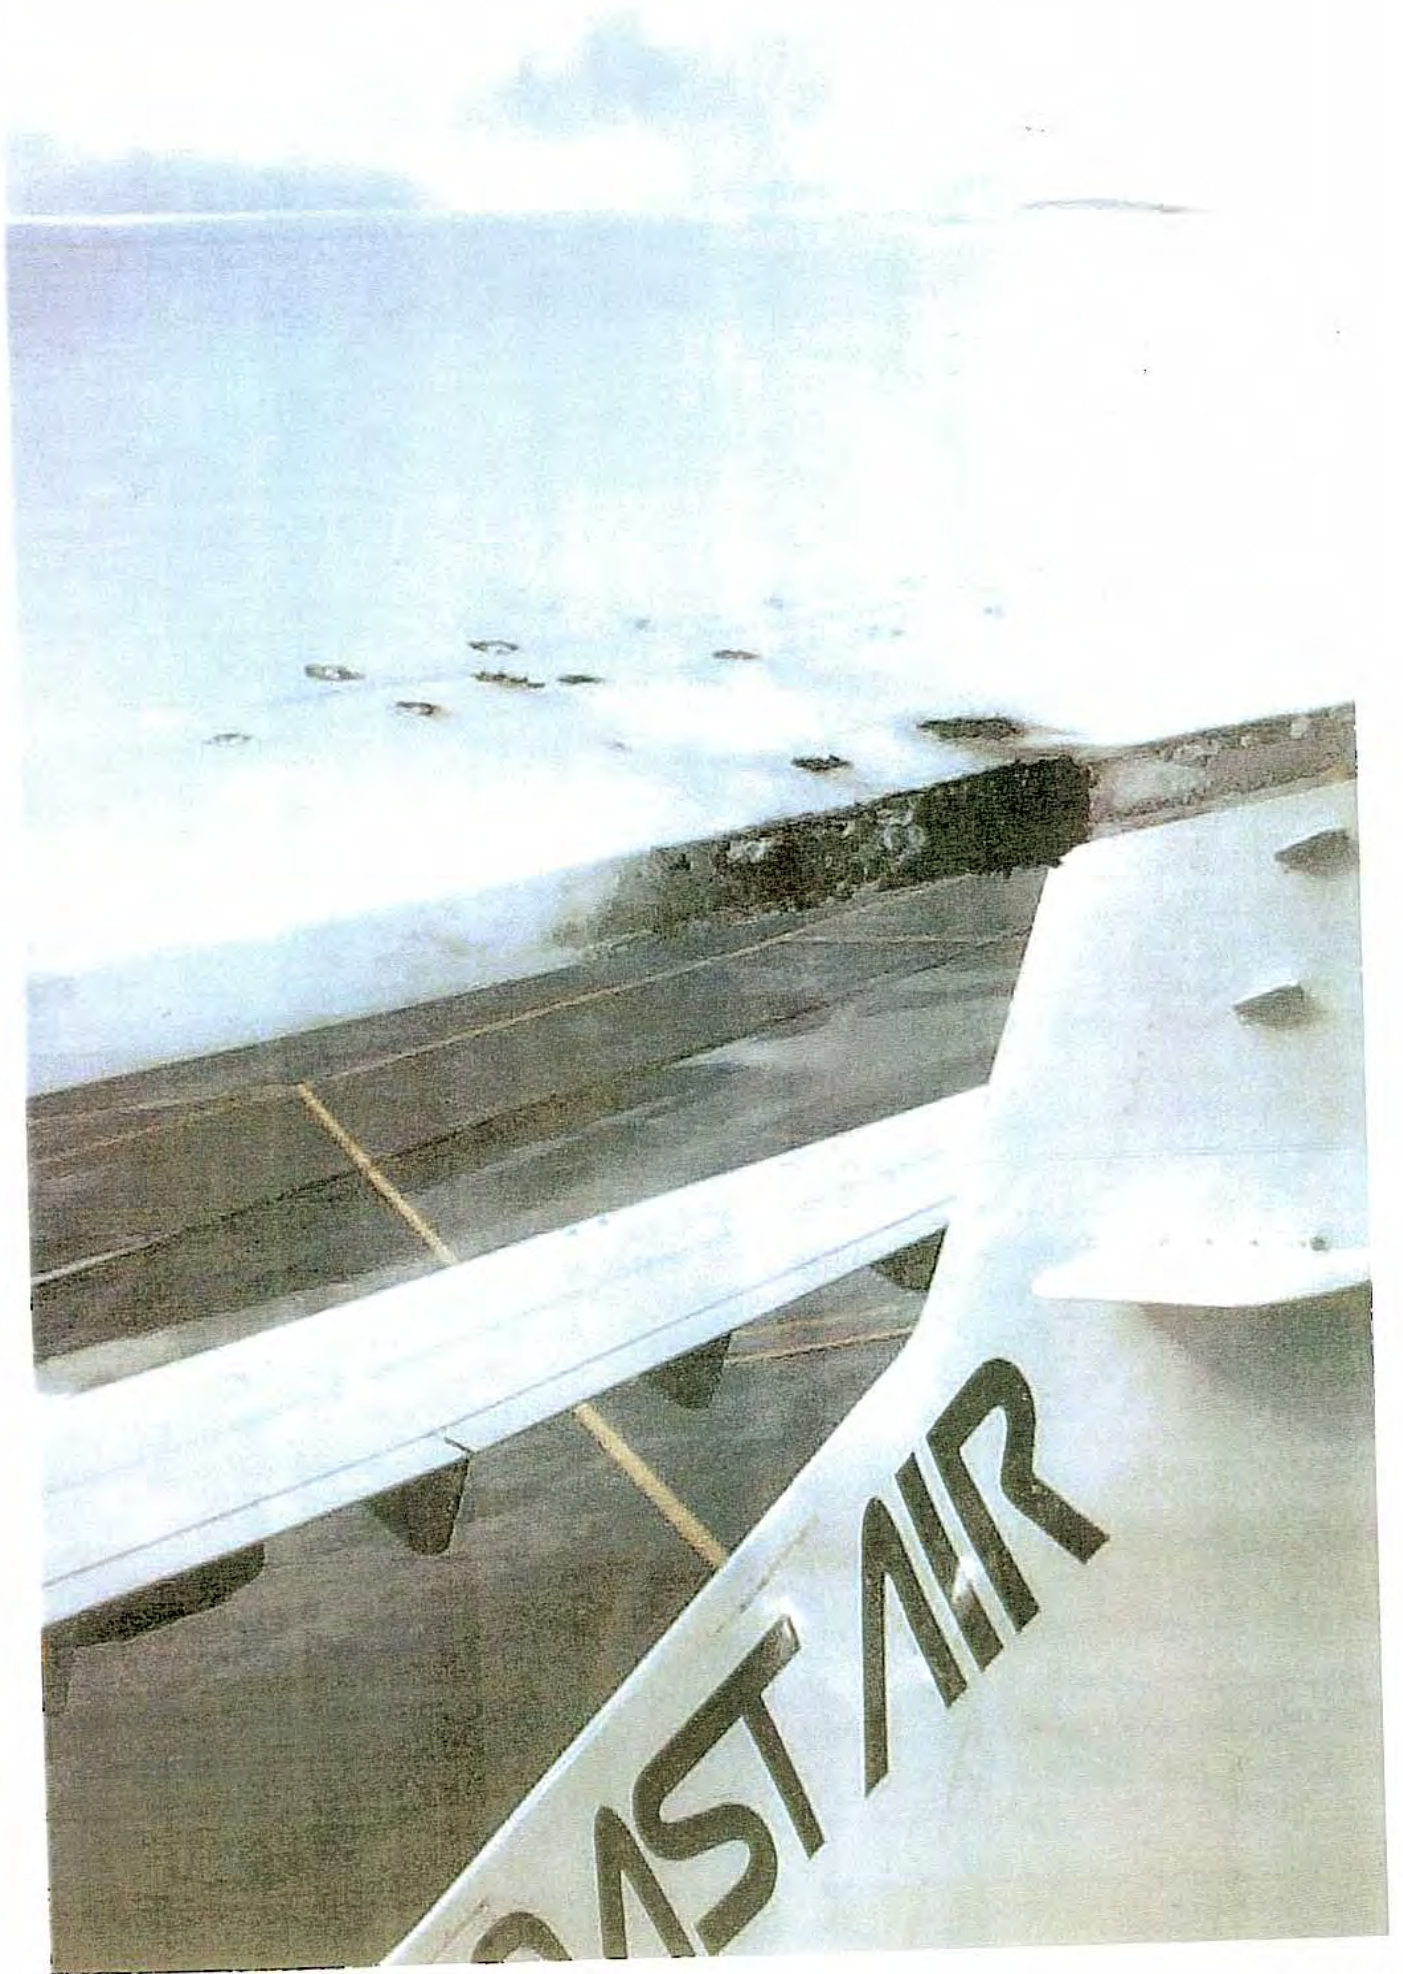
Foto: Haleparti fra LN-FAO

Skader på luftfartøy: Skader på elevatorkant både på venstre og høyre side

normal nedstigning til og landing på rullebane 17 kl. 2157. Passasjerene ble debriefet av fartøysjefen. Ved undersøkelse av flyet ble det funnet skader på bakkant av både høyre og venstre elevator. Videre flyging med LN-FAO ble kansellert.
