## RAPPORT

SL RAP: 30/2004

-type og reg.: Grob G 103C Twin III SL, LN-GCL  
-fabr. år: 1992  
-motor(er): Bombardier Rotax GMBH, Rotax 505A

Type hendelse: Luftfartsulykke, havari etter tap av motoreffekt under avgang

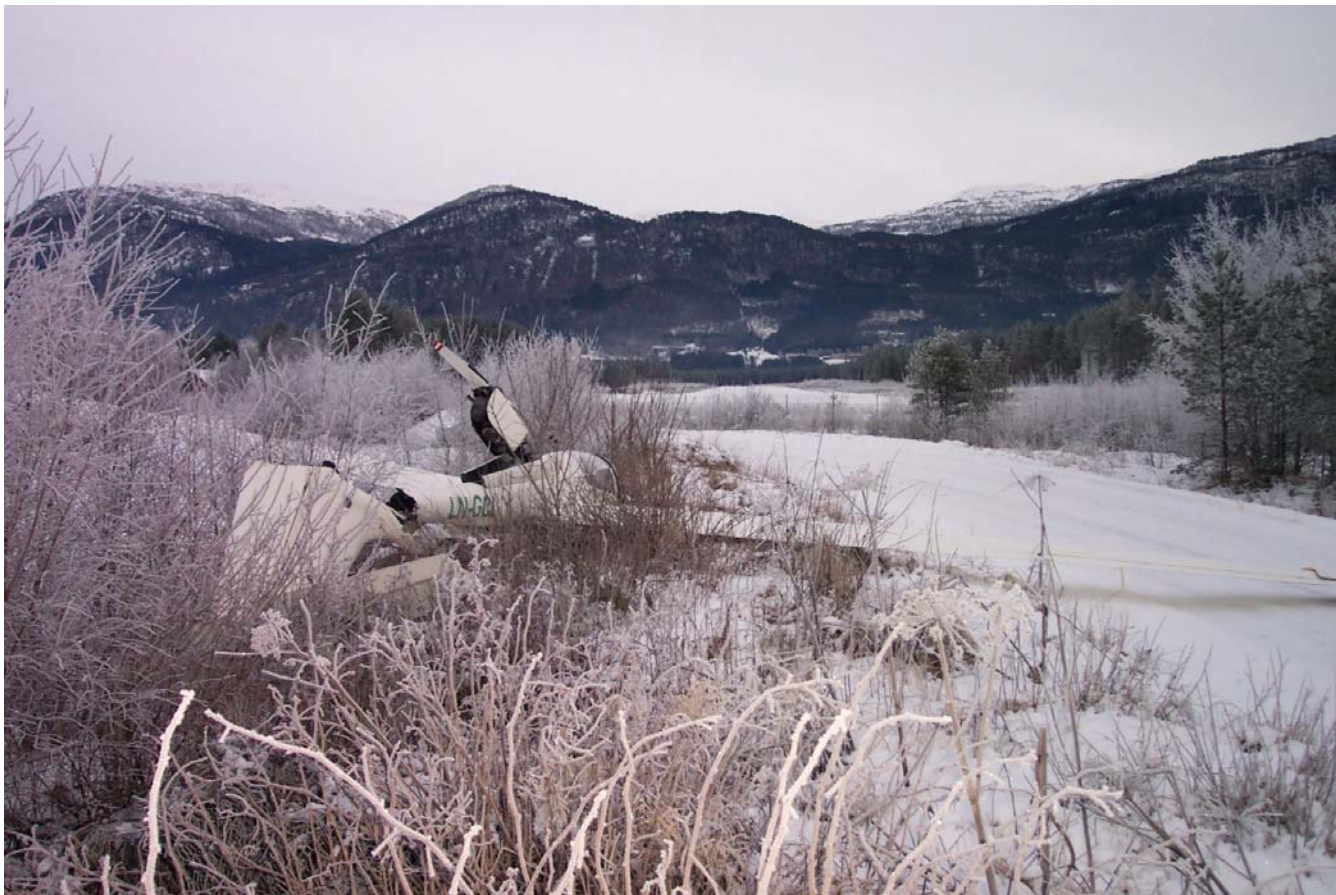
*Seilflyet med motoren og propellen utfelt etter ulykken. Rullebanen vises i senter av bildet*

Den tredje muligheten er at luftbremsen var ute. Fartøysjefen har imidlertid forklart at det aldri ble vurdert å forsøke å lande på gjenværende rullebane. Følgelig mangler en fornuftig forklaring på hvorfor luftbremsen skulle settes ut. Videre viser bildene tatt etter havariet at luftbremsen er inne.
