RAPPORT

SL RAP: 34/2005

-type og reg.: Jastreb Fabr. Aviona Jedrilica ST CIRRUS G/81, LN-GLO

Type hendelse: Luftfartsulykke, havari under utelanding med seilfly

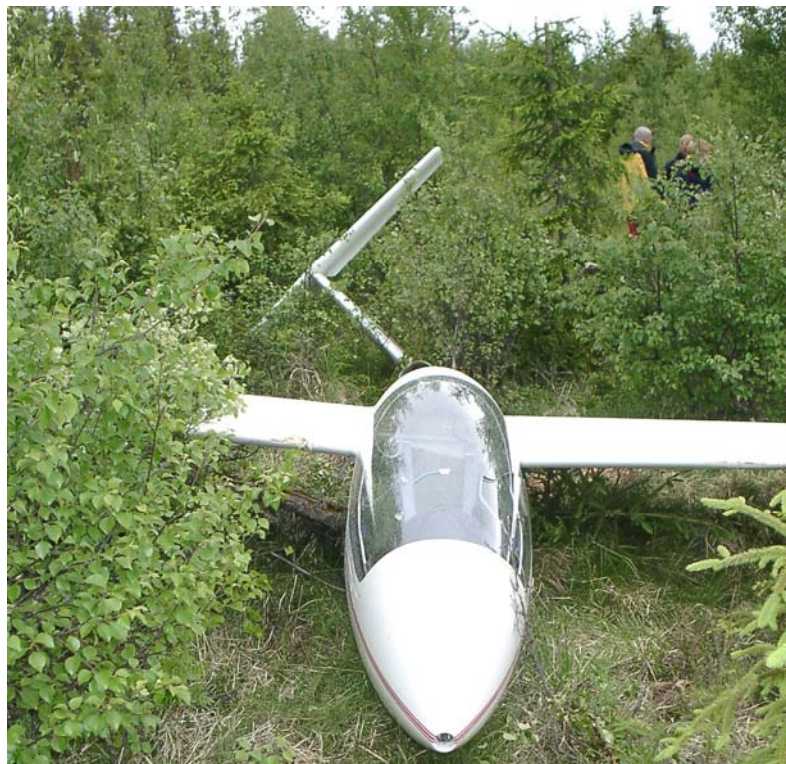
Flyet ble påført betydelige skader. Halepartiet brakk, det ble slått hull i buken på flyet foran hovedhjulet, vingeforkantene ble slått inn og canopyen sprakk.
