## RAPPORT

SL RAP: 37/2004

-type og reg.: Valentin Flugzeugbau TAIFUN 17E, LN-GMR

Type hendelse: Luftfartshendelse, neshjulslegg foldet seg inn under avgang

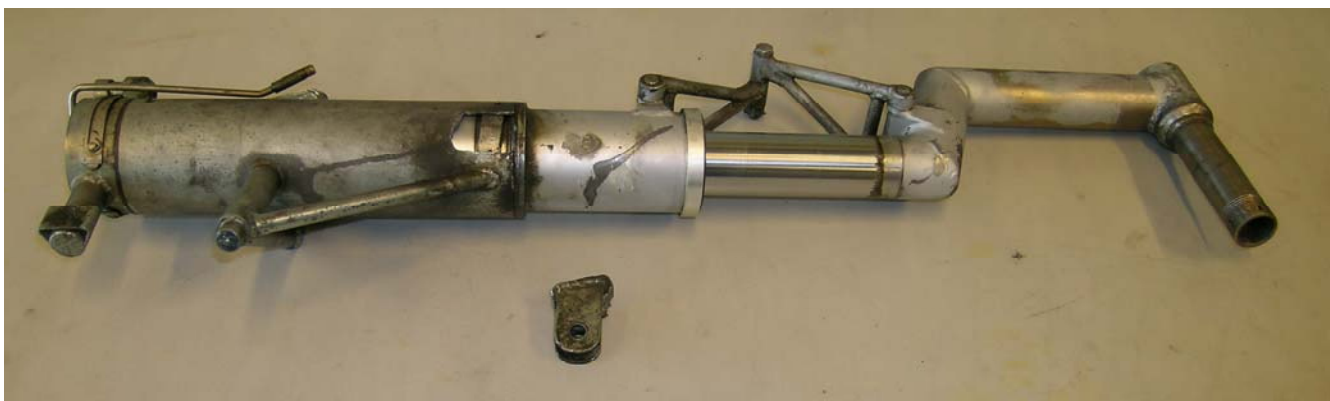
Det viste seg at leggen hadde foldet seg inn som følge av at en festebrakett for et stag til det opptrekkbare neseunderstellet hadde løsnet.

Neselegg og avrevet festebrakett

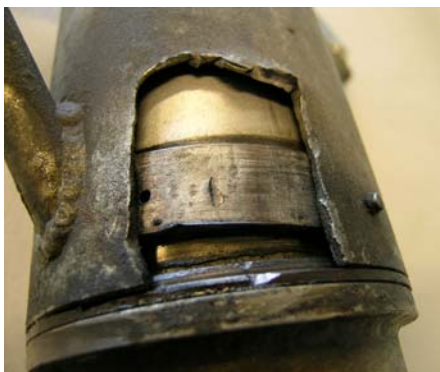
Neselegg

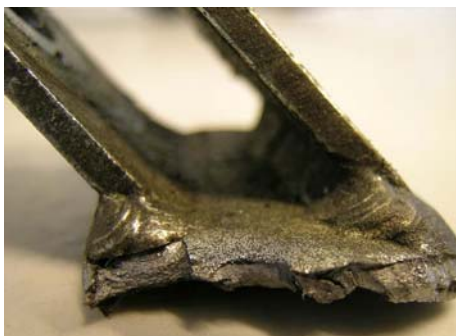
Visuell inspeksjon viste at sveisesømmen rundt braketten hadde røket. Det var også sprekk i varmpåvirket sone i sveisen ved innfestingen av et stag høyere opp på nesehjulsleggen.

Brakett

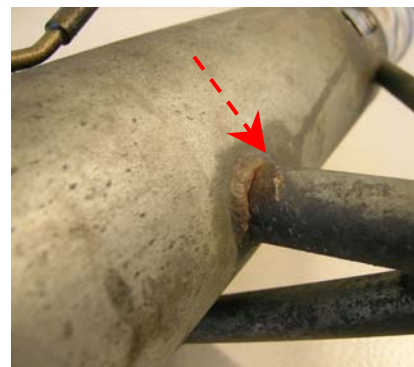
Sprekk ved innfesting av stag

Havarikommisjonen mener at sprekken og utrivingen av braketten skyldes bruk av feil sveiseprosedyre. Sveisesonen er ikke metallografisk undersøkt. Sprekken har gått i varmpåvirket sone i ytterkant av smeltebad. Sprekken var en utmatningssprekk som har oppstått over tid. Den har med andre ord vært synlig i en periode, og det kunne ha vært mulig å oppdage den ved grundig inspeksjon før bruddet oppsto.
