RAPPORT

RAP: 11/2003
Avgitt: 6. februar 2003

-type og reg.: Hoffman Aircraft H 36 Dimona, LN-GMZ
-fabr. år: 1984
-motor: Limbach L 2000 EB 1.C
Dato og tidspunkt: 14. mars 2001, kl. 1449
Hendelsessted: Fagernes lufthavn, Leirin
Type hendelse: Luftfartsulykke, tap av stigeevne etter avgang, nødlanding
Type flyging: Privat (klubb)(PFT/S)
Værforhold: Ved start avgang: vindstille. Registrert 2-minutters vind etter avgang: 160°-190° 3-4 knop ikke over 5 knop, vindpølse i nordvest indikerte ifølge fartøysjef ca. 225°/ 5 knop, 4 km sikt/ redusert sikt pga. snø/ sludd, vertikalsikt 800 – 1 000 ft, lav stratus/ tåke sør og vest for rullebanen, avtagende nedbør lett snø/sludd (nedbøren smeltet på banen). Temperatur: -1 °C, duggpunkt -3 °C, QNH 991 hPa.

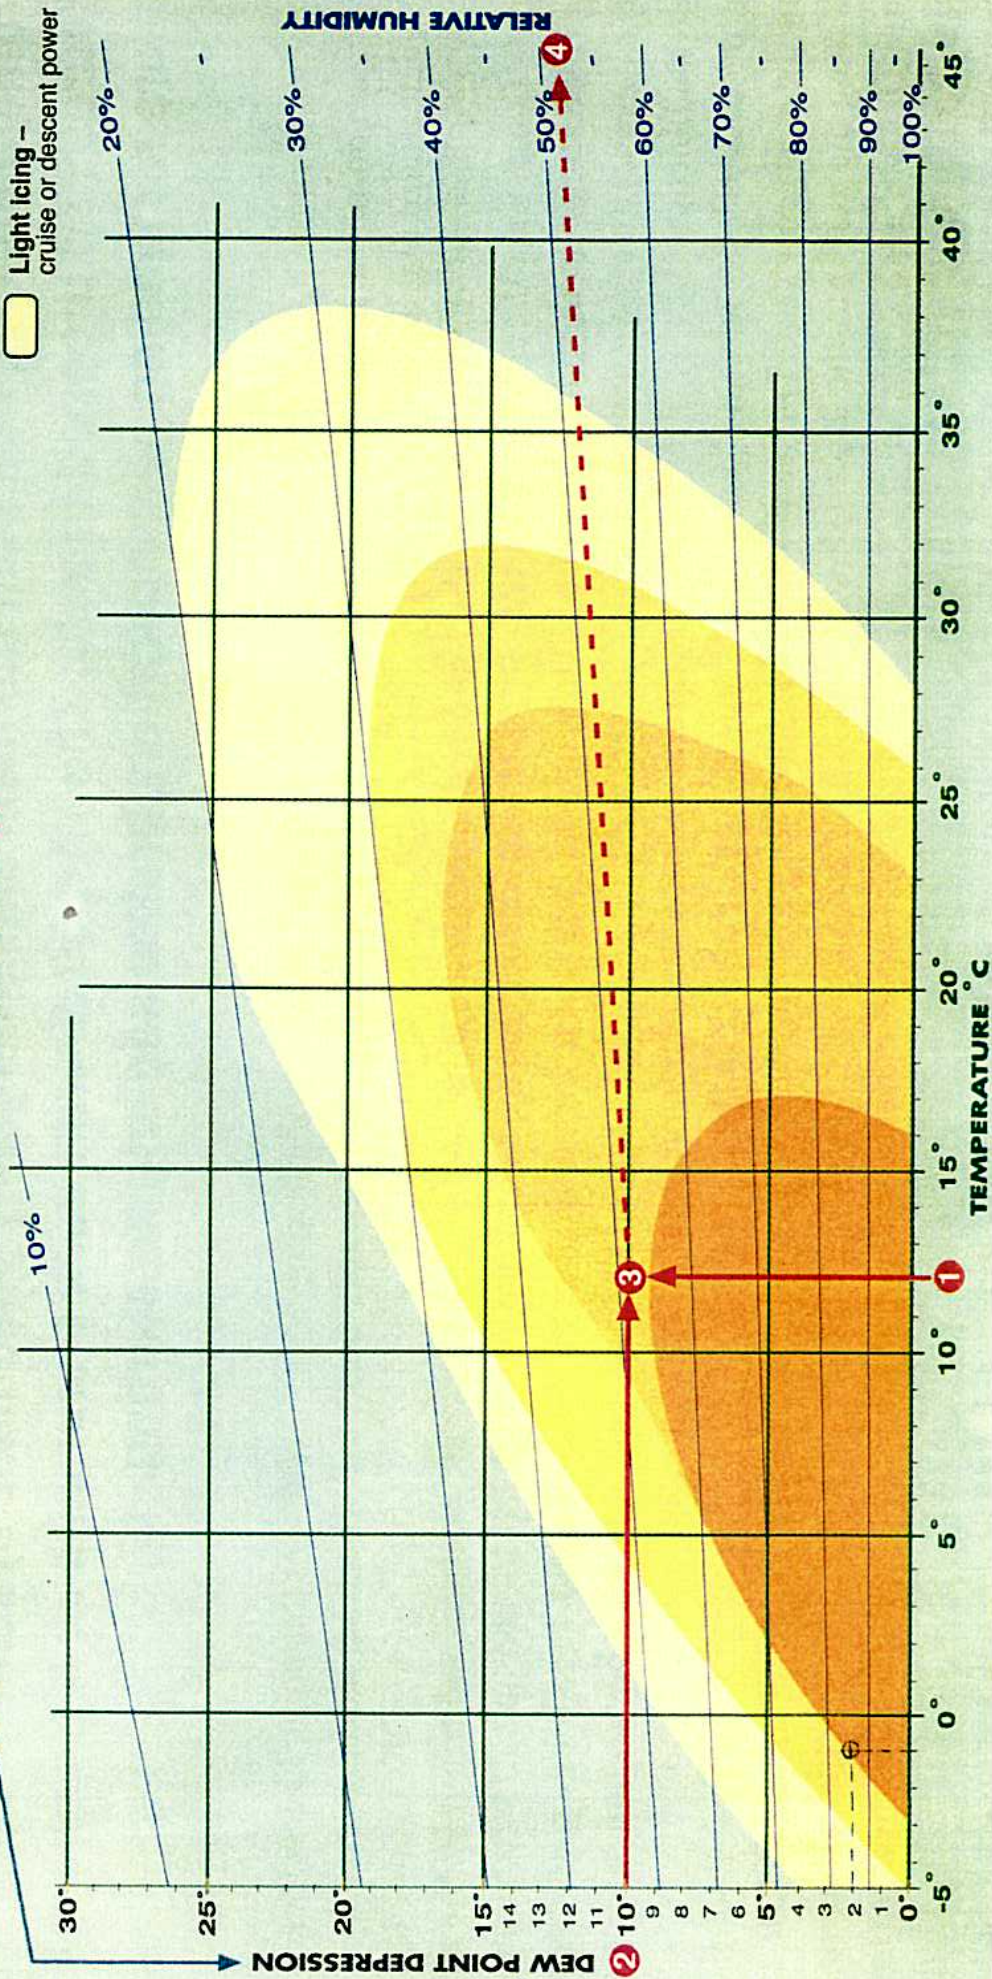
Vedlegg: Carburettor icing-probability chart

Ut fra vedlagte skjema som viser sannsynligheten for forgasserising fremgår det at de rådende forhold tilsa forgasserising ved alle motorsettinger (serious icing - any power). Begynnende forgasserising med et ytelsestap på f.eks. et par prosent vil ikke være lett å
