## RAPPORT

RAP: 23/2000

-type og reg.: Grob 109A Motorglider, LN-GPF

Type hendelse: Luftfartsulykke

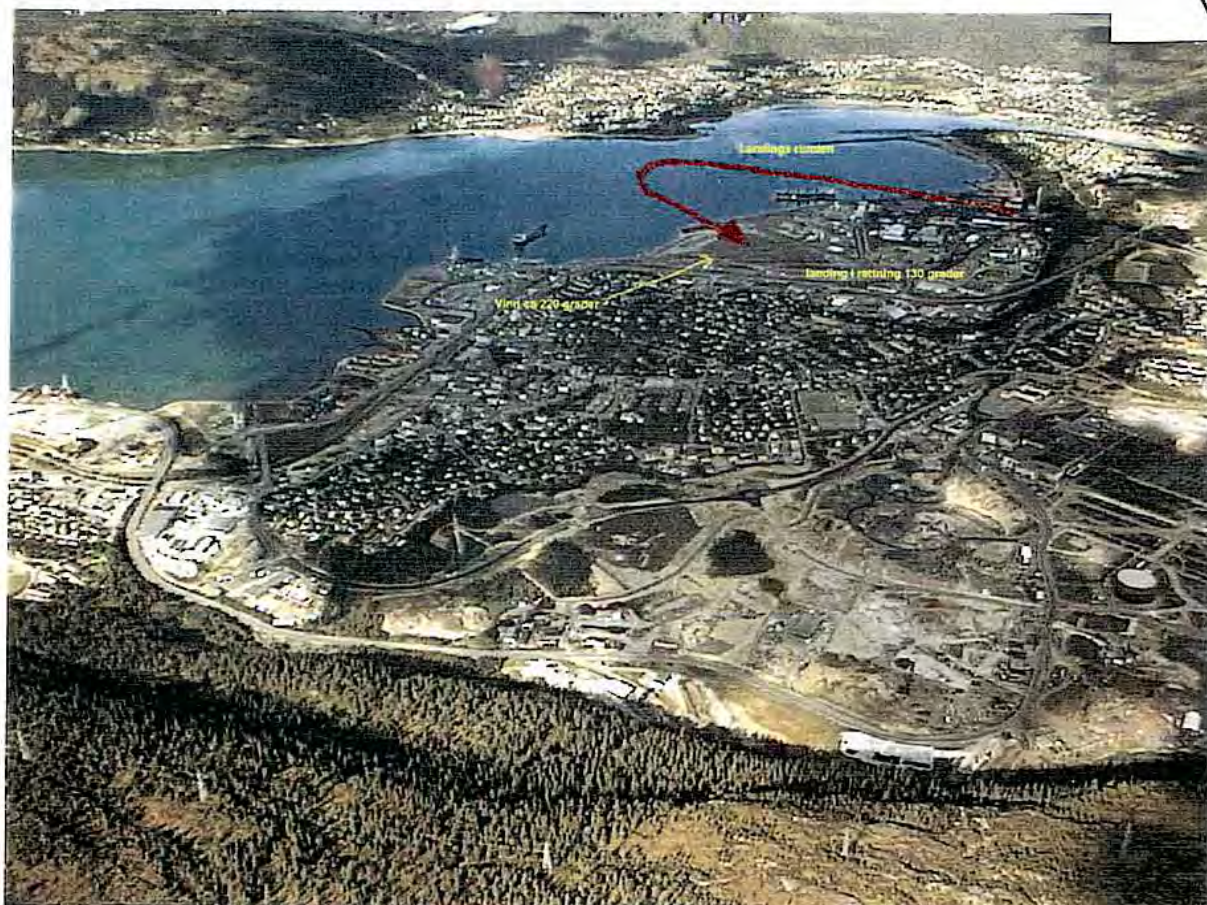
Fartøysjefen utførte selv daglig inspeksjon ( DI ) på flyet uten anmerkninger før avgang fra Mo i Rana Lufthavn Røssvoll, ENRA. De første 25 minuttene av flygingen forløp normalt og bølgeflying med motoren på tomgang ble utført. På vei tilbake mot flyplassen, over Mo i Rana i ca. 700 meters høyde, ble throttle ført frem for å øke turtallet på motoren uten at dette gav effekt. Motoren hadde stoppet, men propellen drev motoren rundt på grunn av luftstrømmen. Forgasservarme og den elektriske drivstoffpumpen ble satt på og et antall startforsøk gjort, uten resultat. Nødlandingsplass ble valgt på en stor sandfylling vest for jernbanelinjen nær Mo sentrum og fartøysjefen måtte bruke resterende tid til konsentrasjon om innflyging og landing. Se vedlegg 1.

**Mo i Rana med nødlandingsplass og innflygingstrase.**

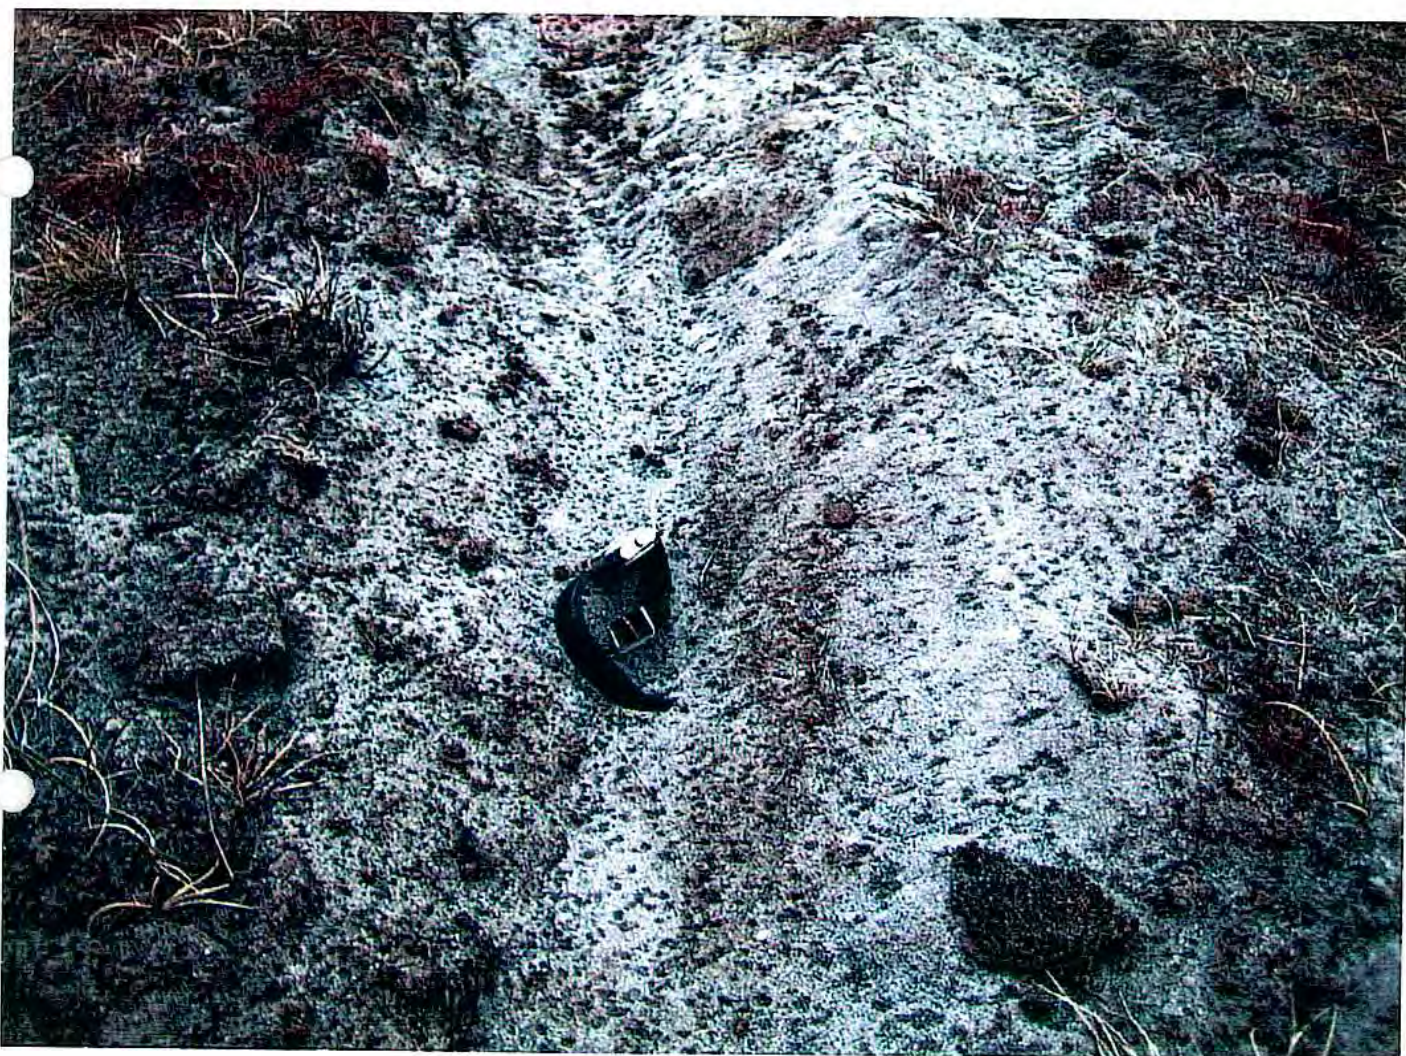
Flyets små hjul med stor flatebelastning kombinert med den harde settingen, førte til at hjulene sank ned i sanden og resulterte i at begge hovedhjulsleggene ble revet løs fra flykroppen.

**Spor i sanden etter venstre hovedhjul.**

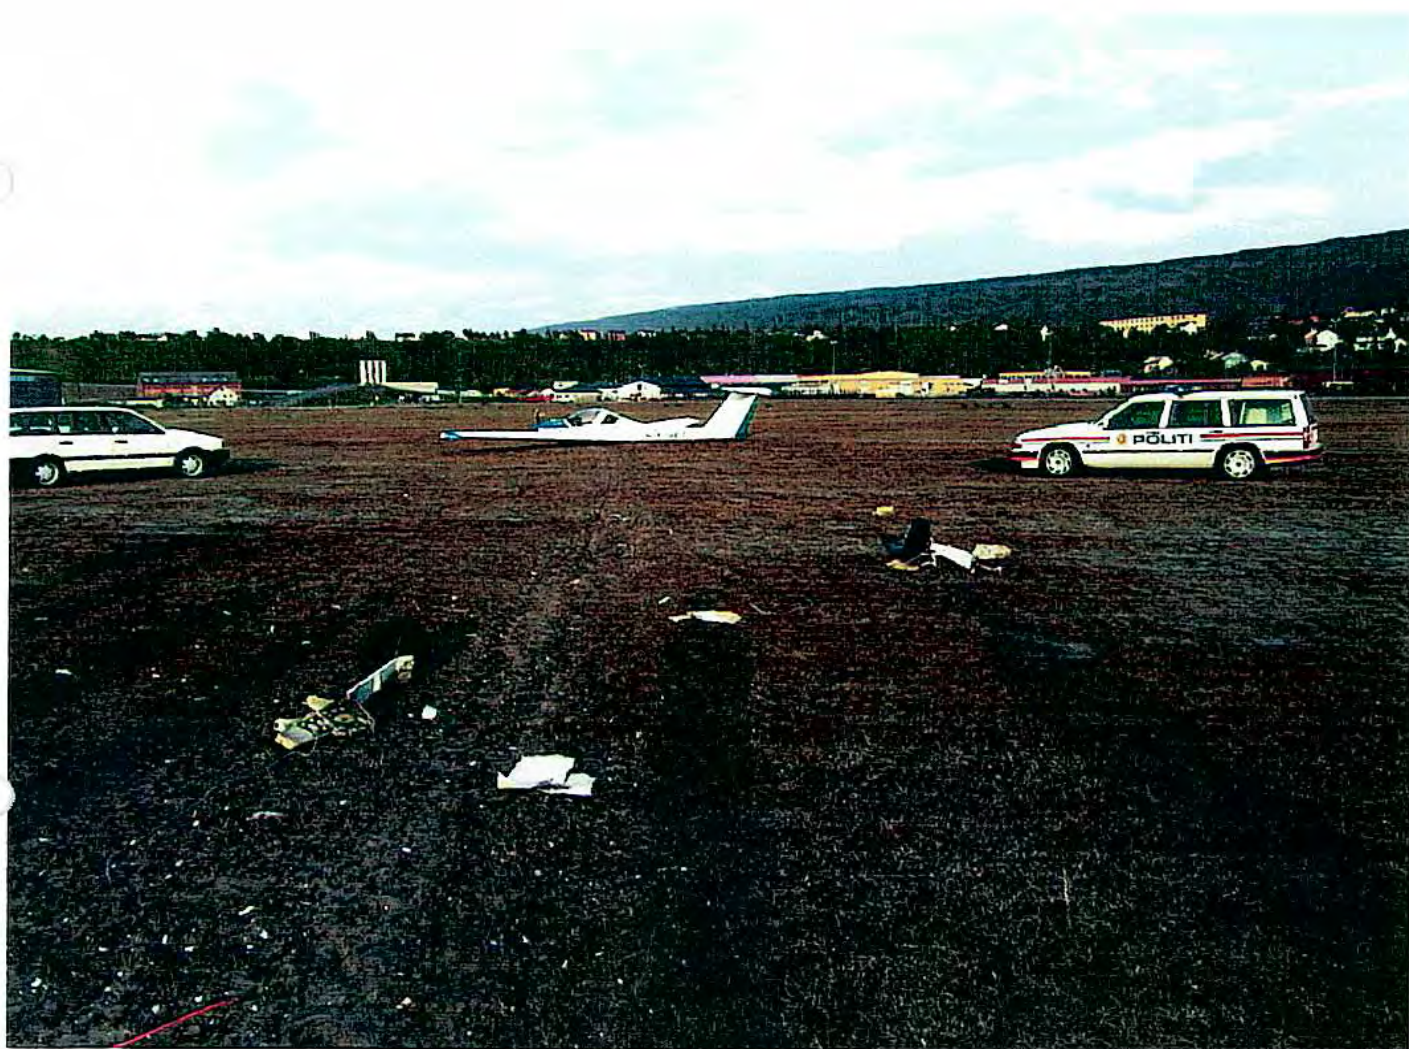
”Pan” melding ble sent til tårnet på Røssvoll med informasjon om at flyet ville lande på fyllingen. Innflyging gikk greit, men landingen ble utført med litt for høy utflating slik at settingen ble markert. Flyets hovedhjul sank ca. 15 cm ned i den løse sanden slik at understellsleggene ble revet løs fra sine fester i flykroppen og flyet fortsatte å skli på buken til det stoppet etter ca. 40 meter. Se vedlegg 2 og 3.

De andre skadene på flyet oppsto som følgeskader av understellsskadene.

**Havariplassen.**

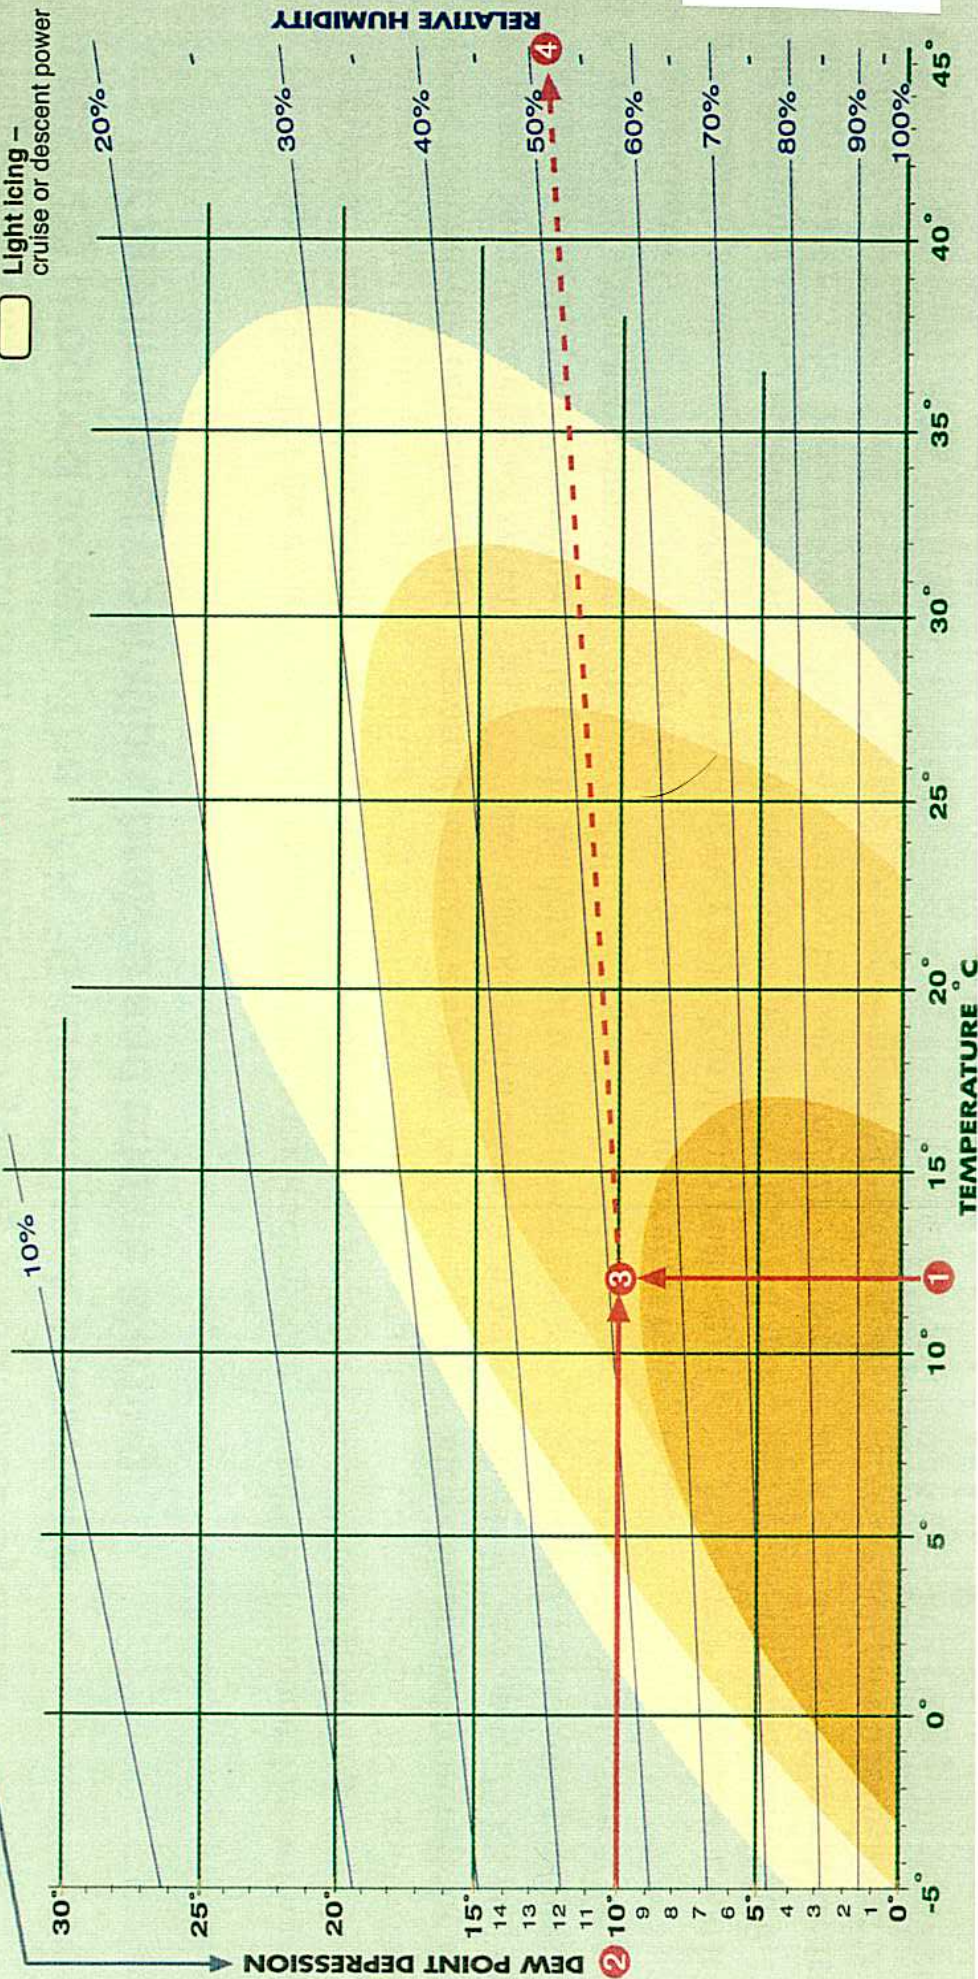
# New Carburettor icing-probability chart

Ved å bruke dette kartet og de aktuelle flyforhold vil en finne at flyet da motoren stoppet må ha vært midt i det området som defineres som "**Moderate icing**-cruise power; **Serious icing**-decent power".
