RAPPORT

RAP: 45/2003
Avgitt: 11. september 2003

-type:	Grob-Werke G 103C ACRO / SOCATA MS 893E	
-registrering:	LN-GPP / LN-FAK	
-fabrikasjonsår:	Ikke oppgitt / 1977	
-motor:	Ingen / Lycoming O-360-A3A	
Bruker:	Oslo Seilflyklubb / Sandefjord Seilflyklubb	
Dato og tidspunkt:	23. mars 2003, kl. 1600	
Hendelsessted:	Notodden lufthavn (ENNO) bane 30	
Type hendelse:	Luftfartsulykke, startklart seilfly skadet av slepeline	
Type flyging:	Privat (klubb) / Privat (klubb)	
Værforhold:	Vind: 300° 10 kt. Sikt: mer enn 10 km. Spredte skyer. Temperatur: 11 °C.	
Lysforhold:	Dagslys	
Flygeforhold:	VMC	
Reiseplan:	Ingen / Ingen	
Antall om bord:	2 / 1	
Personskader:	Ingen / Ingen	
Skader på luftfartøy:	Høyre haleflate revet av / Ubetydelig skade på slepeline	
Andre skader:	Ingen	
Besetning	Fartøysjef LN-GPP	Fartøysjef LN-FAK
-kjønn/alder:	Mann, 51 år	Mann, 55 år
-sertifikat:	Flygebevis for seilfly	PPL-A
-flygererfaring:	35 timer på seilfly	361 timer på motorfly og 22 timer på seilfly

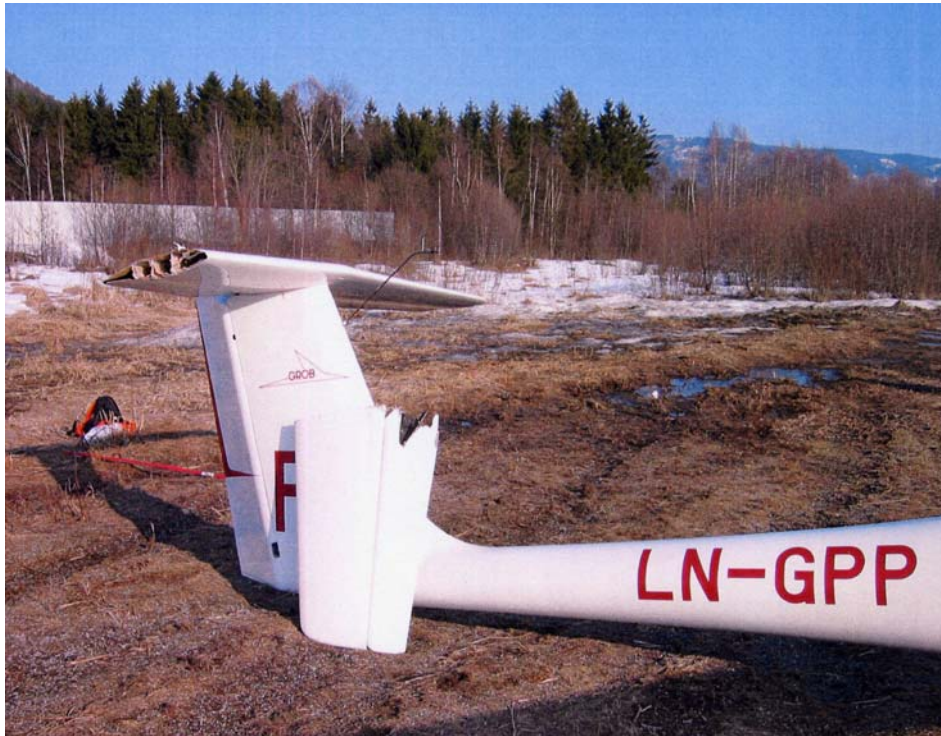
Fartøysjefen på LN-FAK har forklart at fartøysjefen i det andre slepeflyet kalte ham opp på radioen og sa at det kom til å ta tid før de var klare, og at han fikk lande over dem. Det stod ingen personer i området rundt flyene. Fartøysjefen på LN-FAK bestemte seg da for å holde god høyde og lande langt inn. Da han var omtrent over baneenden, kom det beskjed på radioen om at han hadde lina ute. Lina er tynn og vanskelig å se. Han ga øyeblikkelig fullt gasspådrag og avbrøt landingen, men idet han passerte over de andre flyene merket han et lite rykk. Det viste seg at slepelina hadde kappet av høyre haleflate på det ventende seilflyet, LN-GPP.

Sandefjord Seilflyklubb og Oslo Seilflyklubb innførte som et strakstiltak forbud mot å lande over andre fly i avgangsposisjon. Sikkerhets- og utdanningskomiteen (SUK) i Seilflyseksjonen i Norsk Aero Klubb/Norges Luftsportsforbund har i sin rapport om saken bemerket at det ikke under noen omstendighet skal landes over andre fly, og at kun en nødsituasjon kan oppheve dette.
