RAPPORT

RAP: 31/2001

-type og reg.: Cessna 182M, LN-HIH

Type hendelse: Luftfartsulykke, fartøysjefen overskjøt beregnet landingsdistanse på islagt vann og flyet slo rundt i overgangen mellom vannet og en myr

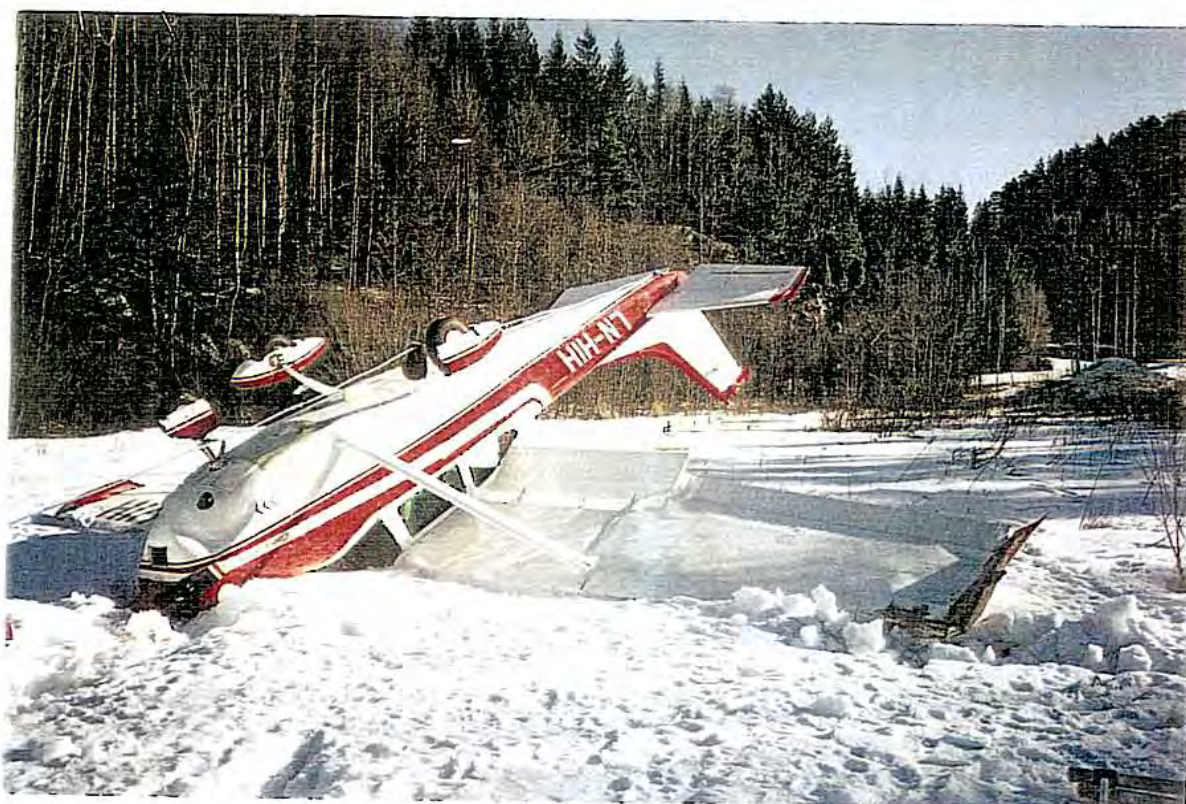
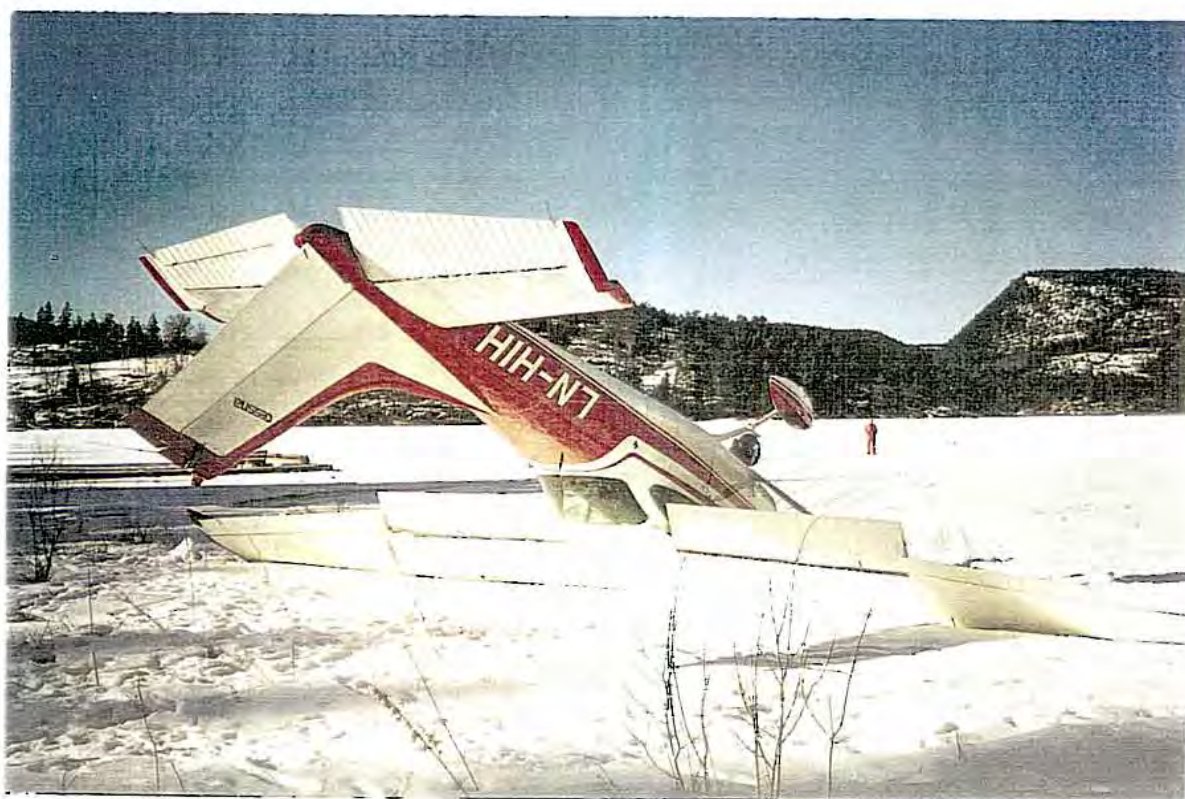
Fotos av LN-HIH etter ulykken 17. mars 2001

Skader på luftfartøy: Betydelige skader på propell, cowling, understell og vinger

Han forsøkte derfor å gjøre en "ground loop" med øket motorkraft for ikke å kjøre ut av isflaten. Dette var mislykket og flyet seilte sidelengs av isen (antatt hastighet 15-20 kt) og inn på en myr hvor høyre hovedhjul tok ned i myra med etterfølgende rundkast. Flyet fikk betydelige skader, mens fartøysjefen kom uskadet fra ulykken.
